**INFORME DE VERIFICACIÓN DE ANCLAJES**

ÁREA PRODUCCIÓN	Puesto Hernández
POZO	PH-264
LATITUD	
LONGITUD	
TENSIÓN MAX APLICADA	7.400,00
TENSIÓN DE REFERENCIA	SEGUN NORMAS API RP 4G
ANCLAJES VERIFICAODOS	4
FECHA	28/04/2022
HORA	10:29:26
INTERNO	
PATRÓN	
MARCA	
MODELO	
Nº SERIE	
CERT CALIBRACIÓN	
FECHA VTO CAL

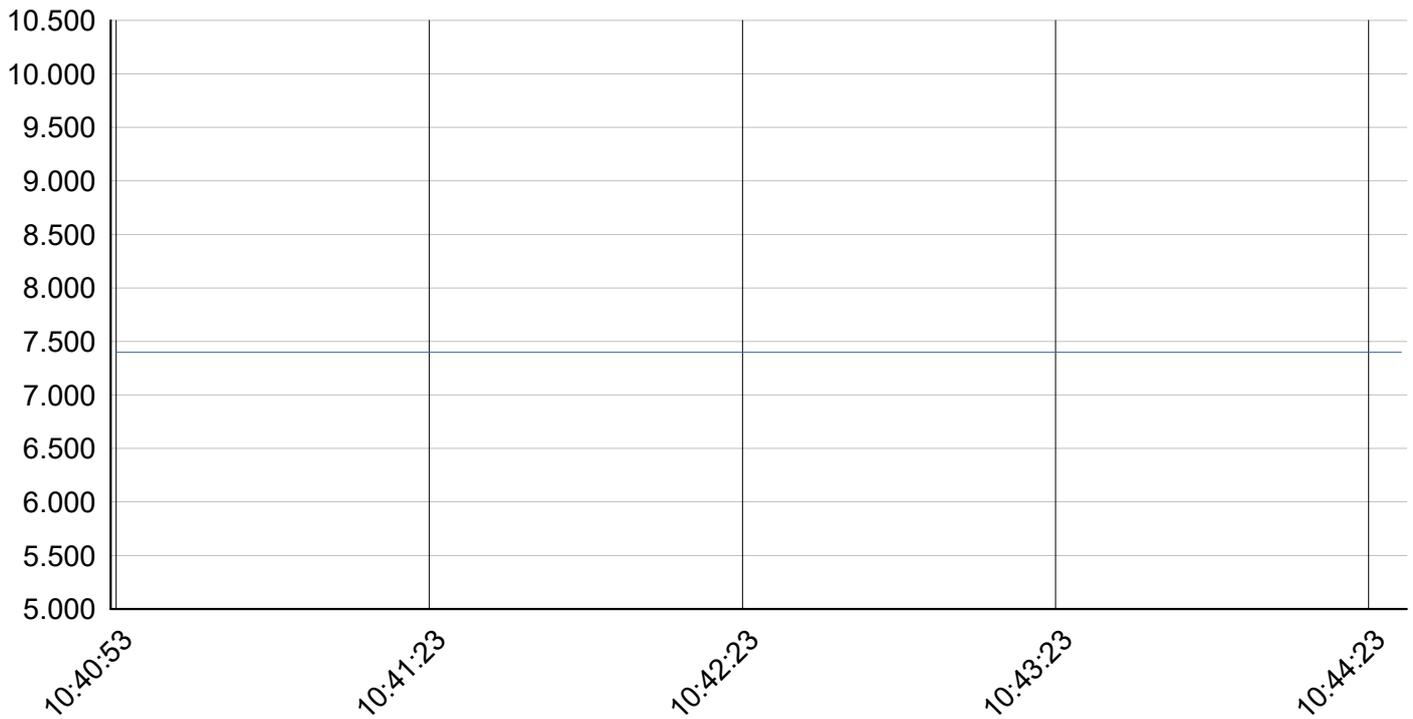
Nº Anclaje	Orientación	Zona	Dist. Boca de Pozo	Long Inicial	Long Final	Resultado	Tipo
1	NO	D	27,00	25,00	35,00	Apto	PRUEBA

Deformaciones	N
Desgaste Localizado	N
Rotura Alma	N
Rotura Alambre	N
Corrosión	N

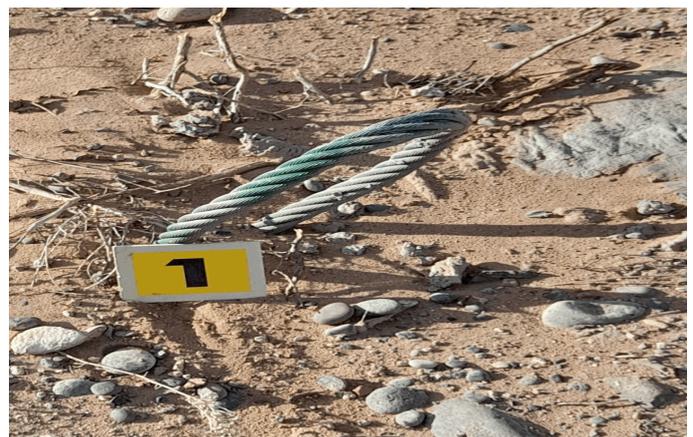
ANTES

HOMOLOGADO

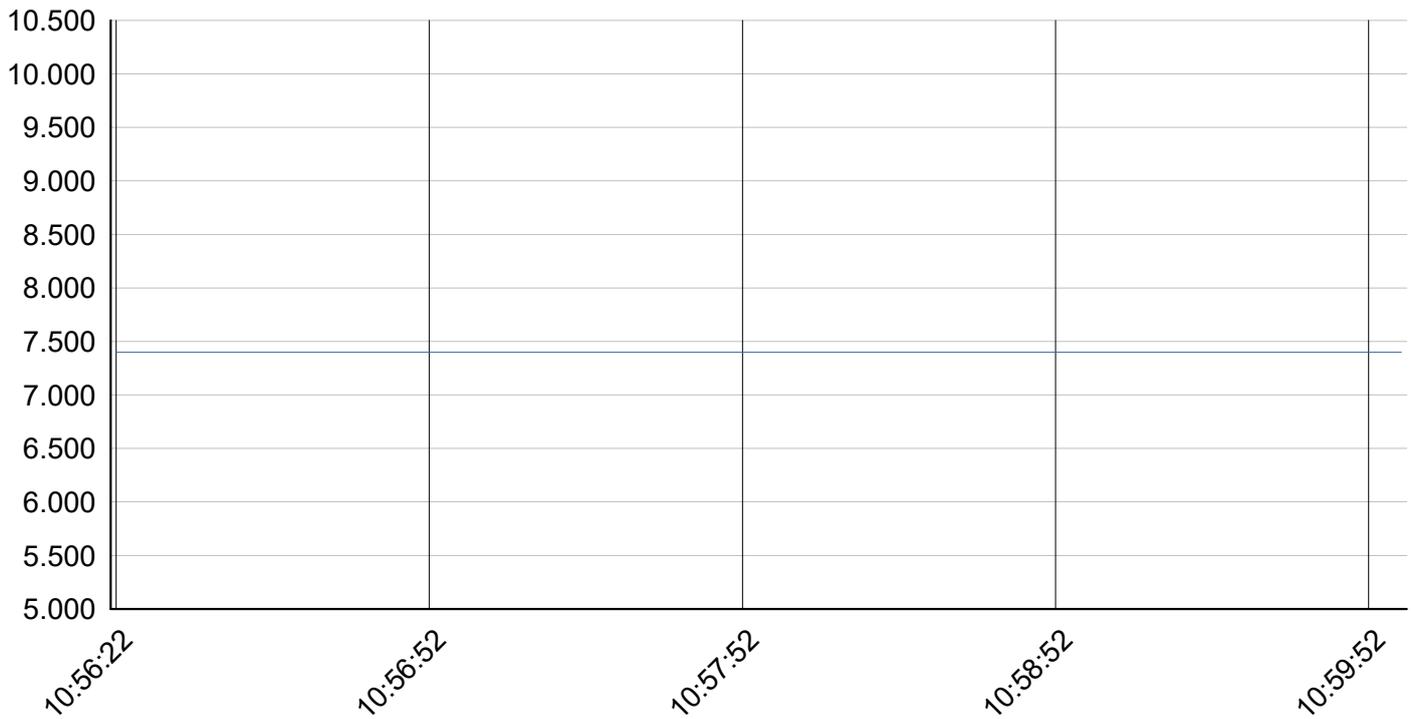
Nº Anclaje	Orientación	Zona	Dist. Boca de Pozo	Long Inicial	Long Final	Resultado	Tipo
2	NE	D	27,00	25,00	35,00	Apto	PRUEBA

Deformaciones	S
Desgaste Localizado	N
Rotura Alma	N
Rotura Alambre	N
Corrosión	S

Emplomado	N
Encasquillado	S

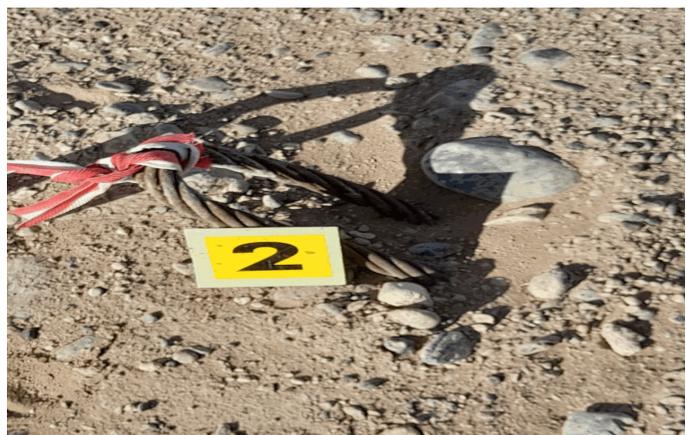
ANTES

HOMOLOGADO

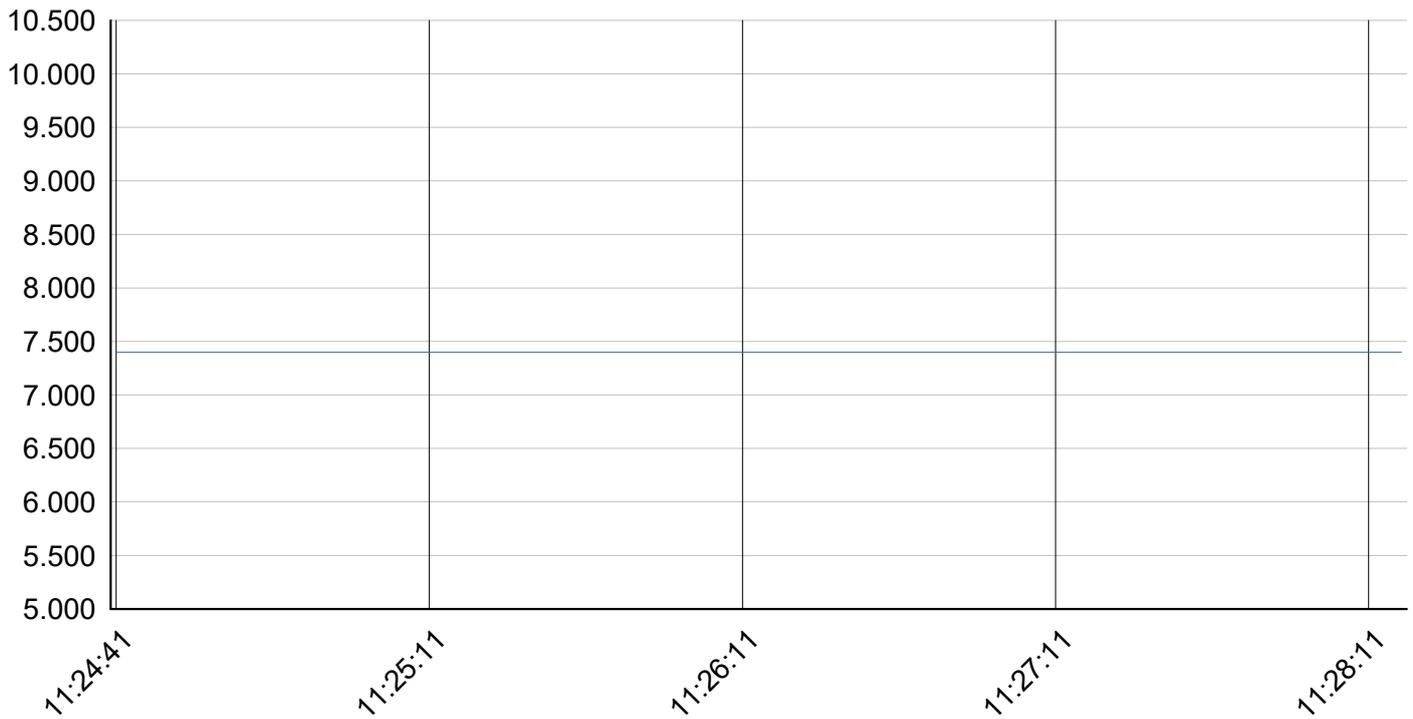
Nº Anclaje	Orientación	Zona	Dist. Boca de Pozo	Long Inicial	Long Final	Resultado	Tipo
3	SE	D	27,00	25,00	35,00	Apto	PRUEBA

Emplomado	N
Encasquillado	S

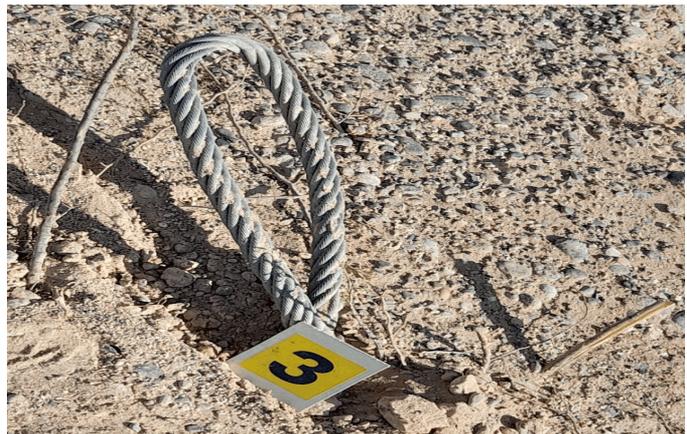
ANTES

HOMOLOGADO

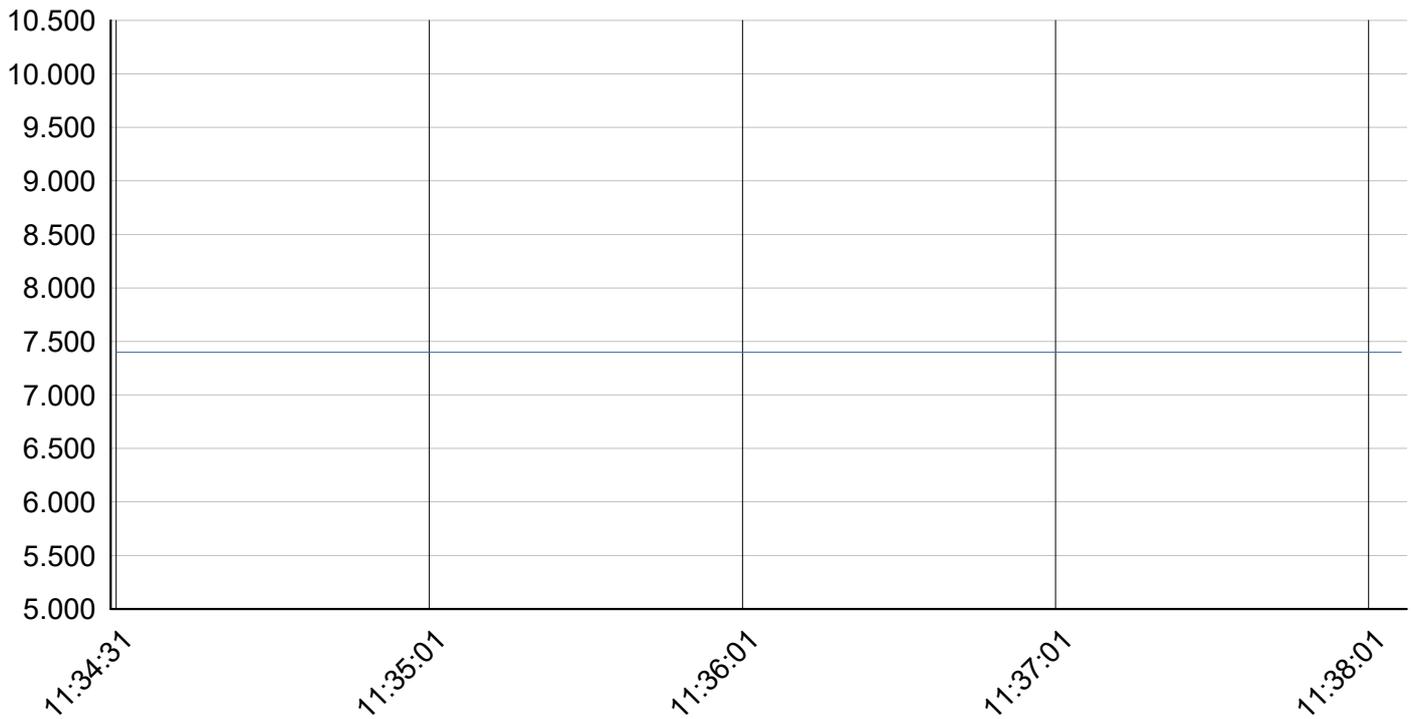
Nº Anclaje	Orientación	Zona	Dist. Boca de Pozo	Long Inicial	Long Final	Resultado	Tipo
4	SO	D	27,00	25,00	35,00	Apto	PRUEBA

Emplomado	N
Encasquillado	S

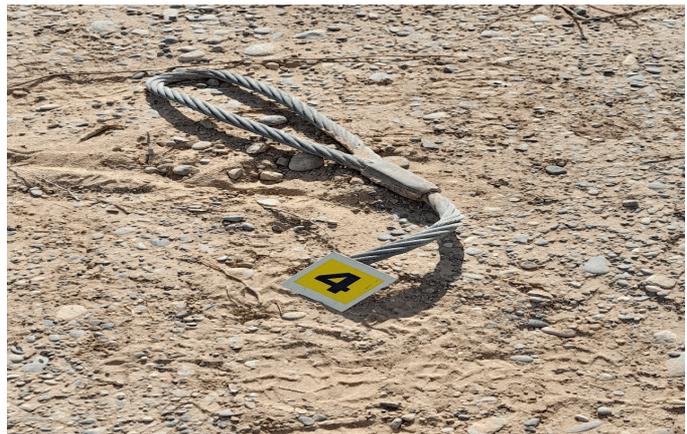
ANTES

HOMOLOGSDO
