**INFORME DE VERIFICACIÓN DE ANCLAJES**

Cód: 269

| ÁREA PRODUCCIÓN | Puesto Hernández |
| POZO | PH-398 |

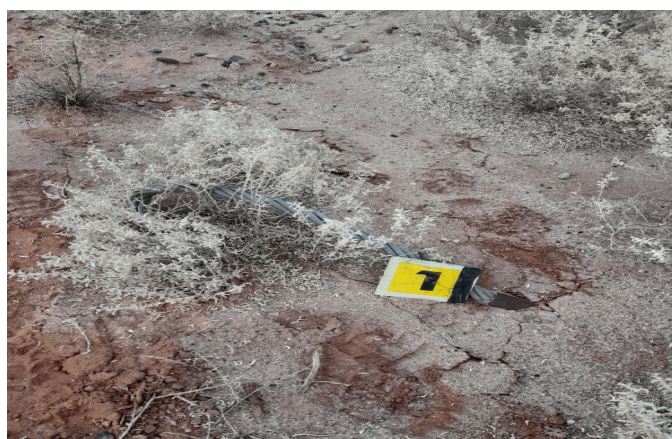
ANTES

| Nº Anclaje | Orientación | Zona | Dist. Boca de Pozo | Long Inicial | Long Final | Resultado | Tipo |
|---|---|---|---|---|---|---|---|
| 1 | NO | D | 27,00 | 25,00 | 35,00 | Apto | PRUEBA |

| Corrosión | S |

| Encasquillado | S |

HOMOLOGADO

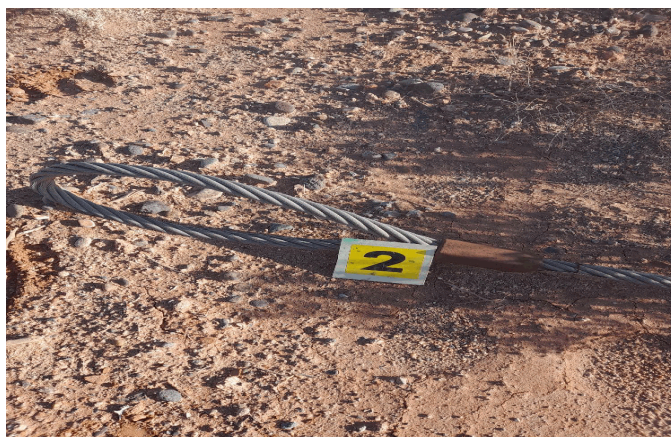
ANTES

| Nº Anclaje | Orientación | Zona | Dist. Boca de Pozo | Long Inicial | Long Final | Resultado | Tipo |
|---|---|---|---|---|---|---|---|
| 2 | NE | D | 27,00 | 25,00 | 35,00 | Apto | PRUEBA |

| Encasquillado | S |

HOMOLOGADO

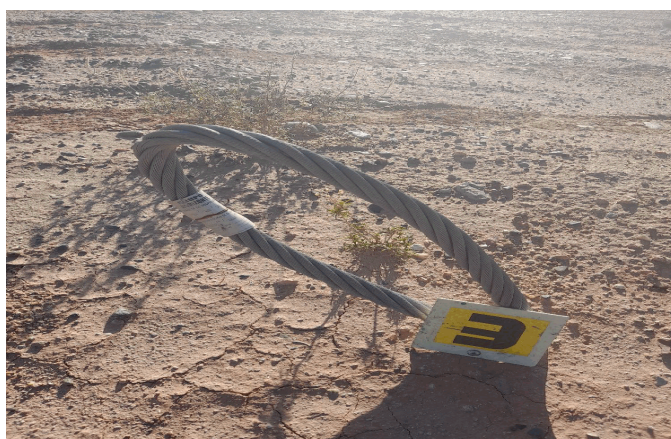
ANTES

| Nº Anclaje | Orientación | Zona | Dist. Boca de Pozo | Long Inicial | Long Final | Resultado | Tipo |
|---|---|---|---|---|---|---|---|
| 3 | SE | D | 27,00 | 25,00 | 35,00 | Apto | PRUEBA |

| Corrosión | S |

| Encasquillado | S |

HOMOLOGADO

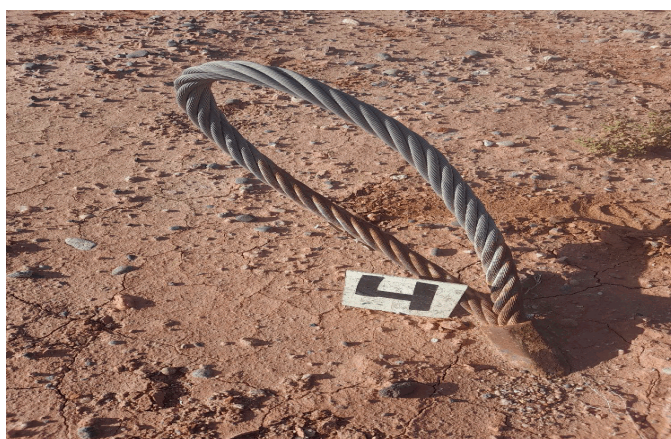
ANTES

| Nº Anclaje | Orientación | Zona | Dist. Boca de Pozo | Long Inicial | Long Final | Resultado | Tipo |
|---|---|---|---|---|---|---|---|
| 4 | SO | D | 27,00 | 25,00 | 35,00 | Apto | PRUEBA |

| Corrosión | S |

| Encasquillado | S |

HOMOLOGADO
