**INFORME DE VERIFICACIÓN DE ANCLAJES**

Cód: 283

Fecha de Emisión: 20/06/2022

| POZO | PH-475 |

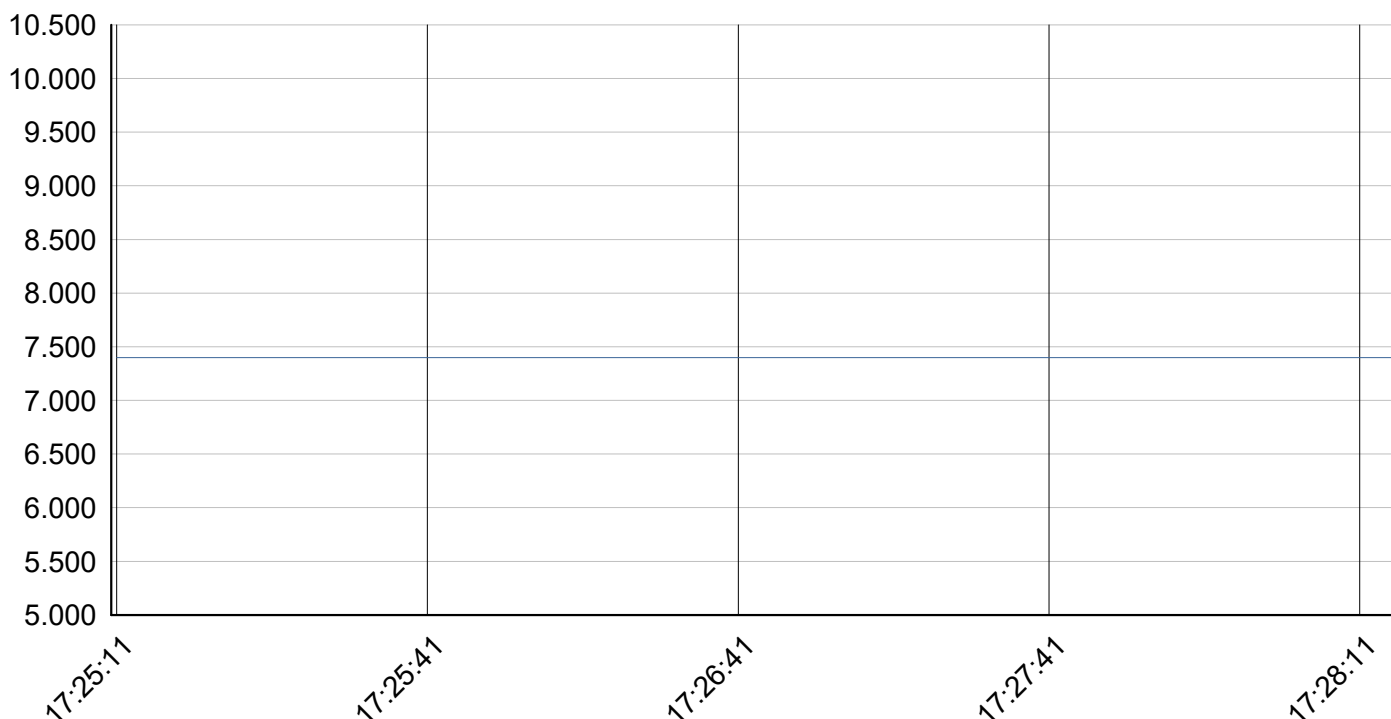
| Nº Anclaje | Orientación | Zona | Dist. Boca de Pozo | Long Inicial | Long Final | Resultado | Tipo |
|---|---|---|---|---|---|---|---|
| 1 | NO | D | 27,00 | 25,00 | 35,00 | Apto | PRUEBA |

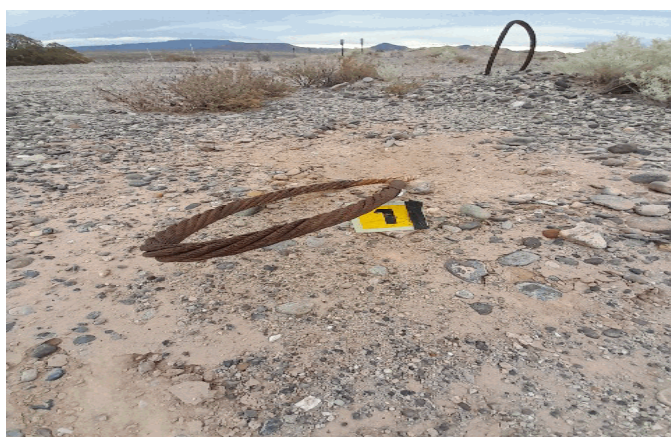
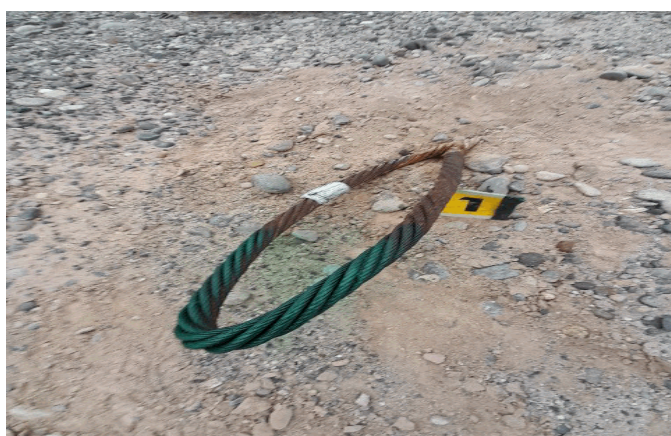
NO HOMOLOGADO

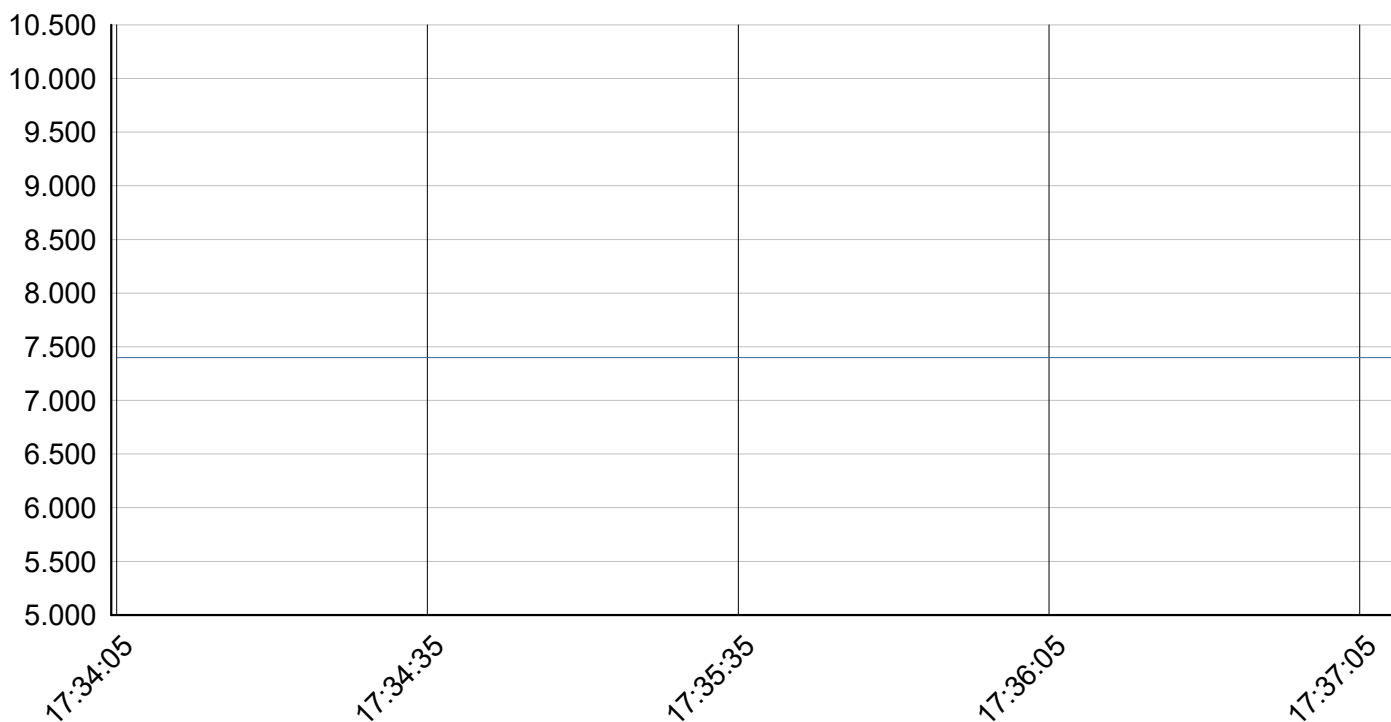
| Nº Anclaje | Orientación | Zona | Dist. Boca de Pozo | Long Inicial | Long Final | Resultado | Tipo |
|---|---|---|---|---|---|---|---|
| 2 | NE | D | 27,00 | 25,00 | 35,00 | Apto | PRUEBA |

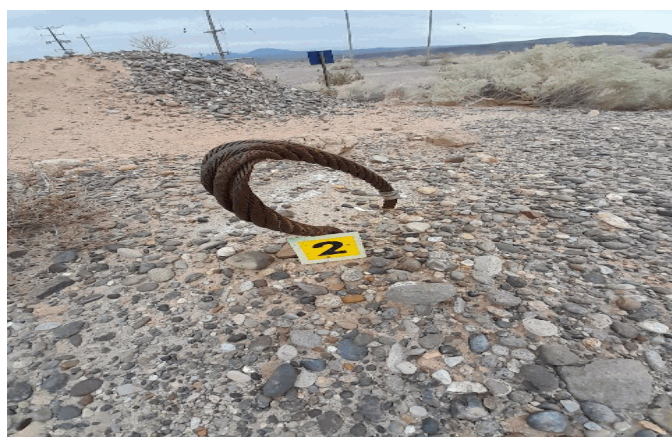
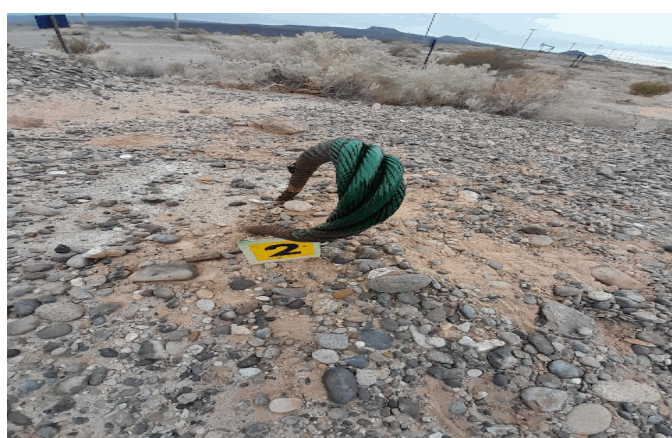
NO HOMOLOGADO

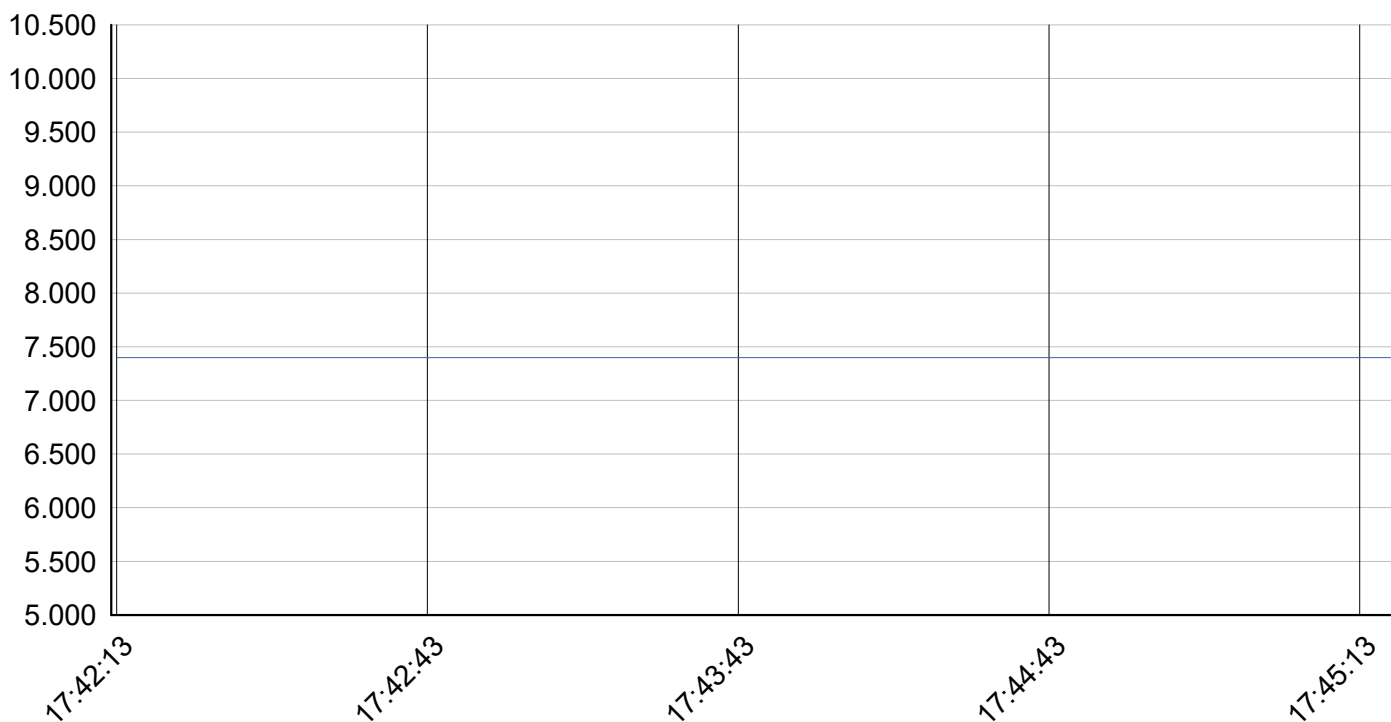
| Nº Anclaje | Orientación | Zona | Dist. Boca de Pozo | Long Inicial | Long Final | Resultado | Tipo |
|---|---|---|---|---|---|---|---|
| 3 | SE | D | 27,00 | 25,00 | 35,00 | Apto | PRUEBA |

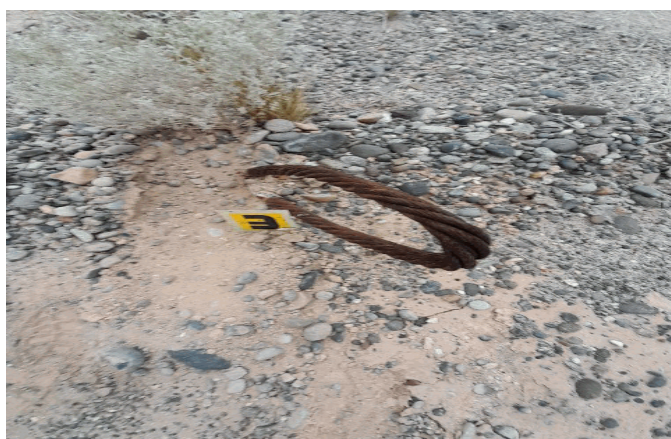
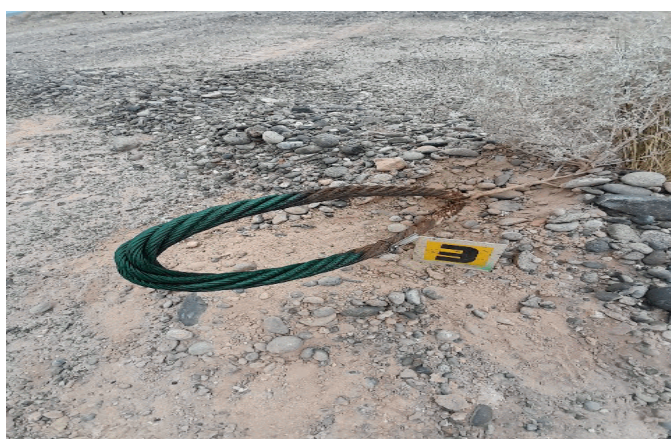
| Corrosión | S |

NO HOMOLOGADO

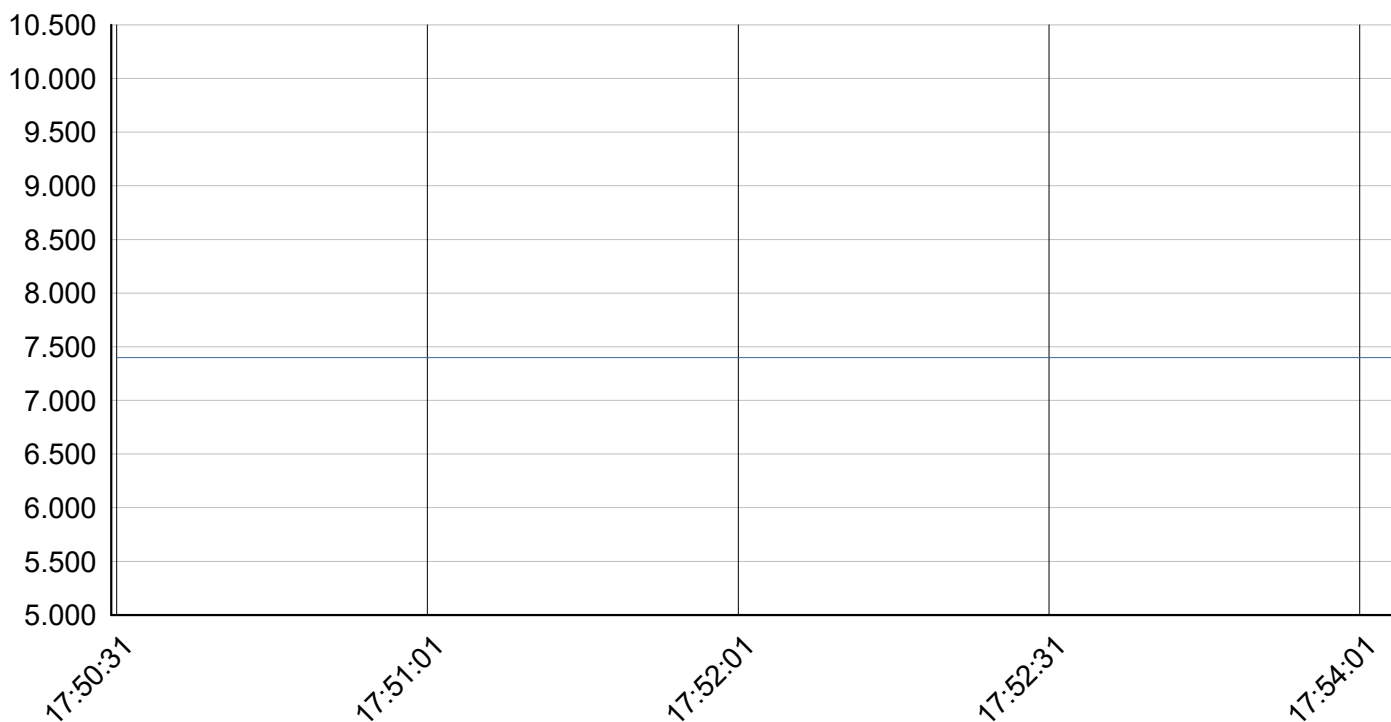
| Nº Anclaje | Orientación | Zona | Dist. Boca de Pozo | Long Inicial | Long Final | Resultado | Tipo |
|---|---|---|---|---|---|---|---|
| 4 | SO | D | 27,00 | 25,00 | 35,00 | Apto | PRUEBA |

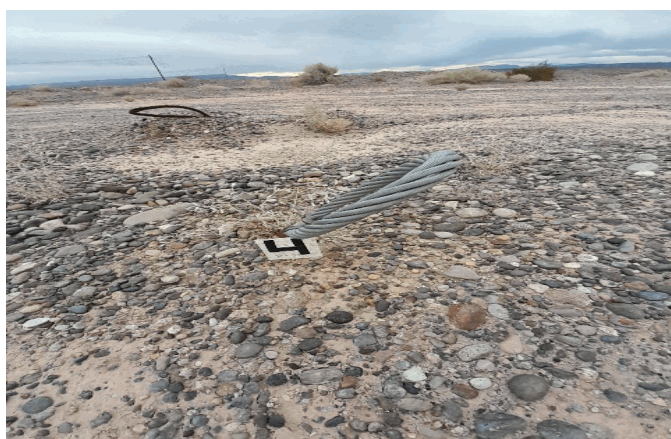
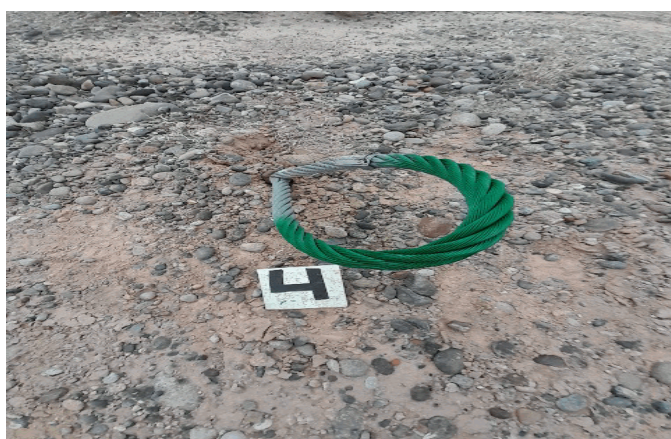
HOMOLOGADO
