INFORME DE VERIFICACIÓN DE ANCLAJES

ÁREA PRODUCCIÓN	Puesto Hernández
POZO	PH-94
LATITUD	
LONGITUD	
TENSIÓN MAX APLICADA	7.400,00
TENSIÓN DE REFERENCIA	API 4 G
ANCLAJES VERIFICAODOS	5
FECHA	30/06/2022
HORA	15:22:49
INTERNO	
PATRÓN	
MARCA	IVECO
MODELO	DAILY 70C16
Nº SERIE	
CERT CALIBRACIÓN	
FECHA VTO CAL

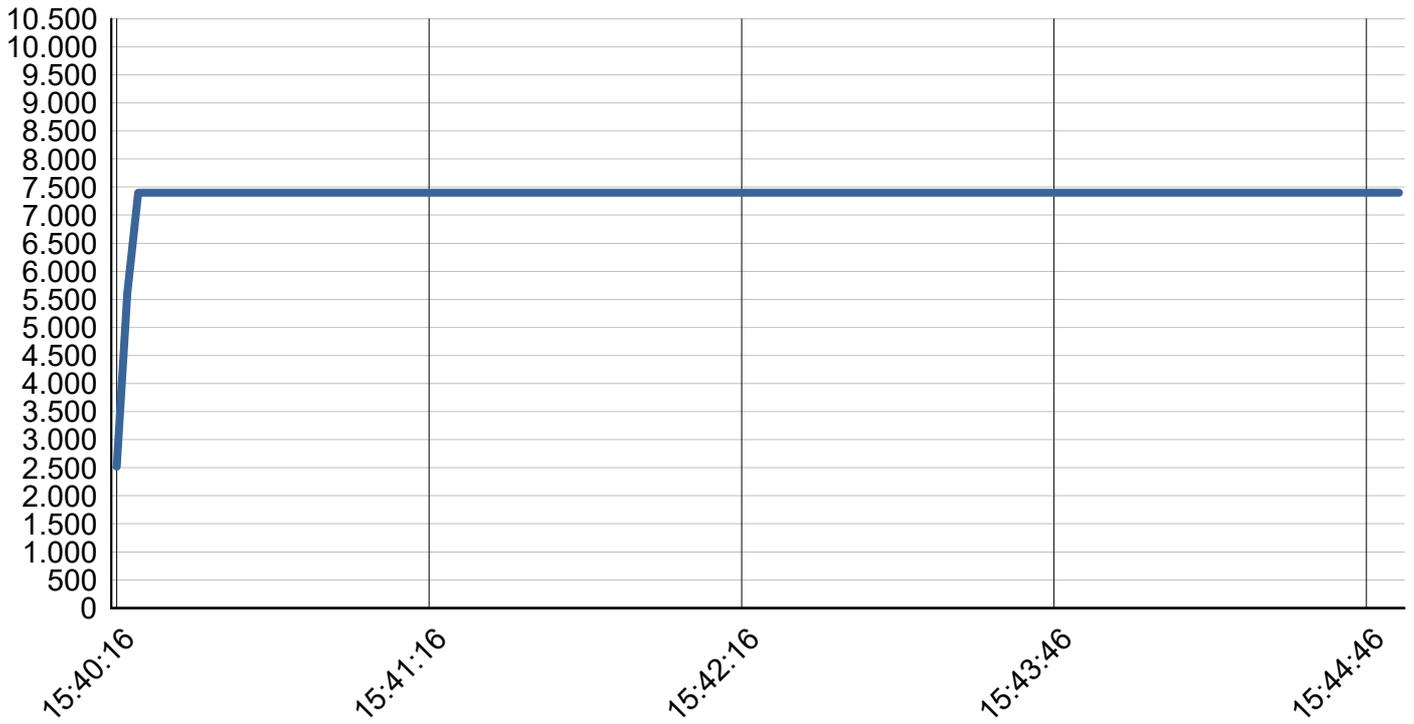
Nº Anclaje	Orientación	Zona	Dist. Boca de Pozo	Long Inicial	Long Final	Resultado	Tipo
1	NO	D	270,00	25,00	350,00	Apto	PRUEBA

Deformaciones	N
Desgaste Localizado	N
Rotura Alma	N
Rotura Alambre	N
Corrosión	N

Emplomado	S
Encasquillado	N

Desnivel Pronunciado	N
Anclaje Inaccesible	N
Drenaje Fluidos	N

HOMOLOGADO

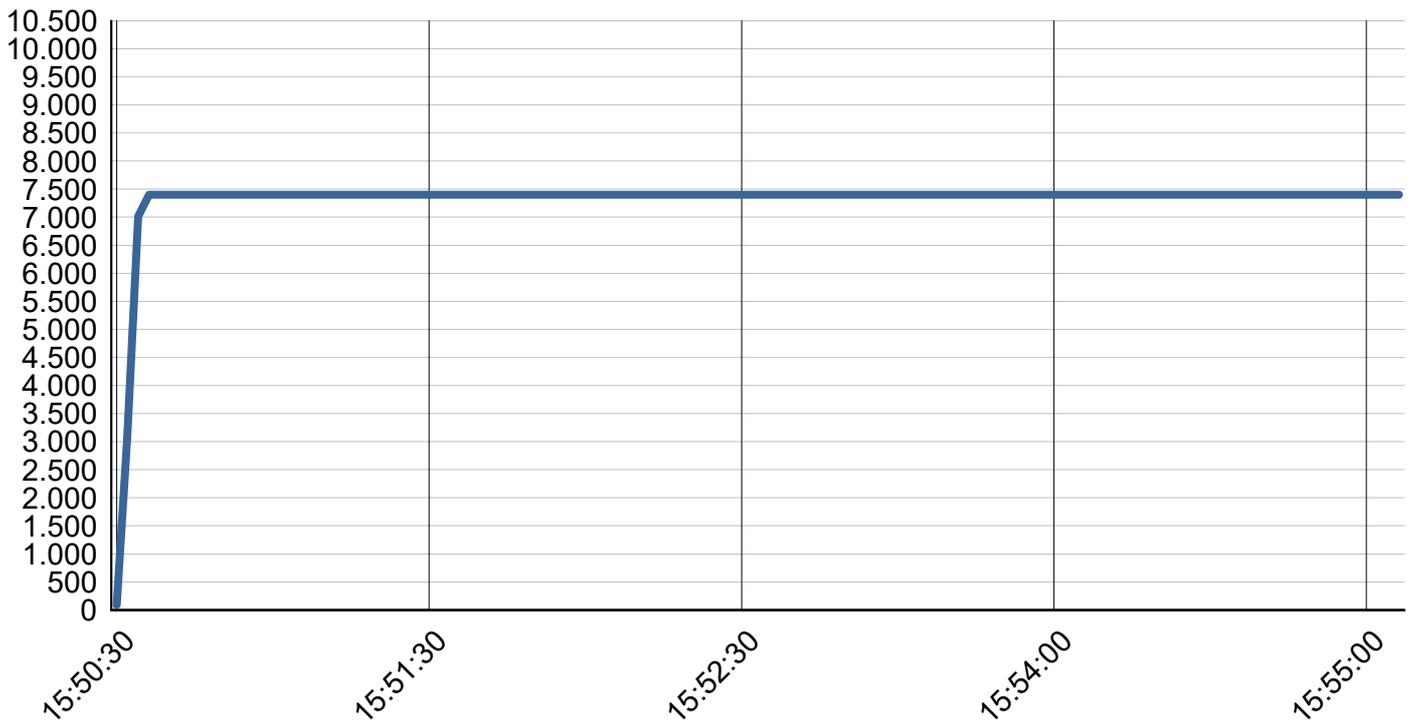
Nº Anclaje	Orientación	Zona	Dist. Boca de Pozo	Long Inicial	Long Final	Resultado	Tipo
2	NE	D	27,00	0,25	35,00	Apto	PRUEBA

Deformaciones	N
Desgaste Localizado	N
Rotura Alma	N
Rotura Alambre	N
Corrosión	N

Emplomado	S
Encasquillado	N

Desnivel Pronunciado	N
Anclaje Inaccesible	N
Drenaje Fluidos	N

HOMOLOGADO

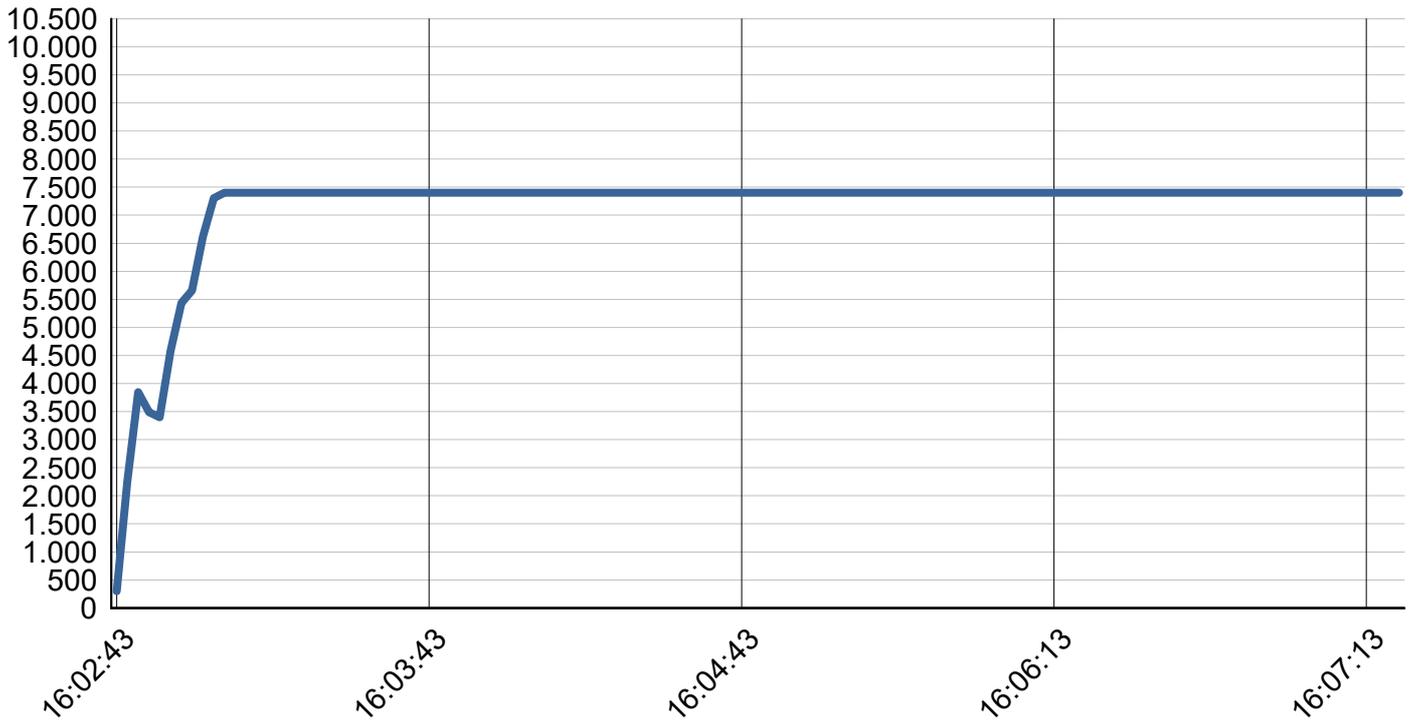
Nº Anclaje	Orientación	Zona	Dist. Boca de Pozo	Long Inicial	Long Final	Resultado	Tipo
3	SE	D	27,00	25,00	35,00		PRUEBA

Deformaciones	N
Desgaste Localizado	N
Rotura Alma	N
Rotura Alambre	N
Corrosión	N

Emplomado	N
Encasquillado	S

Desnivel Pronunciado	N
Anclaje Inaccesible	N
Drenaje Fluidos	N

ANCLAJE AEREO/HOMOLOGADO

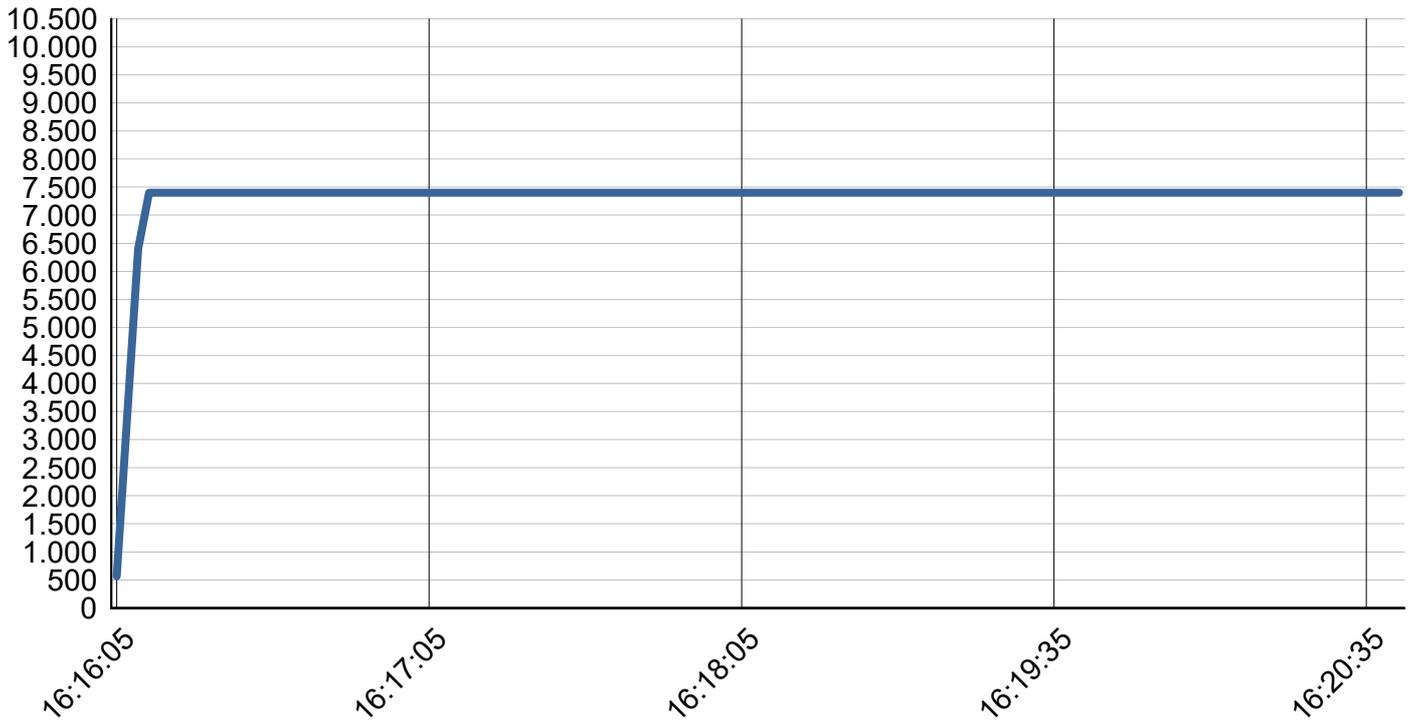
Nº Anclaje	Orientación	Zona	Dist. Boca de Pozo	Long Inicial	Long Final	Resultado	Tipo
4	SO	D	27,00	25,00	35,00	Apto	PRUEBA

Deformaciones	N
Desgaste Localizado	N
Rotura Alma	N
Rotura Alambre	N
Corrosión	N

Emplomado	S
Encasquillado	N

Desnivel Pronunciado	N
Anclaje Inaccesible	N
Drenaje Fluidos	N

HOMOLOGADO

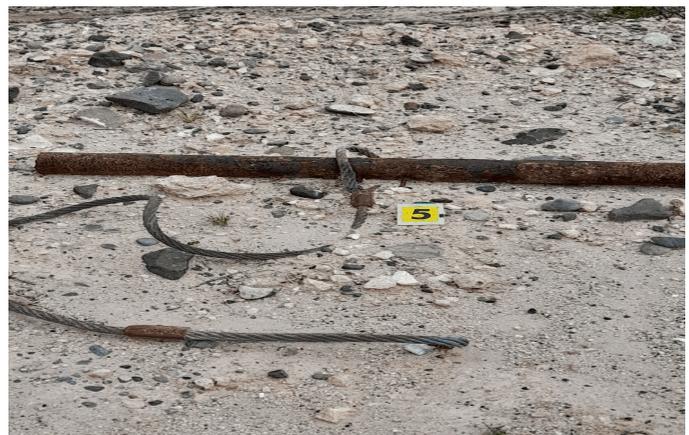
ANTES

NO SE ENCUENTRA CONTRUIDO ANCLAJE NUMERO  
5 (S)
