**INFORME DE VERIFICACIÓN DE ANCLAJES**

ÁREA PRODUCCIÓN	ZONA VARIAS
POZO	PMO-209
LATITUD	
LONGITUD	
TENSIÓN MAX APLICADA	7.400,00
TENSIÓN DE REFERENCIA	SEGUN NORMAS API RP 4G
ANCLAJES VERIFICAODOS	4
FECHA	29/04/2022
HORA	18:16:41
INTERNO	
PATRÓN	
MARCA	
MODELO	
Nº SERIE	
CERT CALIBRACIÓN	
FECHA VTO CAL

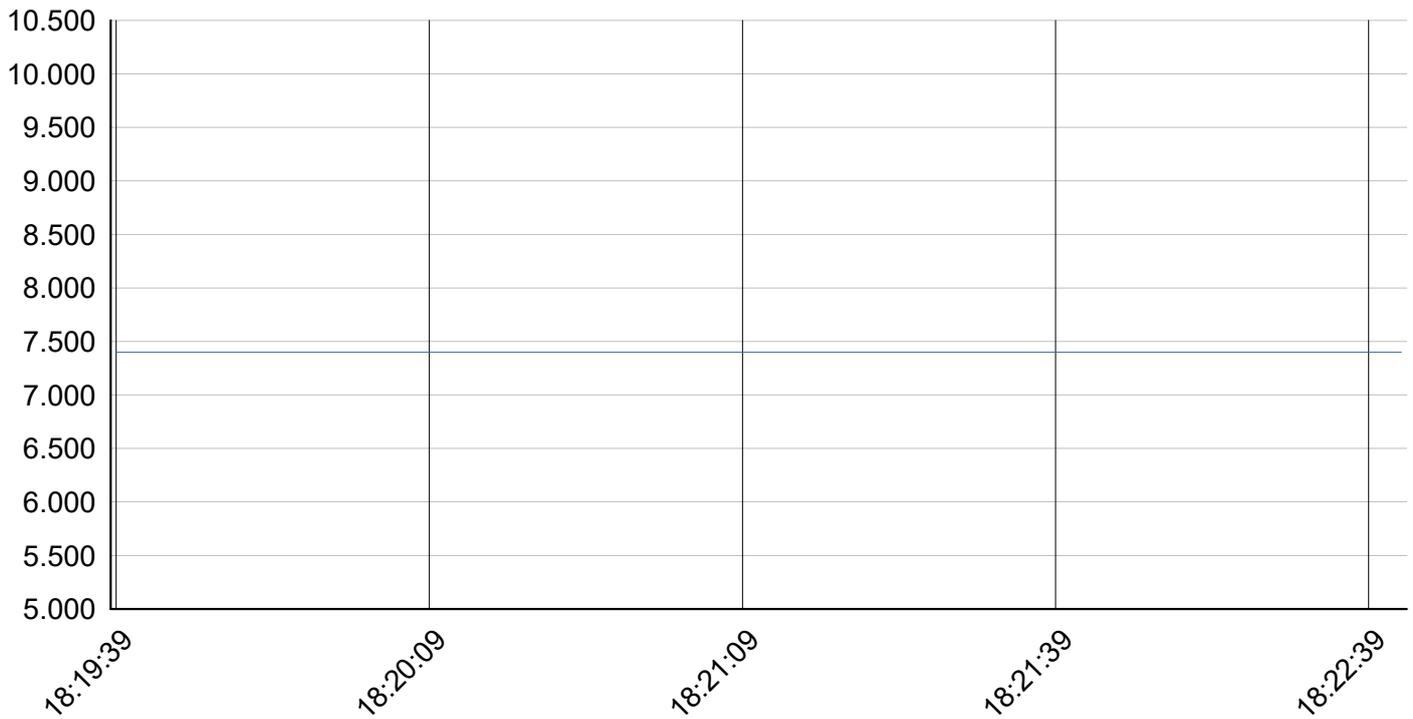
Nº Anclaje	Orientación	Zona	Dist. Boca de Pozo	Long Inicial	Long Final	Resultado	Tipo
1	NO	D	27,00	25,00	35,00	Apto	PRUEBA

Deformaciones	N
Desgaste Localizado	N
Rotura Alma	N
Rotura Alambre	N
Corrosión	S

Emplomado	N
Encasquillado	S

Desnivel Pronunciado	N
Anclaje Inaccesible	N
Drenaje Fluidos	N

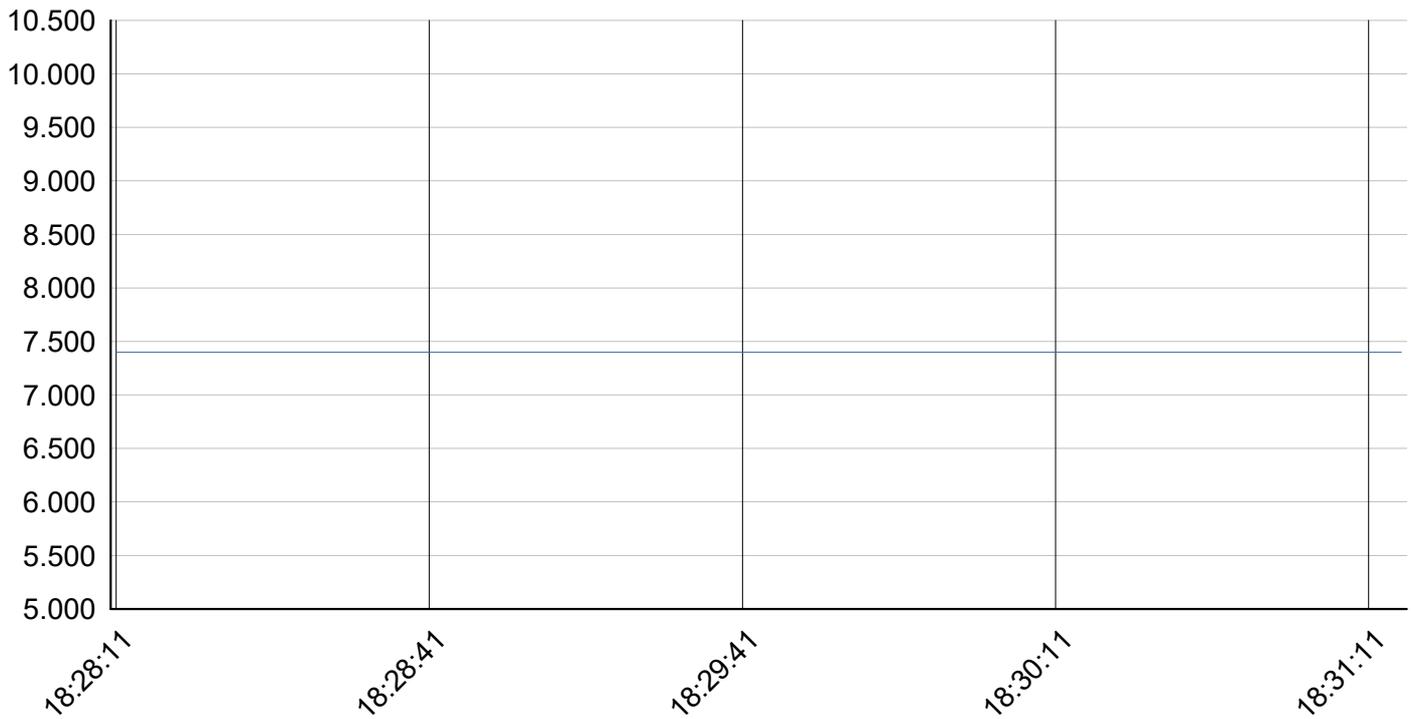
Nº Anclaje	Orientación	Zona	Dist. Boca de Pozo	Long Inicial	Long Final	Resultado	Tipo
2	NE	D	27,00	25,00	35,00	Apto	PRUEBA

Deformaciones	N
Desgaste Localizado	N
Rotura Alma	N
Rotura Alambre	N
Corrosión	S

Emplomado	N
Encasquillado	S

Desnivel Pronunciado	N
Anclaje Inaccesible	N
Drenaje Fluidos	N

HOMOLOGADO

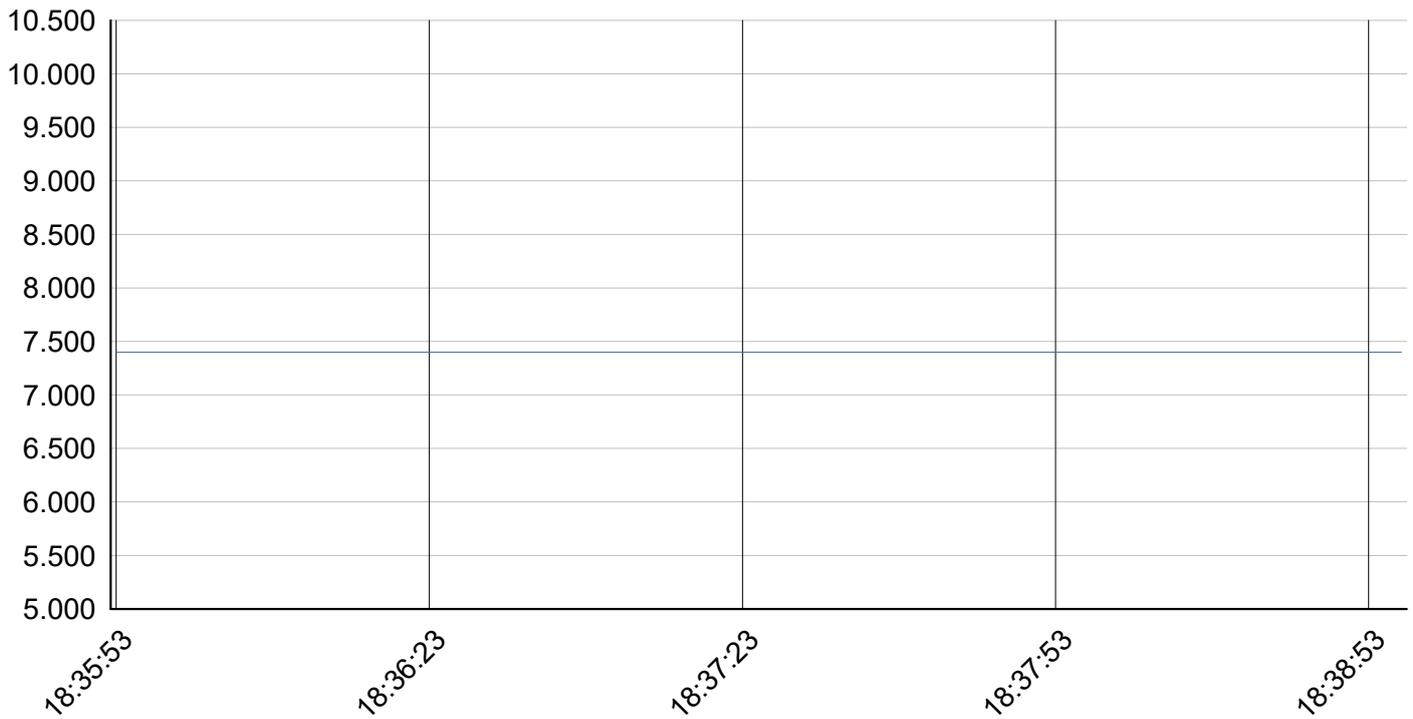
Nº Anclaje	Orientación	Zona	Dist. Boca de Pozo	Long Inicial	Long Final	Resultado	Tipo
3	SE	D	27,00	25,00	35,00	Apto	PRUEBA

Deformaciones	N
Desgaste Localizado	N
Rotura Alma	N
Rotura Alambre	N
Corrosión	S

Emplomado	N
Encasquillado	S

Desnivel Pronunciado	N
Anclaje Inaccesible	N
Drenaje Fluidos	N

HOMOLOGADO

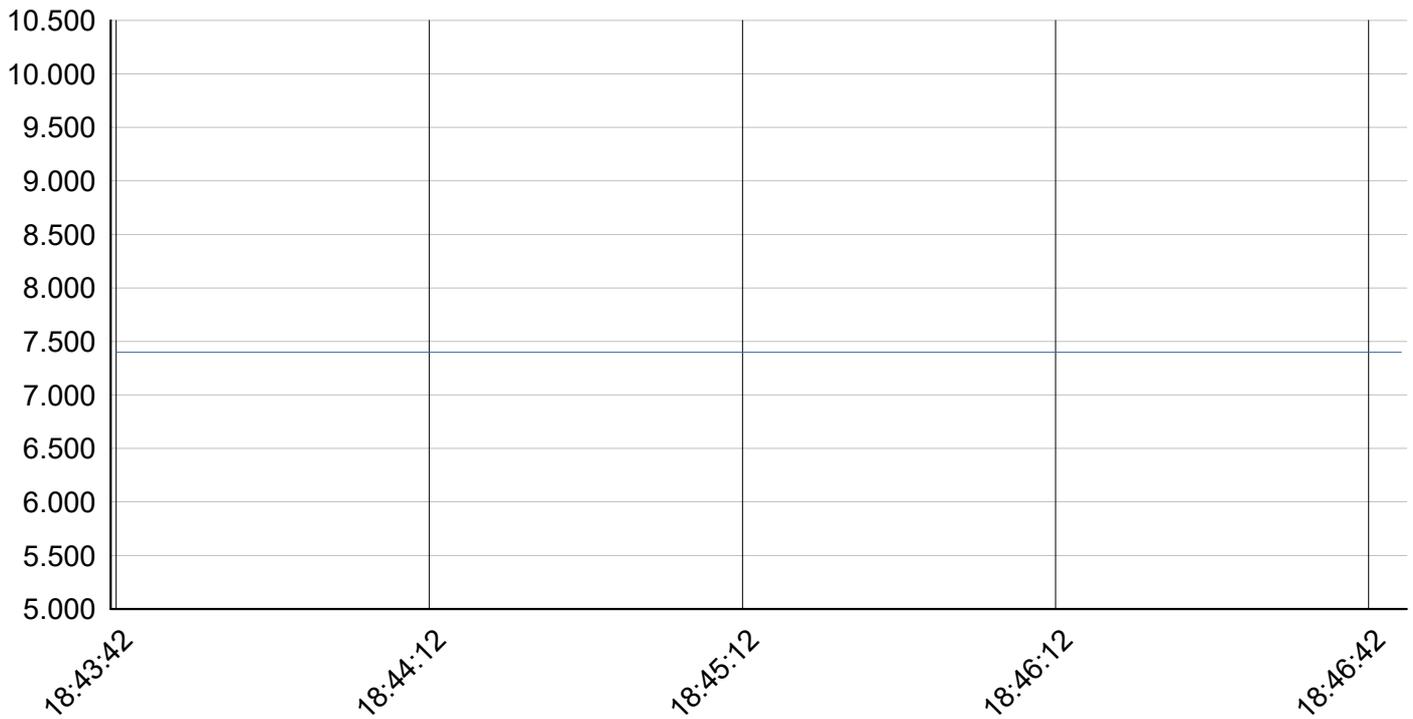
Nº Anclaje	Orientación	Zona	Dist. Boca de Pozo	Long Inicial	Long Final	Resultado	Tipo
4	SO	D	27,00	25,00	35,00	Apto	PRUEBA

Deformaciones	S
Desgaste Localizado	N
Rotura Alma	N
Rotura Alambre	N
Corrosión	S

Emplomado	N
Encasquillado	S

Desnivel Pronunciado	N
Anclaje Inaccesible	N
Drenaje Fluidos	N

HOMOLOGADO
