**INFORME DE VERIFICACIÓN DE ANCLAJES**

Cód: 110

Fecha de Emisión: 19/07/2022

| POZO | PMO-31 |

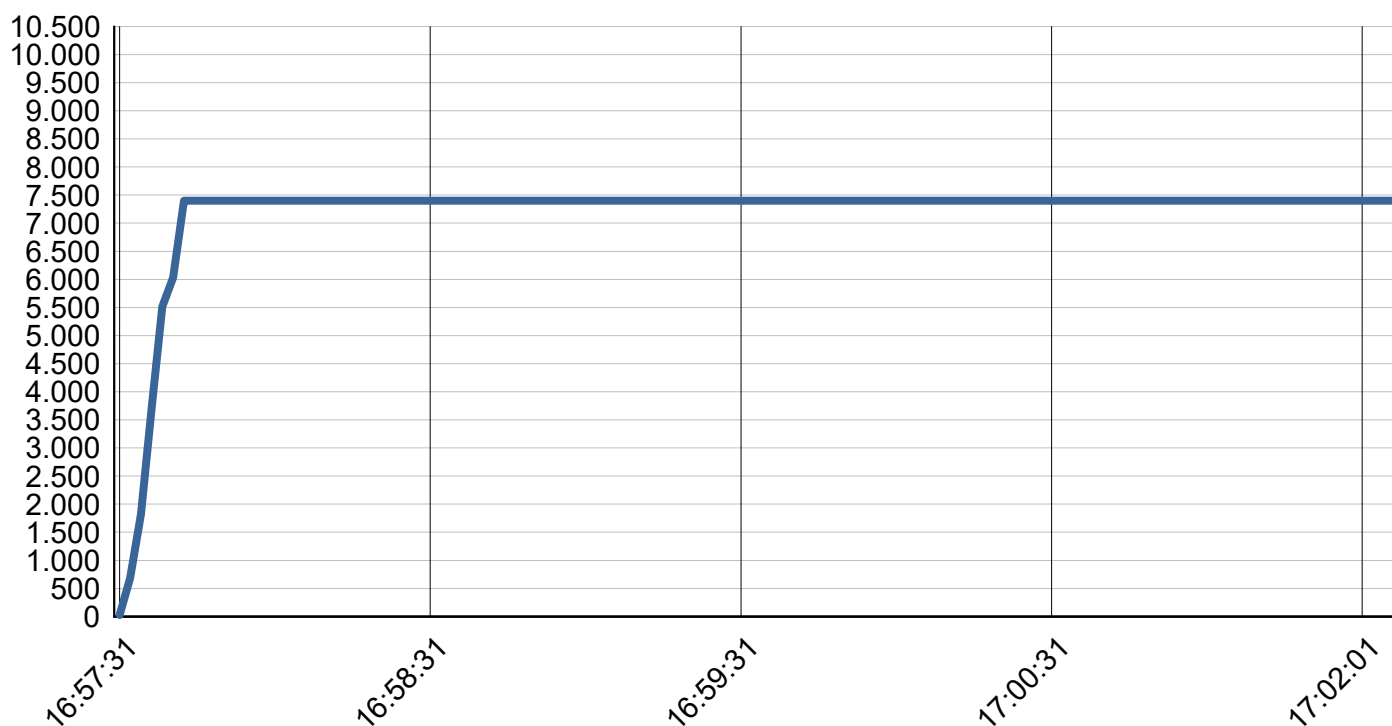
| Nº Anclaje | Orientación | Zona | Dist. Boca de Pozo | Long Inicial | Long Final | Resultado | Tipo |
|---|---|---|---|---|---|---|---|
| 1 | NO | D | 27,00 | 25,00 | 35,00 | Apto | PRUEBA |

**DEFECTOS**

| Deformaciones | N |
| Desgaste Localizado | N |
| Rotura Alma | N |
| Rotura Alambre | N |
| Corrosión | N |

| Encasquillado | S |

HOMOLOGADO

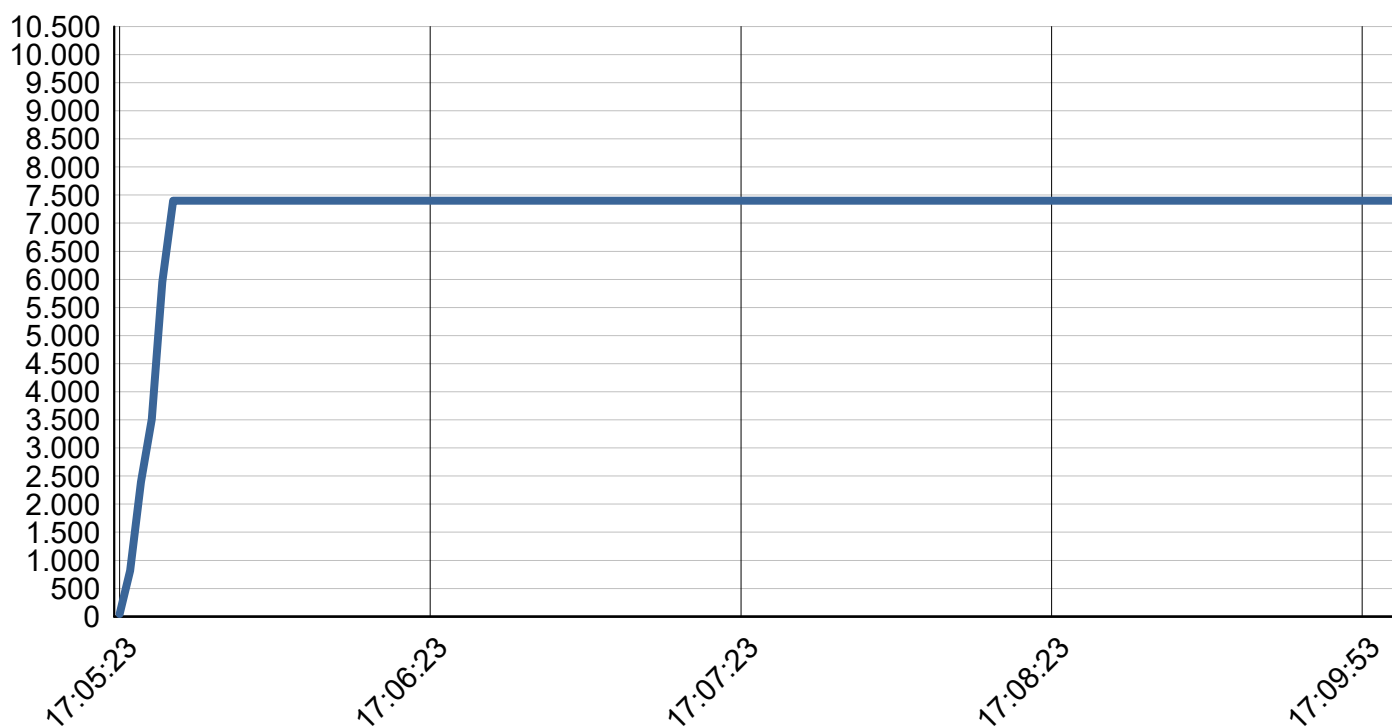
| Nº Anclaje | Orientación | Zona | Dist. Boca de Pozo | Long Inicial | Long Final | Resultado | Tipo |
|---|---|---|---|---|---|---|---|
| 2 | NE | D | 27,00 | 25,00 | 35,00 | Apto | PRUEBA |

## DEFECTOS

| Deformaciones | N |
| Desgaste Localizado | N |
| Rotura Alma | N |
| Rotura Alambre | N |
| Corrosión | N |

| Encasquillado | S |

HOMOLOGADO

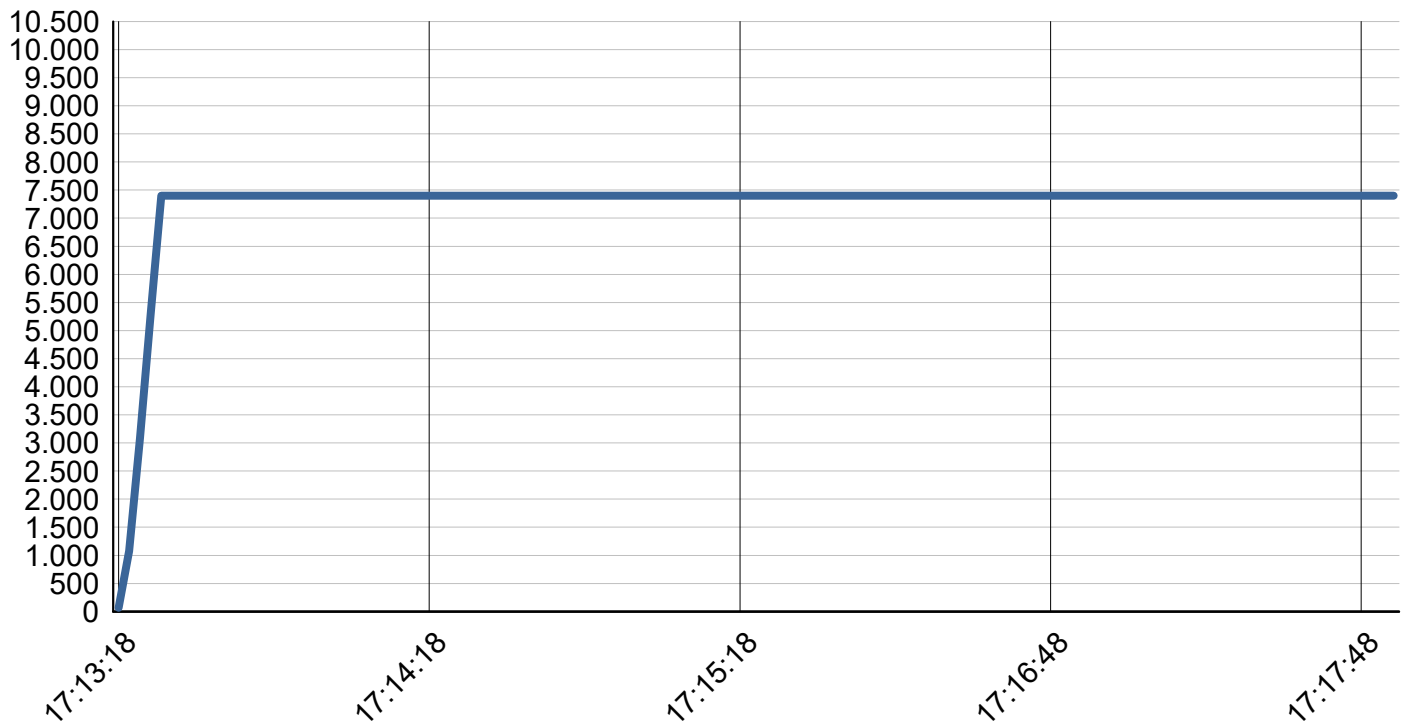
| Nº Anclaje | Orientación | Zona | Dist. Boca de Pozo | Long Inicial | Long Final | Resultado | Tipo |
|---|---|---|---|---|---|---|---|
| 3 | SE | D | 27,00 | 25,00 | 35,00 | Apto | PRUEBA |

## DEFECTOS

| Deformaciones | N |
| Desgaste Localizado | N |
| Rotura Alma | N |
| Rotura Alambre | N |
| Corrosión | N |

| Encasquillado | S |

HOMOLOGADO

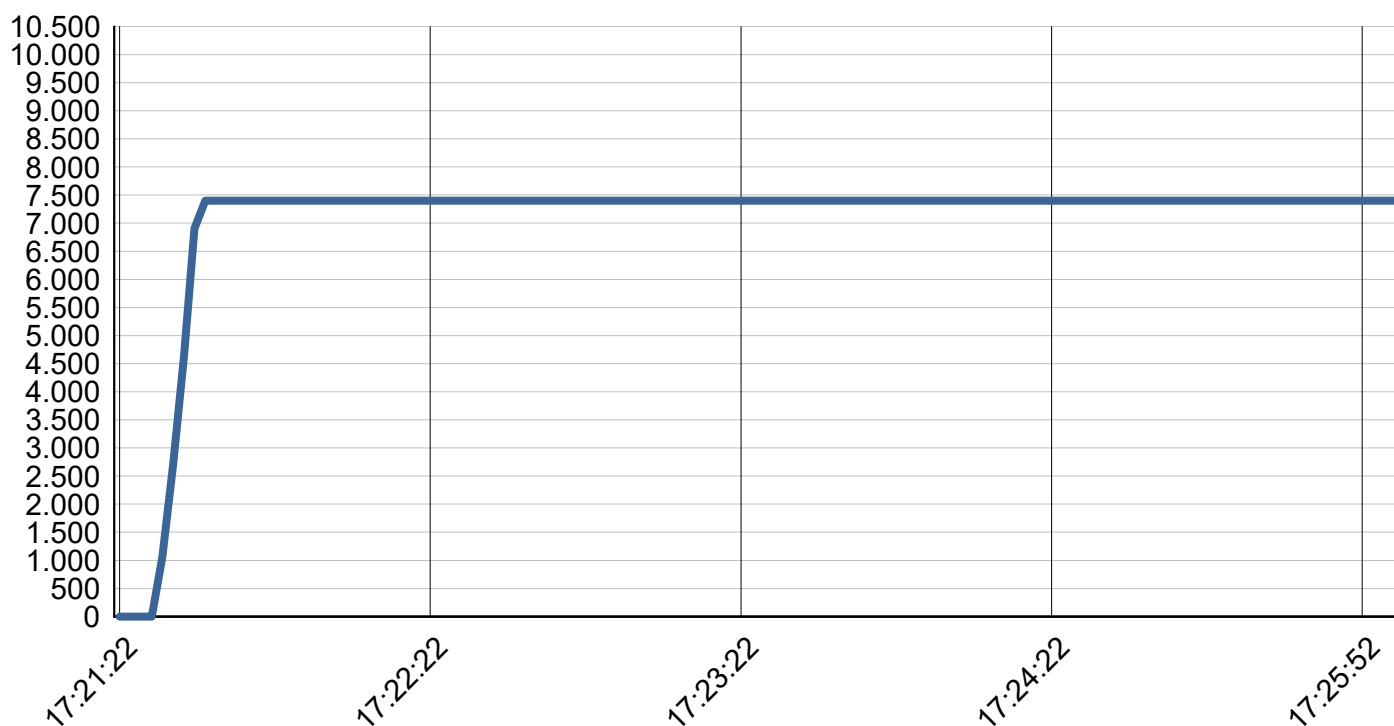
| Nº Anclaje | Orientación | Zona | Dist. Boca de Pozo | Long Inicial | Long Final | Resultado | Tipo |
|---|---|---|---|---|---|---|---|
| 4 | SO | D | 27,00 | 25,00 | 35,00 | Apto | PRUEBA |

## DEFECTOS

| Deformaciones | N |
| Rotura Alma | N |
| Rotura Alambre | N |
| Corrosión | N |

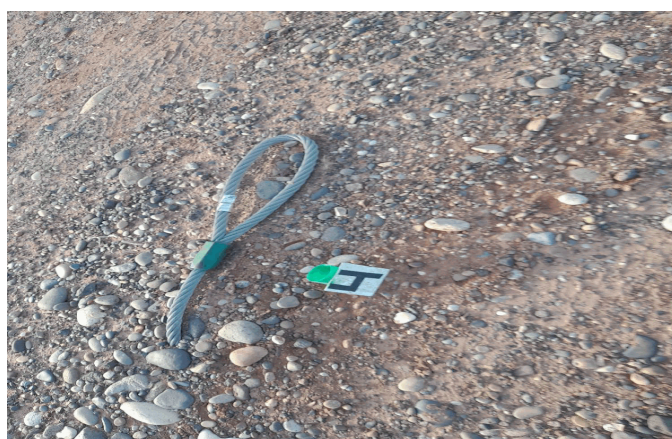
ANTES

| Encasquillado | S |

HOMOLOGADO
