**INFORME DE VERIFICACIÓN DE ANCLAJES**

Fecha de Emisión: 17/04/2022

ÁREA PRODUCCIÓN	ZONA VARIAS
POZO	PMO-7
LATITUD	
LONGITUD	
TENSIÓN MAX APLICADA	7.400,00
TENSIÓN DE REFERENCIA	SEGUN NORMAS API RP 4G
ANCLAJES VERIFICAODOS	4
FECHA	17/04/2022
HORA	16:24:59
INTERNO	
PATRÓN	
MARCA	
MODELO	
Nº SERIE	
CERT CALIBRACIÓN	
FECHA VTO CAL

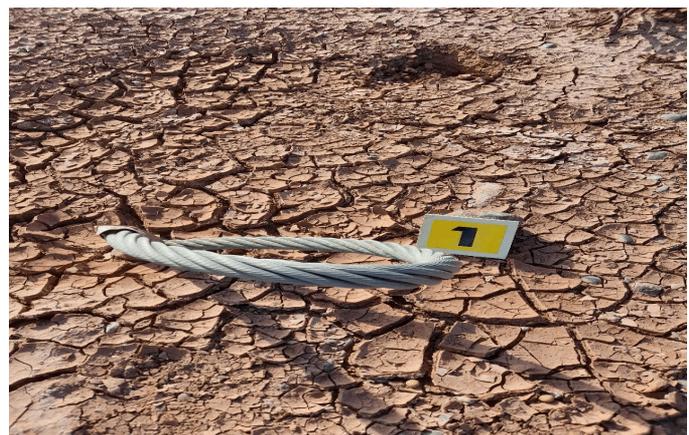
ANTES

Nº Anclaje	Orientación	Zona	Dist. Boca de Pozo	Long Inicial	Long Final	Resultado	Tipo
1	NO	D	27,00	25,00	35,00	Apto	PRUEBA

Deformaciones	N
Desgaste Localizado	N
Rotura Alma	N
Rotura Alambre	N
Corrosión	S

Emplomado	N
Encasquillado	S

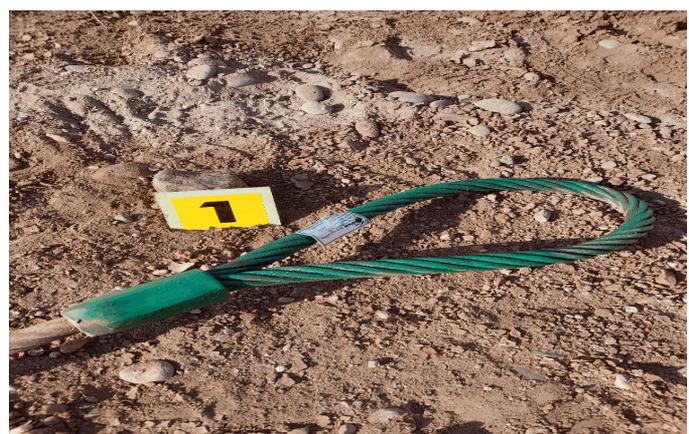
DESPUES

HOMOLOGADO

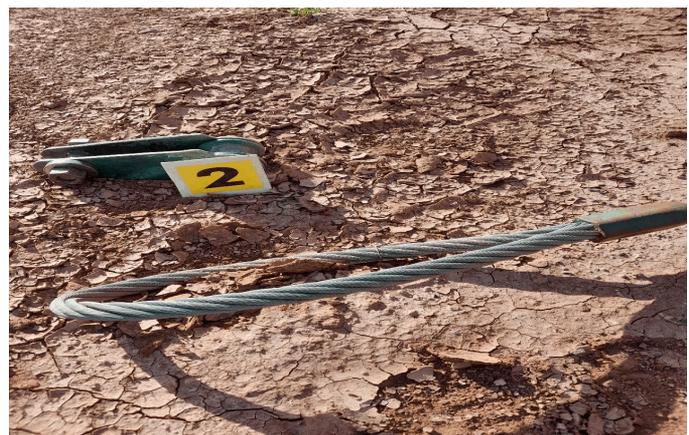
ANTES

Nº Anclaje	Orientación	Zona	Dist. Boca de Pozo	Long Inicial	Long Final	Resultado	Tipo
2	NE	D	27,00	25,00	35,00	Apto	PRUEBA

Deformaciones	N
Desgaste Localizado	N
Rotura Alma	N
Rotura Alambre	N
Corrosión	S

Emplomado	N
Encasquillado	S

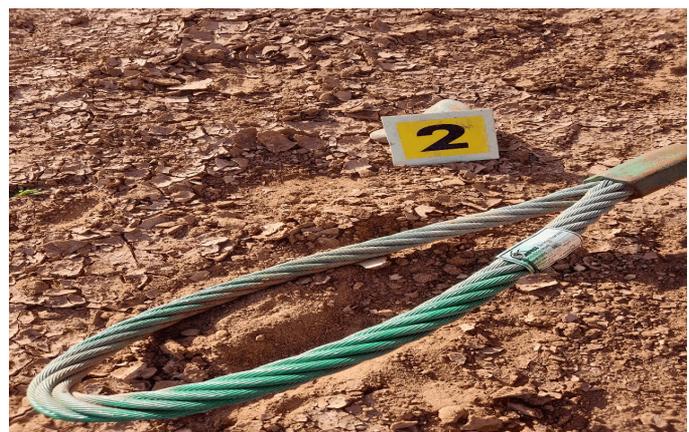
DESPUES

HOMOLOGADO

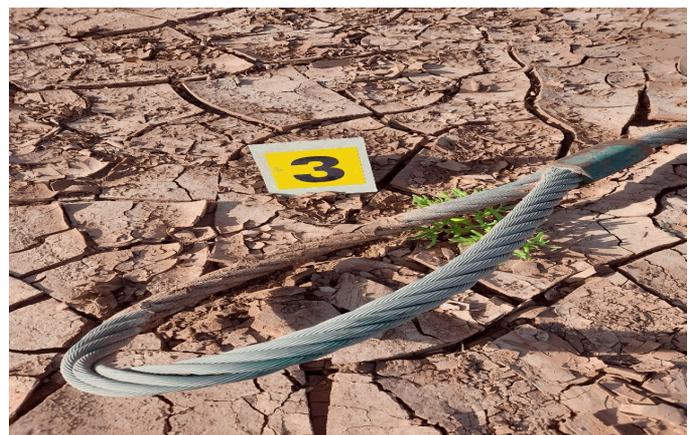
ANTES

Nº Anclaje	Orientación	Zona	Dist. Boca de Pozo	Long Inicial	Long Final	Resultado	Tipo
3	SE	D	27,00	25,00	35,00	Apto	PRUEBA

Deformaciones	N
Desgaste Localizado	N
Rotura Alma	N
Rotura Alambre	N
Corrosión	S

Emplomado	N
Encasquillado	S

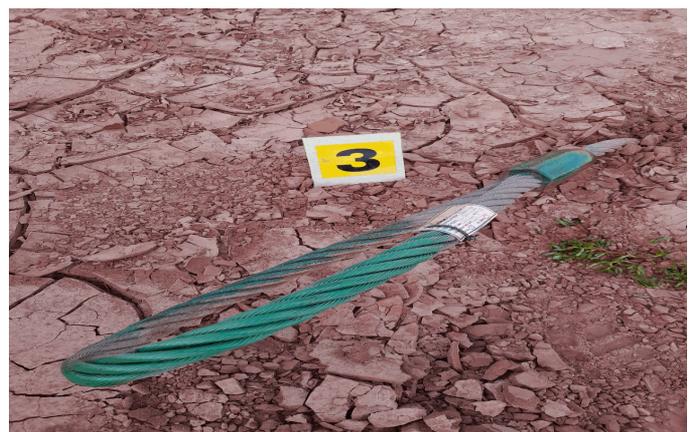
DESPUES

HOMOLOGADO

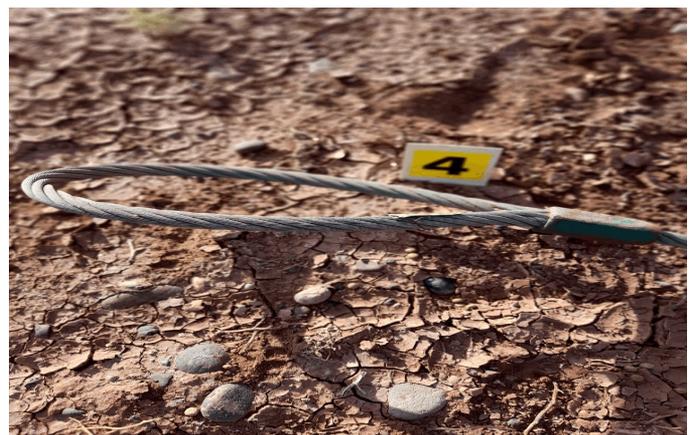
ANTES

Nº Anclaje	Orientación	Zona	Dist. Boca de Pozo	Long Inicial	Long Final	Resultado	Tipo
4	SO	D	27,00	25,00	35,00	Apto	PRUEBA

Deformaciones	N
Desgaste Localizado	N
Rotura Alma	N
Rotura Alambre	N
Corrosión	S

Emplomado	N
Encasquillado	S

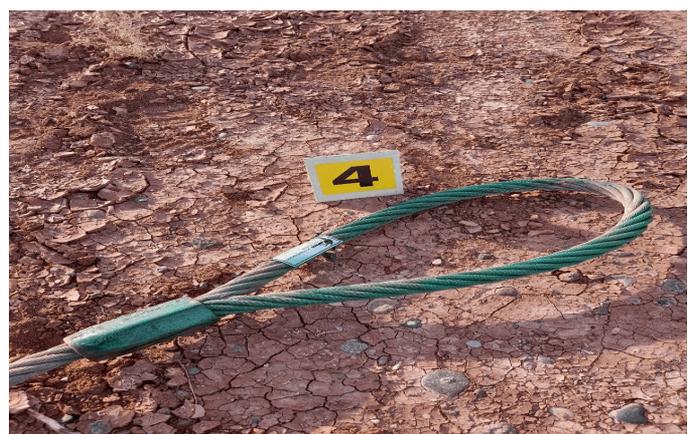
DESPUES

HOMOLOGADO
