**INFORME DE VERIFICACIÓN DE ANCLAJES**

| POZO | RBMZA-21 |
| TENSIÓN MAX APLICADA | 7.400,00 |
| TENSIÓN DE REFERENCIA | SEGUN NORMAS API RP 4G |

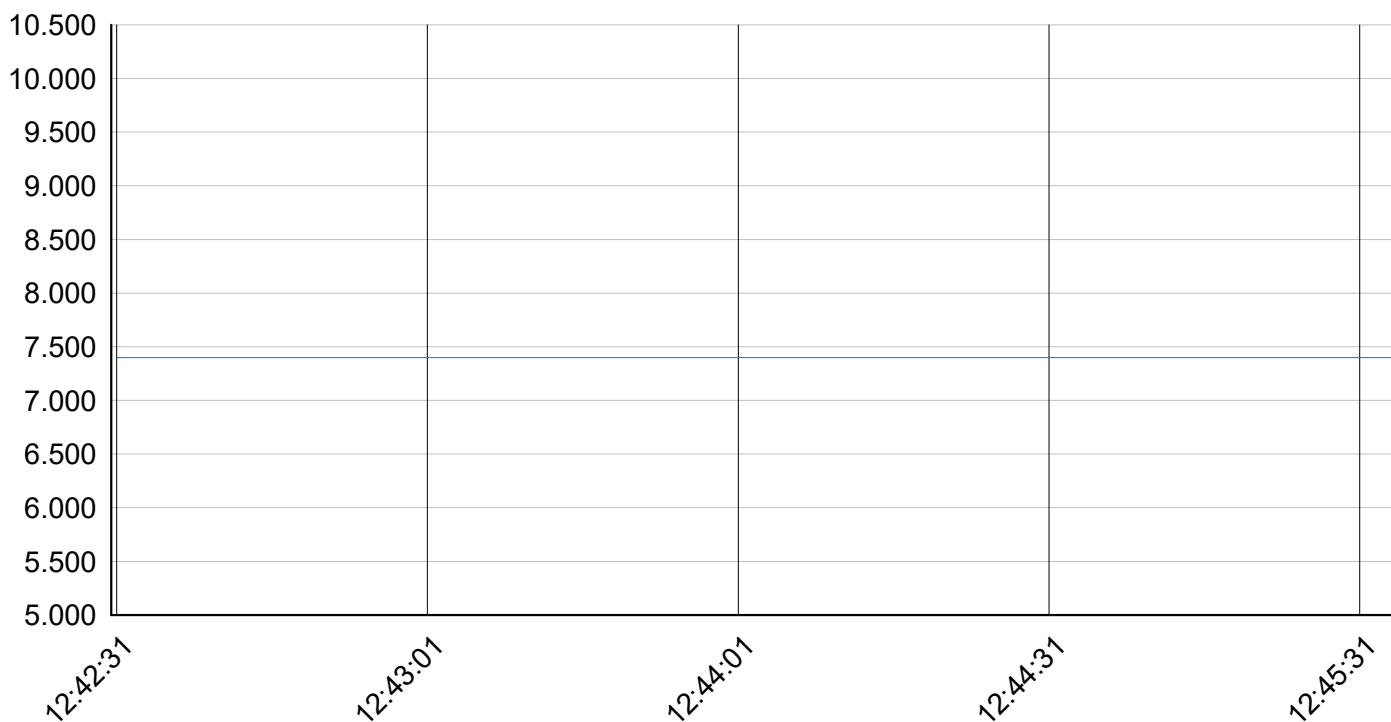
| Nº Anclaje | Orientación | Zona | Dist. Boca de Pozo | Long Inicial | Long Final | Resultado | Tipo |
|---|---|---|---|---|---|---|---|
| 1 | NO | D | 27,00 | 25,00 | 35,00 | Apto | PRUEBA |

| Deformaciones | N |
| Desgaste Localizado | N |
| Rotura Alma | N |
| Rotura Alambre | N |
| Corrosión | N |

| Encasquillado | S |

## Observaciones:

HOMOLOGADO

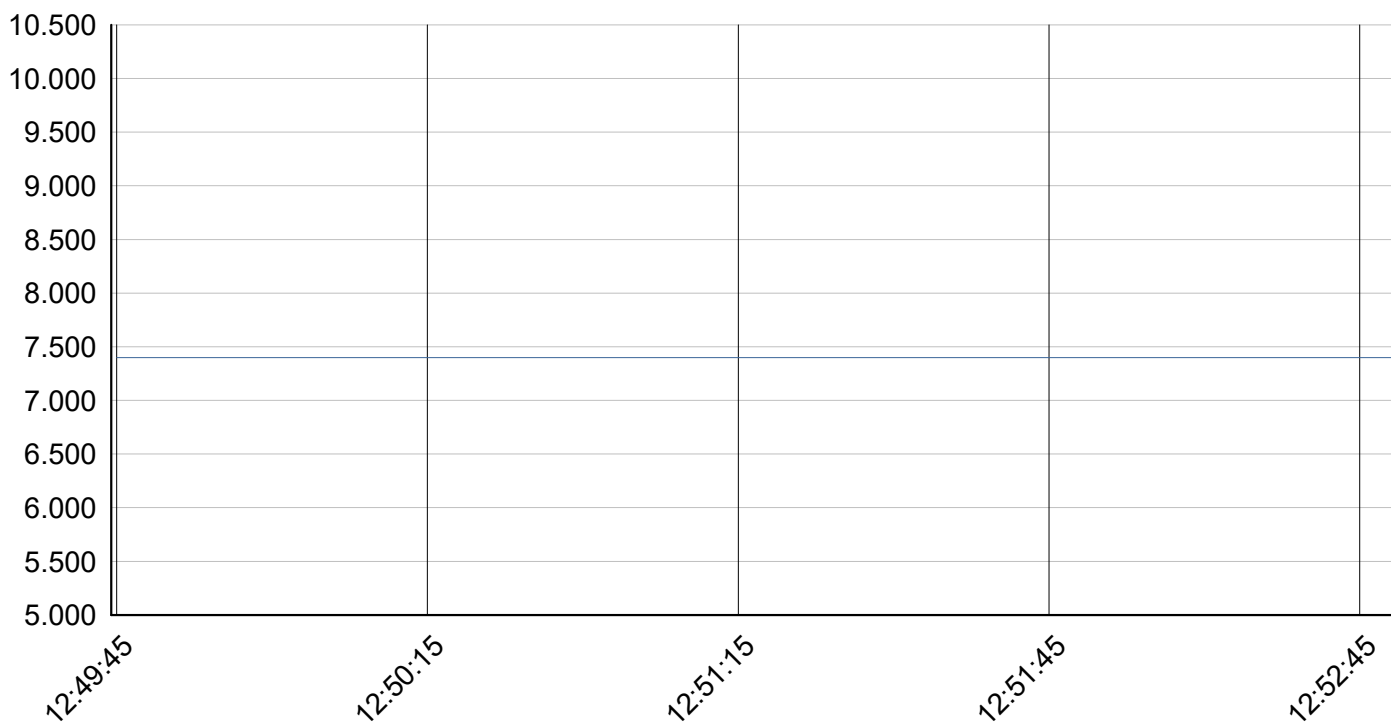
| Nº Anclaje | Orientación | Zona | Dist. Boca de Pozo | Long Inicial | Long Final | Resultado | Tipo |
|---|---|---|---|---|---|---|---|
| 2 | NE | D | 27,00 | 25,00 | 35,00 | Apto | PRUEBA |

| Deformaciones | N |
| Desgaste Localizado | N |
| Rotura Alma | N |
| Rotura Alambre | N |
| Corrosión | N |

| Encasquillado | S |

HOMOLOGADO

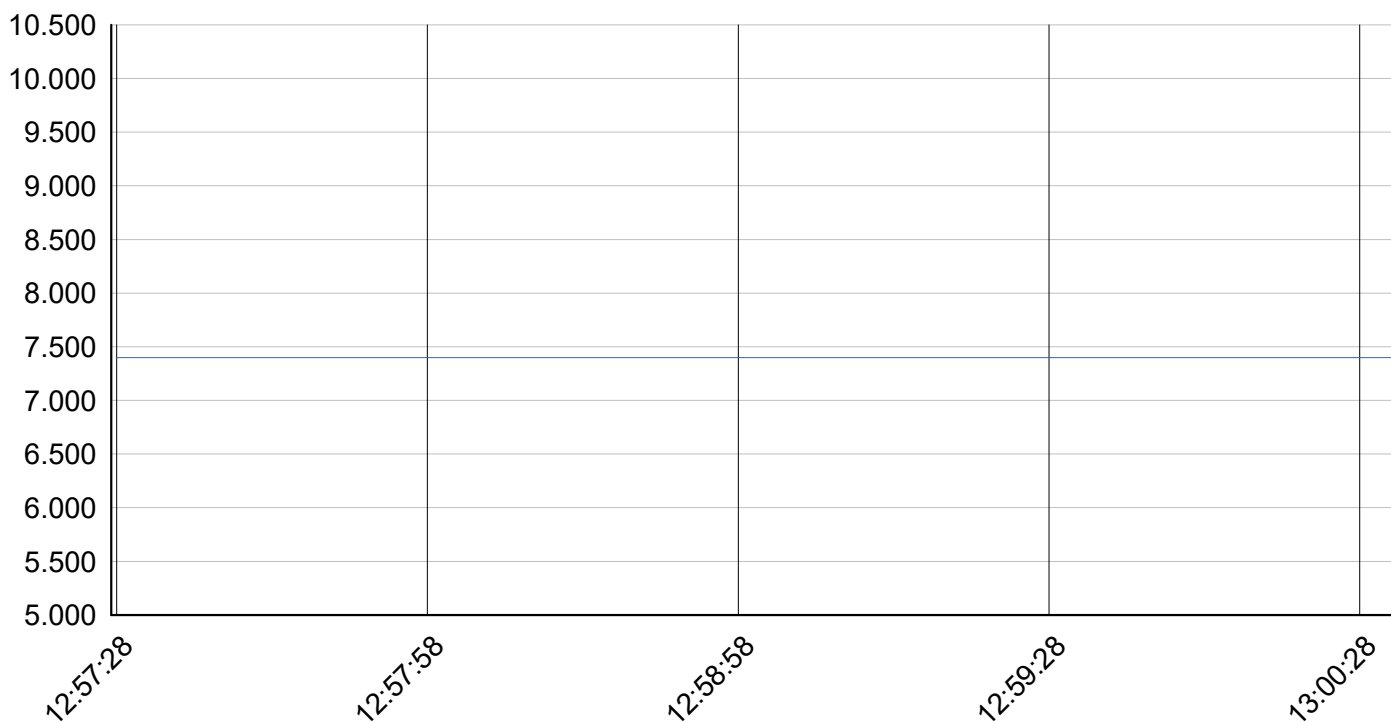
| Nº Anclaje | Orientación | Zona | Dist. Boca de Pozo | Long Inicial | Long Final | Resultado | Tipo |
|---|---|---|---|---|---|---|---|
| 3 | SE | D | 27,00 | 25,00 | 35,00 | Apto | PRUEBA |

| Deformaciones | N |
| Desgaste Localizado | N |
| Rotura Alma | N |
| Rotura Alambre | N |
| Corrosión | N |

| Encasquillado | S |

HOMOLOGADO

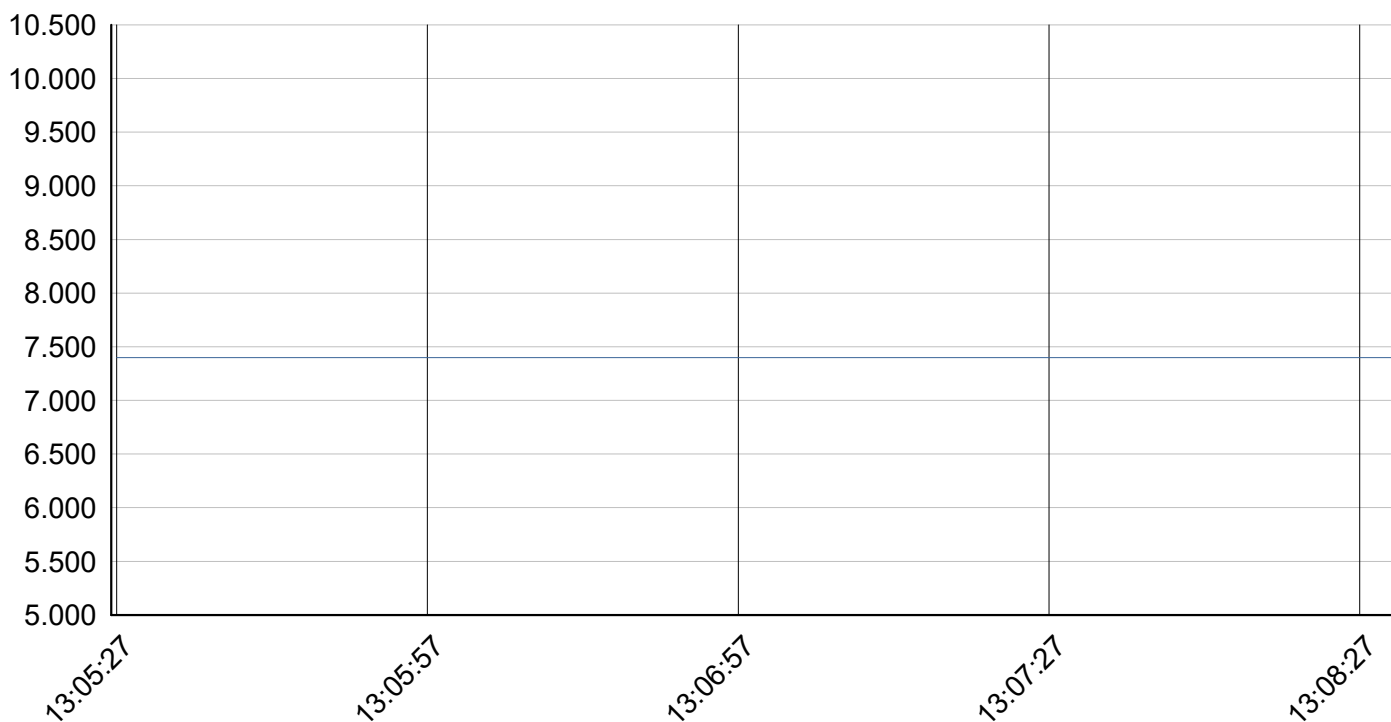
| Nº Anclaje | Orientación | Zona | Dist. Boca de Pozo | Long Inicial | Long Final | Resultado | Tipo |
|---|---|---|---|---|---|---|---|
| 4 | SO | D | 27,00 | 25,00 | 35,00 | Apto | PRUEBA |

| Deformaciones | N |
| Desgaste Localizado | N |
| Rotura Alma | N |
| Rotura Alambre | N |
| Corrosión | N |

| Encasquillado | S |

HOMOLOGADO
