**INFORME DE VERIFICACIÓN DE ANCLAJES**

ÁREA PRODUCCIÓN	SEÑAL PICADA
POZO	SP-14
LATITUD	
LONGITUD	
TENSIÓN MAX APLICADA	7.400,00
TENSIÓN DE REFERENCIA	SEGUN NORMAS API RP 4G
ANCLAJES VERIFICAODOS	5
FECHA	08/05/2022
HORA	16:34:01
INTERNO	
PATRÓN	
MARCA	
MODELO	
Nº SERIE	
CERT CALIBRACIÓN	
FECHA VTO CAL

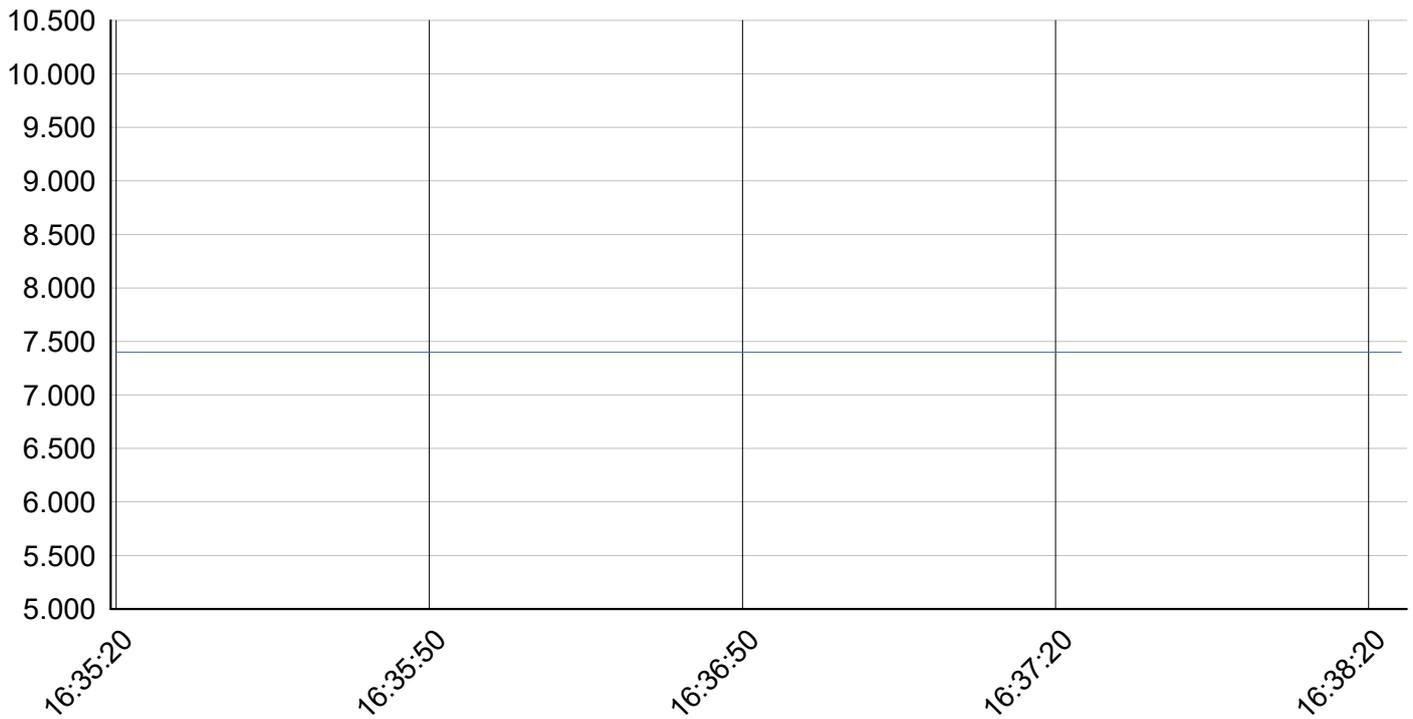
Nº Anclaje	Orientación	Zona	Dist. Boca de Pozo	Long Inicial	Long Final	Resultado	Tipo
1	NO	D	27,00	25,00	35,00	Apto	PRUEBA

Deformaciones	N
Desgaste Localizado	N
Rotura Alma	N
Rotura Alambre	N
Corrosión	N

Emplomado	N
Encasquillado	S

Desnivel Pronunciado	N
Anclaje Inaccesible	N
Drenaje Fluidos	N

HOMOLOGADO

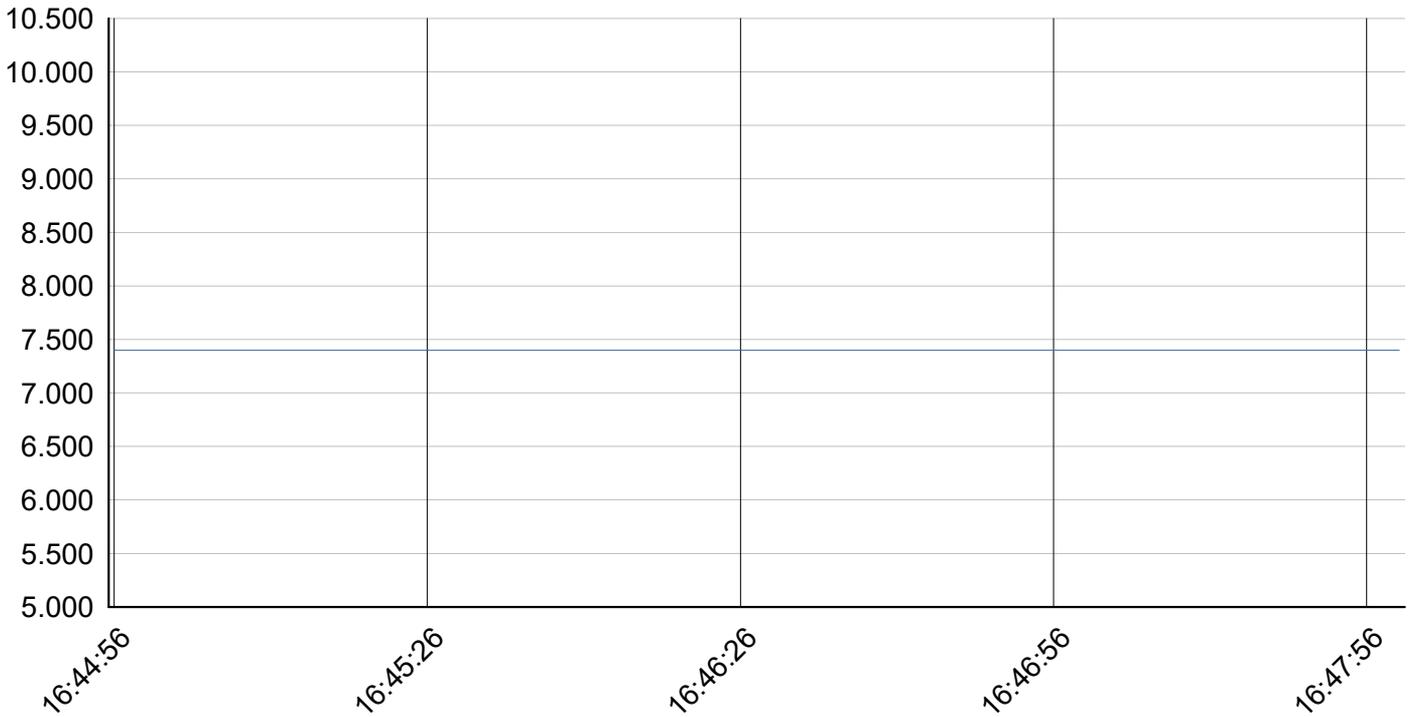
Nº Anclaje	Orientación	Zona	Dist. Boca de Pozo	Long Inicial	Long Final	Resultado	Tipo
2	NE	D	27,00	25,00	35,00	Apto	PRUEBA

Deformaciones	N
Desgaste Localizado	N
Rotura Alma	N
Rotura Alambre	N
Corrosión	N

Emplomado	N
Encasquillado	S

Desnivel Pronunciado	N
Anclaje Inaccesible	N
Drenaje Fluidos	N

HOMOLOGADO

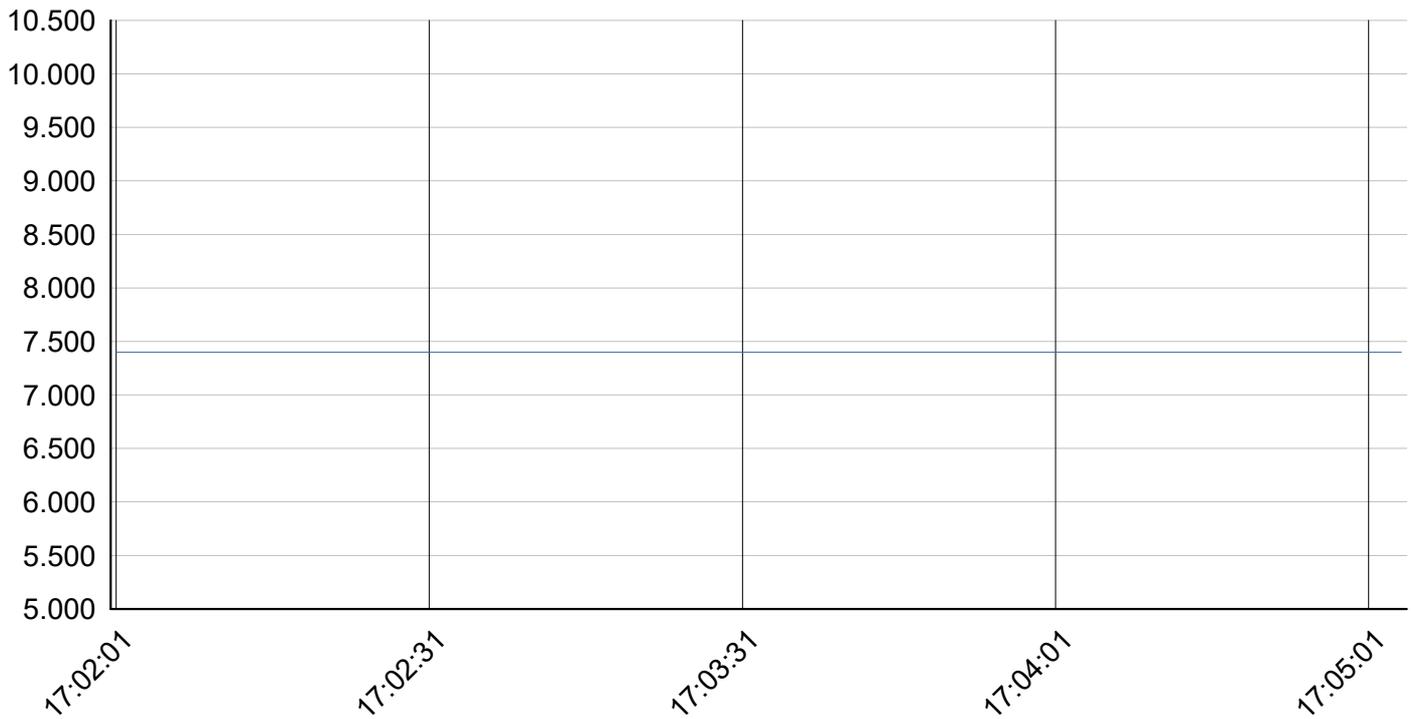
Nº Anclaje	Orientación	Zona	Dist. Boca de Pozo	Long Inicial	Long Final	Resultado	Tipo
3	SE	D	27,00	25,00	35,00	Apto	PRUEBA

Deformaciones	N
Desgaste Localizado	N
Rotura Alma	N
Rotura Alambre	N
Corrosión	N

Emplomado	N
Encasquillado	S

Desnivel Pronunciado	N
Anclaje Inaccesible	N
Drenaje Fluidos	N

HOMOLOGADO

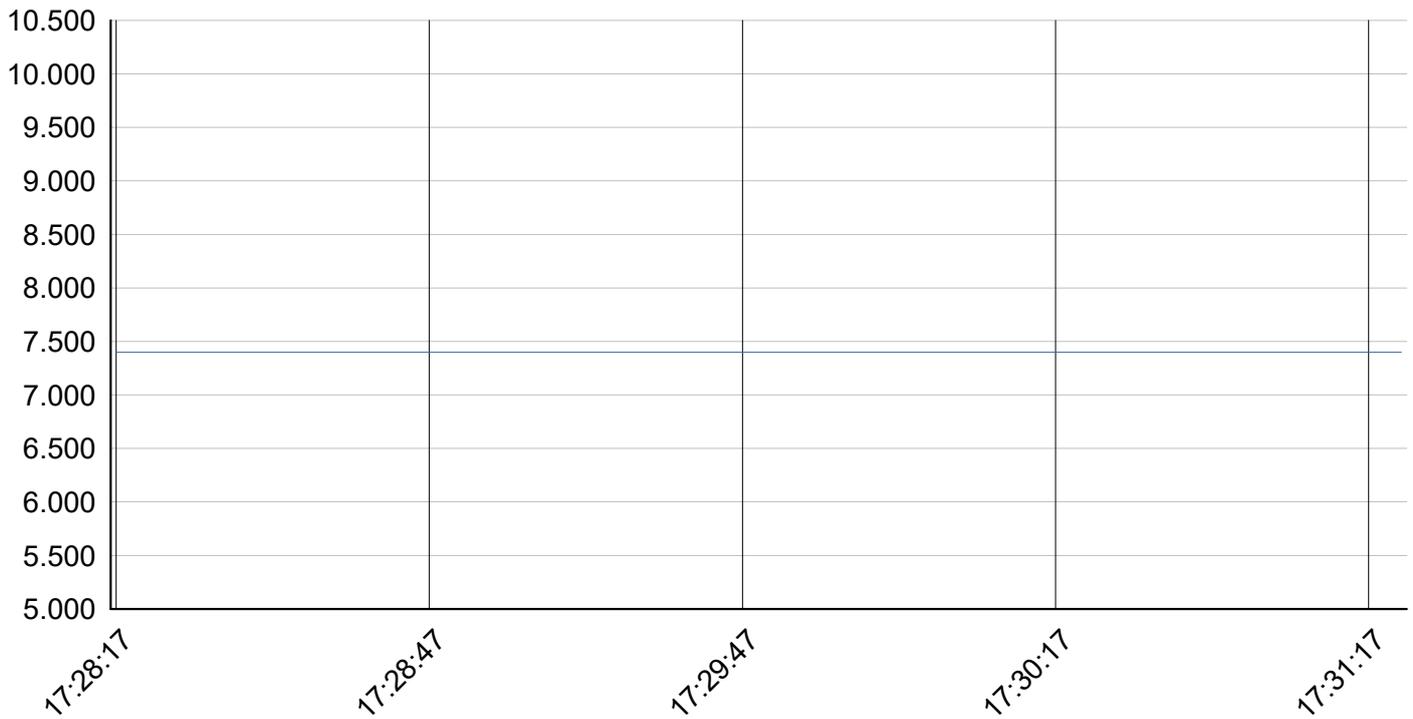
Nº Anclaje	Orientación	Zona	Dist. Boca de Pozo	Long Inicial	Long Final	Resultado	Tipo
4	SO	D	27,00	25,00	35,00	Apto	PRUEBA

Deformaciones	N
Desgaste Localizado	N
Rotura Alma	N
Rotura Alambre	N
Corrosión	N

Emplomado	N
Encasquillado	S

Desnivel Pronunciado	N
Anclaje Inaccesible	N
Drenaje Fluidos	N

HOMOLOGADO

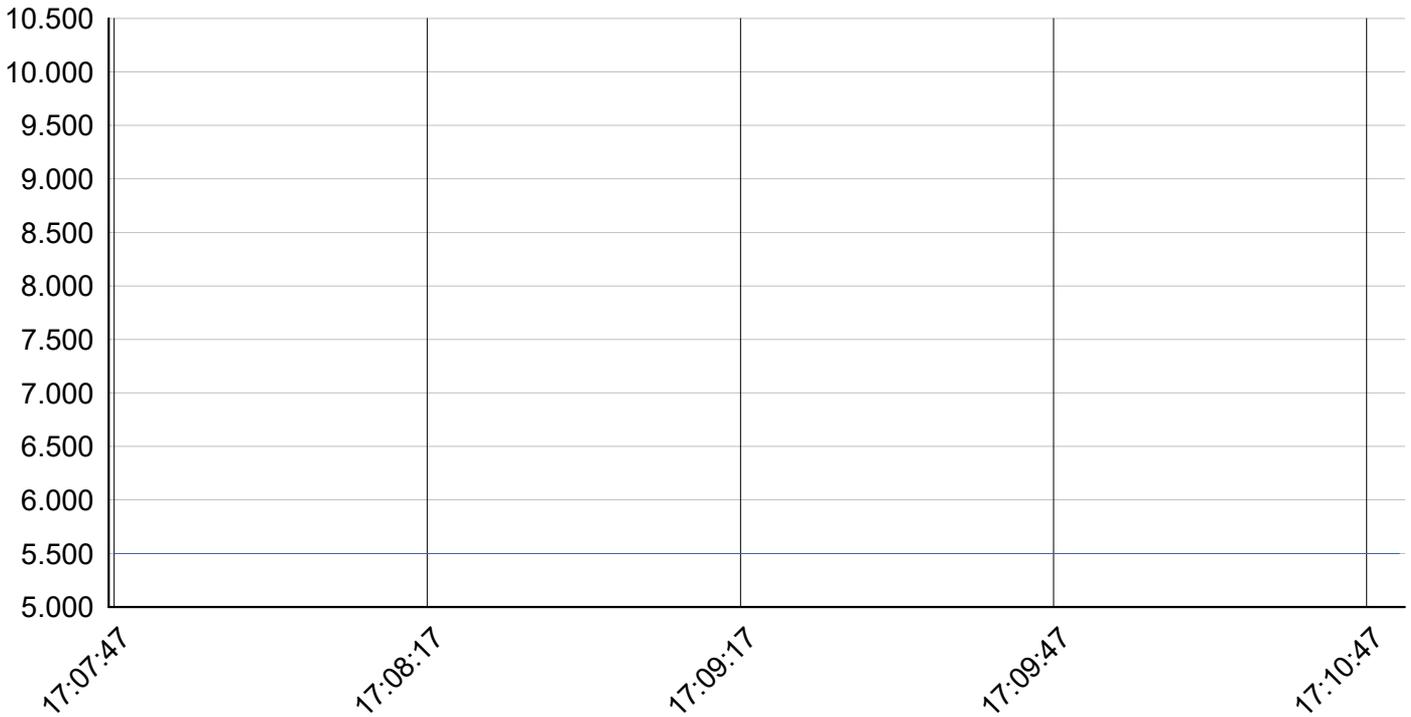
Nº Anclaje	Orientación	Zona	Dist. Boca de Pozo	Long Inicial	Long Final	Resultado	Tipo
5	S	D	27,00	25,00	35,00	Apto	PRUEBA

Deformaciones	N
Desgaste Localizado	N
Rotura Alma	N
Rotura Alambre	N
Corrosión	N

Emplomado	N
Encasquillado	S

Desnivel Pronunciado	N
Anclaje Inaccesible	N
Drenaje Fluidos	N

HOMOLOGADO
