**INFORME DE VERIFICACIÓN DE ANCLAJES**

Fecha de Emisión: 15/04/2022

ÁREA PRODUCCIÓN	SEÑAL PICADA
POZO	SP-162
LATITUD	
LONGITUD	
TENSIÓN MAX APLICADA	7.400,00
TENSIÓN DE REFERENCIA	SEGUN NORMA API RP 4G
ANCLAJES VERIFICADOS	4
FECHA	15/04/2022
HORA	15:22:39
INTERNO	
PATRÓN	
MARCA	
MODELO	
Nº SERIE	
CERT CALIBRACIÓN	
FECHA VTO CAL

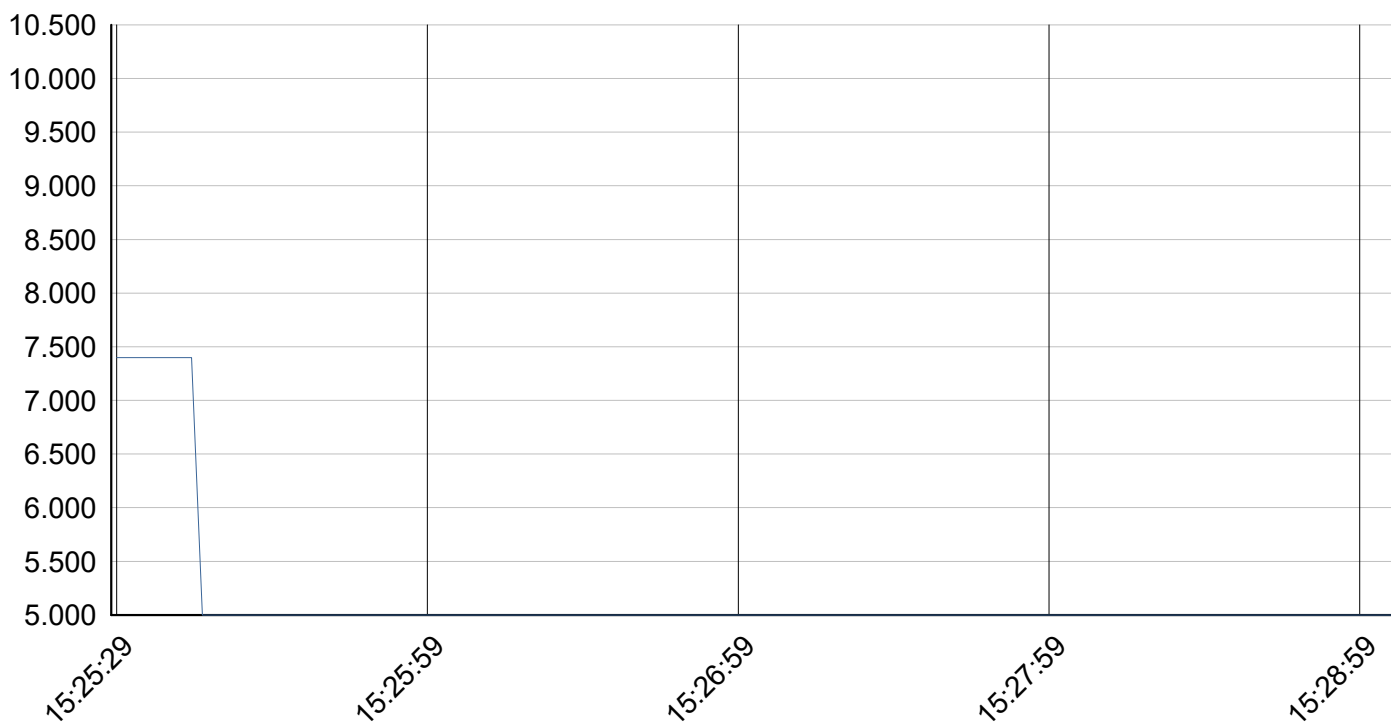
Nº Anclaje	Orientación	Zona	Dist. Boca de Pozo	Long Inicial	Long Final	Resultado	Tipo
1	NO	D	27,00	25,00	35,00	No Apto	PRUEBA

Deformaciones	S
Desgaste Localizado	S
Rotura Alma	N
Rotura Alambre	N
Corrosión	S

Emplomado	N
Encasquillado	S

Desnivel Pronunciado	N
Anclaje Inaccesible	N
Drenaje Fluidos	N

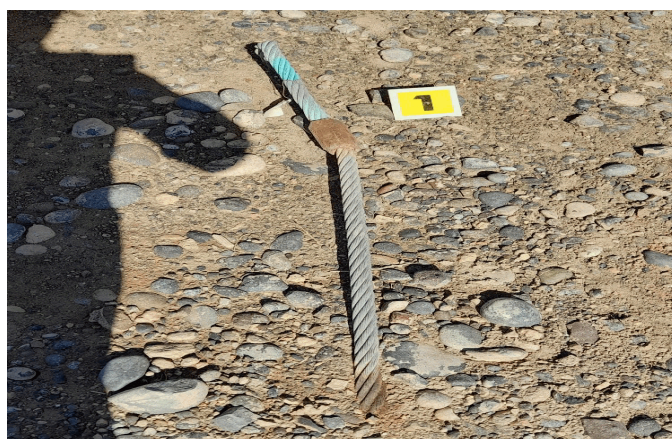
ANTES

HOMOLOGADO

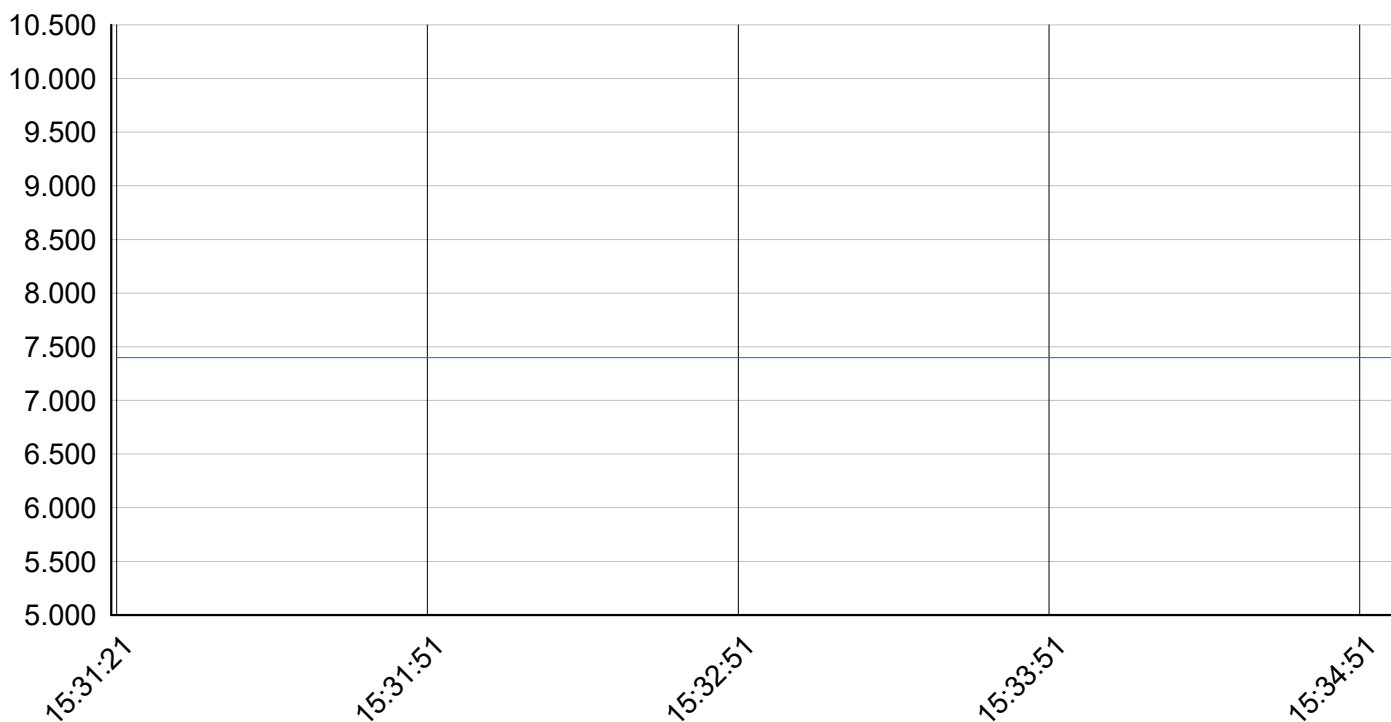
Nº Anclaje	Orientación	Zona	Dist. Boca de Pozo	Long Inicial	Long Final	Resultado	Tipo
2	NE	D	27,00	25,00	35,00	Apto	PRUEBA

Deformaciones	S
Desgaste Localizado	N
Rotura Alma	N
Rotura Alambre	N
Corrosión	N

Emplomado	N
Encasquillado	S

Desnivel Pronunciado	N
Anclaje Inaccesible	N
Drenaje Fluidos	N

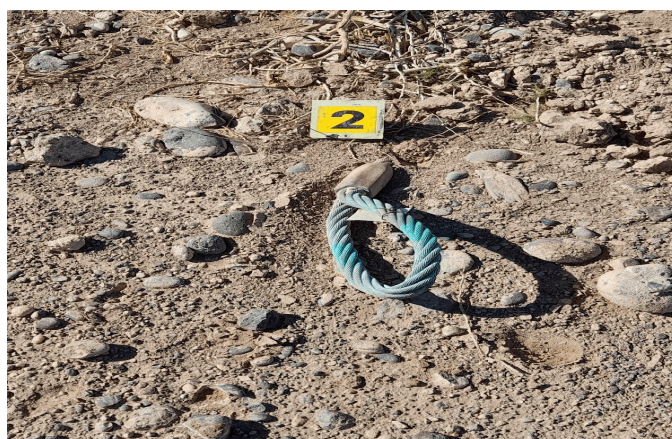
ANTES

HOMOLOGADO

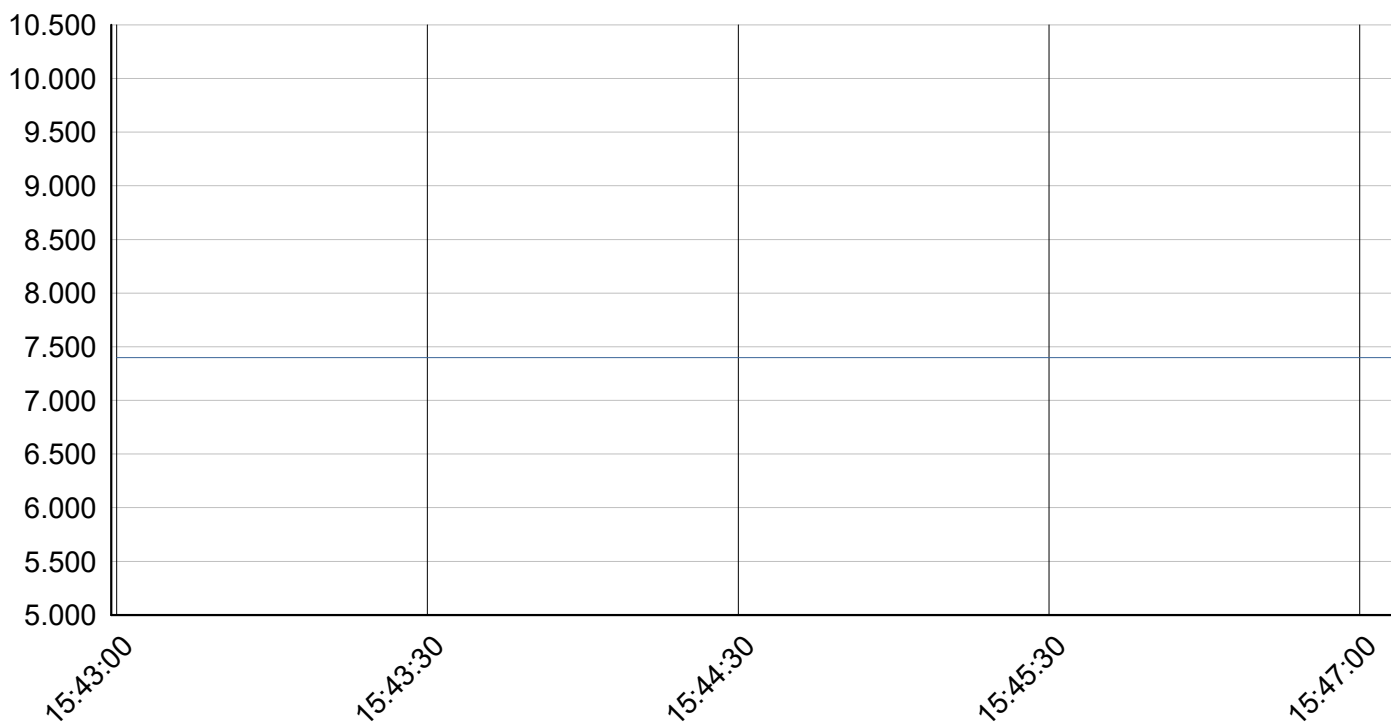
Nº Anclaje	Orientación	Zona	Dist. Boca de Pozo	Long Inicial	Long Final	Resultado	Tipo
3	SE	D	27,00	25,00	35,00	Apto	PRUEBA

Deformaciones	S
Desgaste Localizado	N
Rotura Alma	N
Rotura Alambre	N
Corrosión	S

Emplomado	N
Encasquillado	S

Desnivel Pronunciado	N
Anclaje Inaccesible	N
Drenaje Fluidos	N

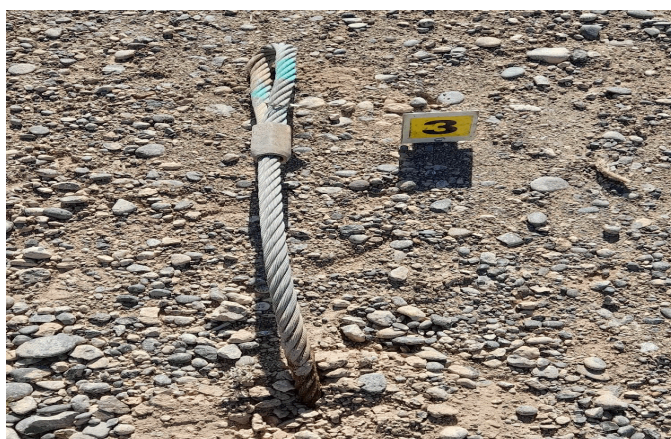
ANTES

HOMOLOGADO

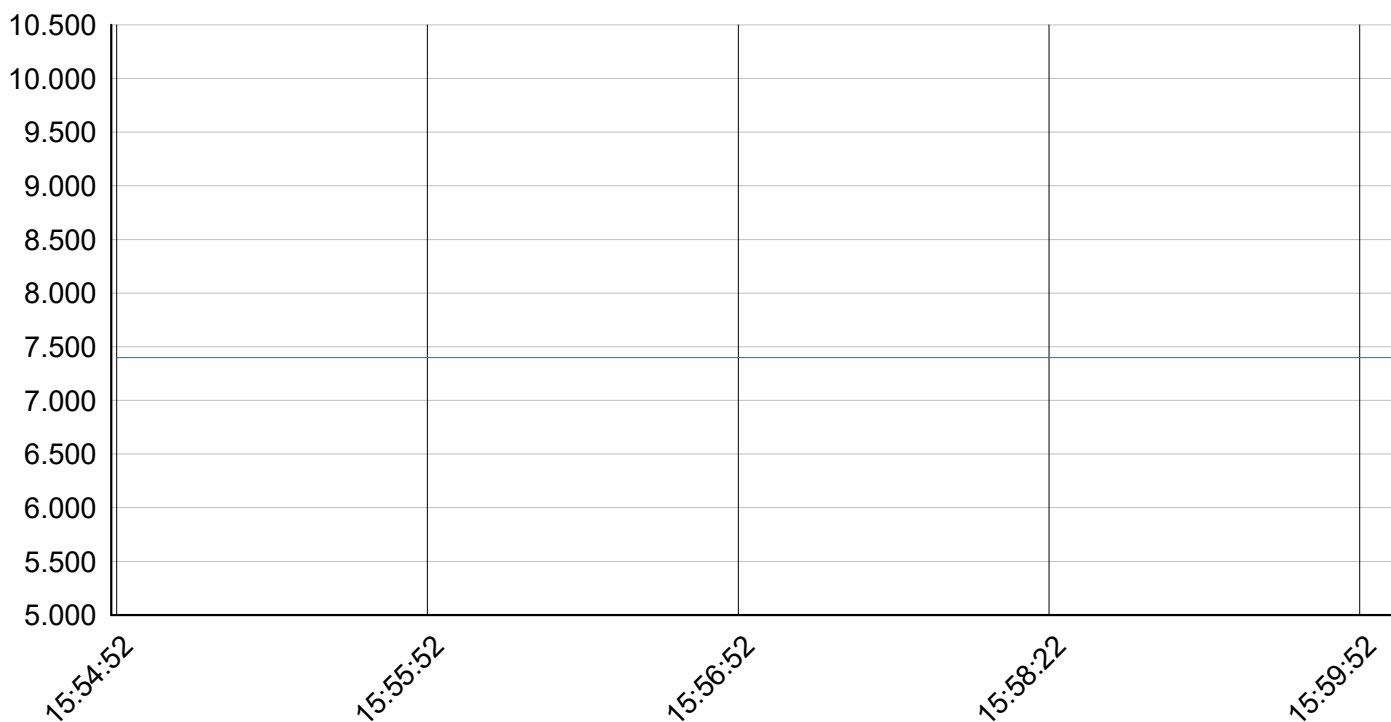
Nº Anclaje	Orientación	Zona	Dist. Boca de Pozo	Long Inicial	Long Final	Resultado	Tipo
4	SO	D	27,00	0,25	35,00	Apto	PRUEBA

Deformaciones	N
Desgaste Localizado	N
Rotura Alma	N
Rotura Alambre	N
Corrosión	S

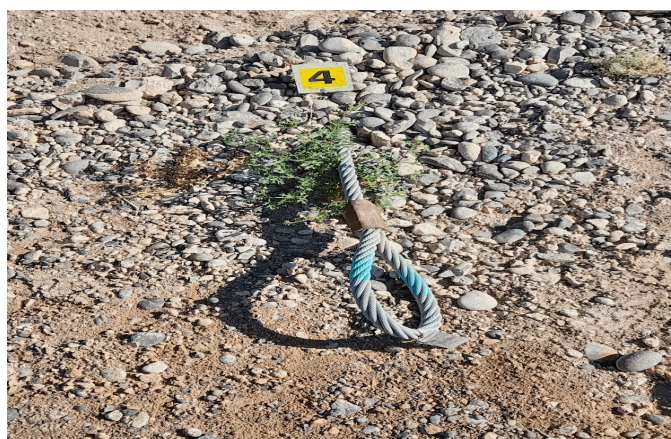
ANTES

Emplomado	N
Encasquillado	S

HOMOLOGADO
