# INFORME DE VERIFICACIÓN DE ANCLAJES

| ÁREA PRODUCCIÓN | SEÑAL PICADA |
| POZO | SP-305 |
| TENSIÓN MAX APLICADA | 7.400,00 |

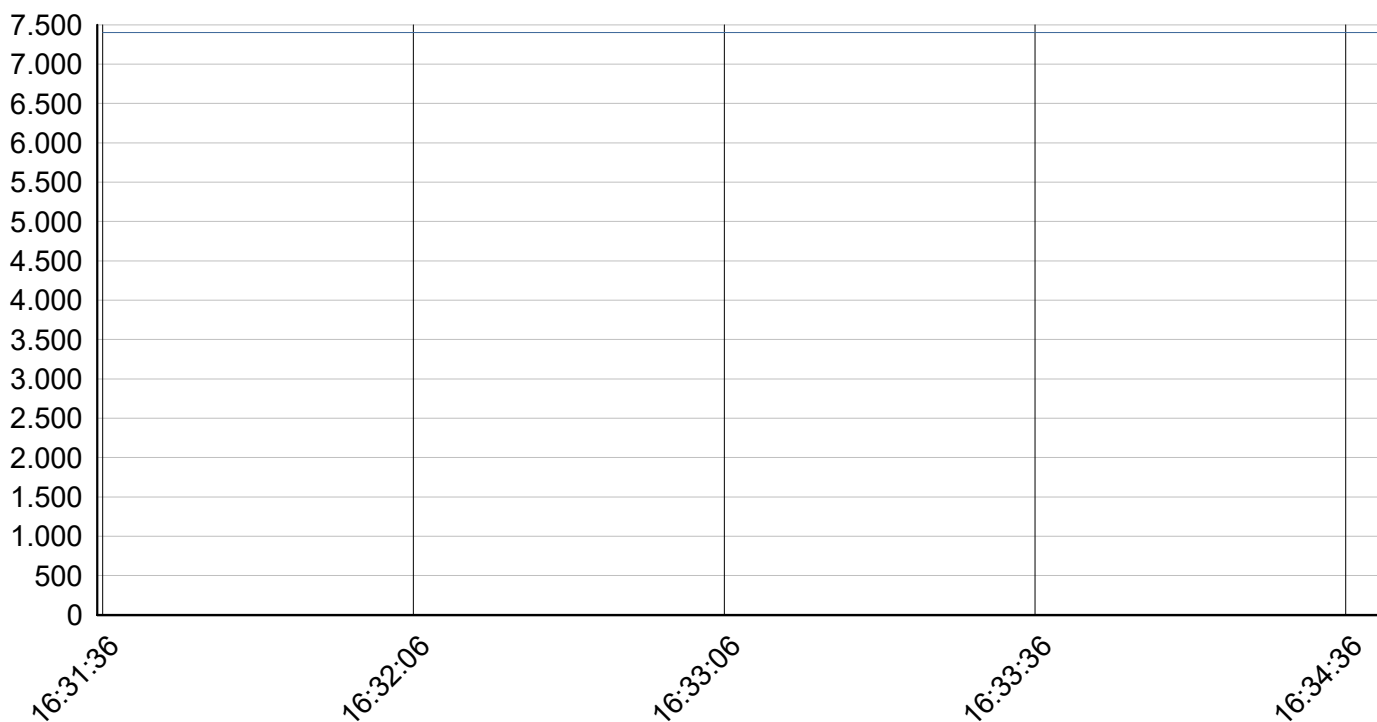
| Nº Anclaje | Orientación | Zona | Dist. Boca de Pozo | Long Inicial | Long Final | Resultado | Tipo |
|---|---|---|---|---|---|---|---|
| 1 | NO | D | 27,00 | 25,00 | 35,00 | Apto | PRUEBA |

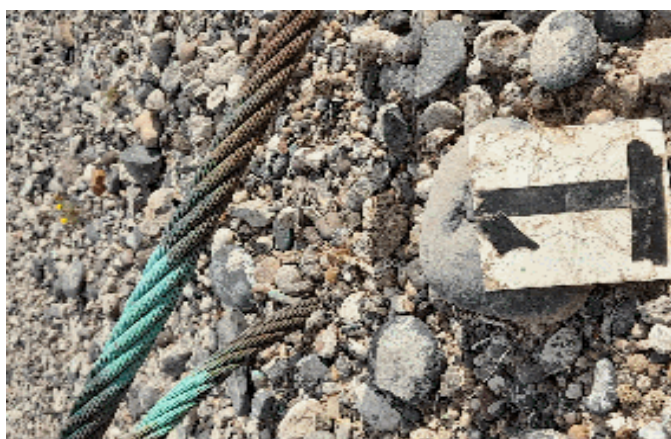
ANTES

| Desgaste Localizado | S |
| Corrosión | S |

NO HOMOLOGADO

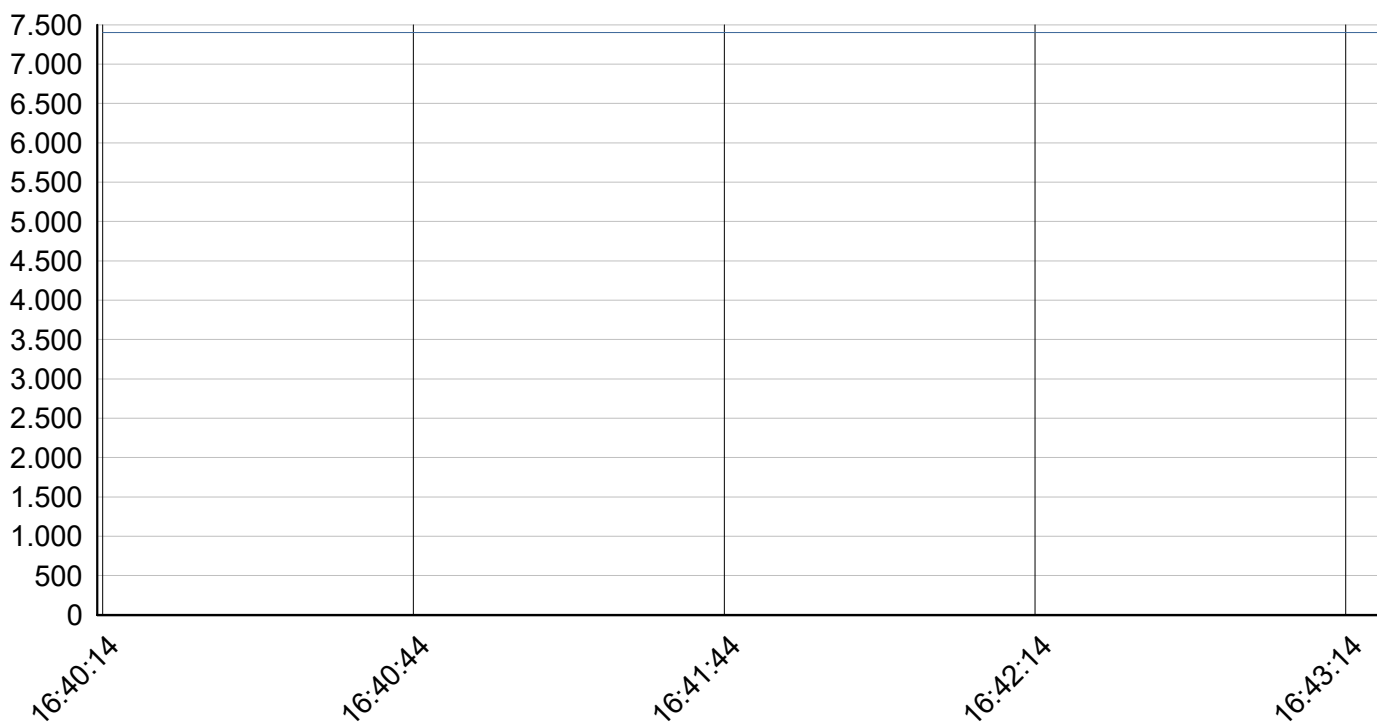
| Nº Anclaje | Orientación | Zona | Dist. Boca de Pozo | Long Inicial | Long Final | Resultado | Tipo |
|---|---|---|---|---|---|---|---|
| 2 | NE | D | 27,00 | 25,00 | 35,00 | Apto | PRUEBA |

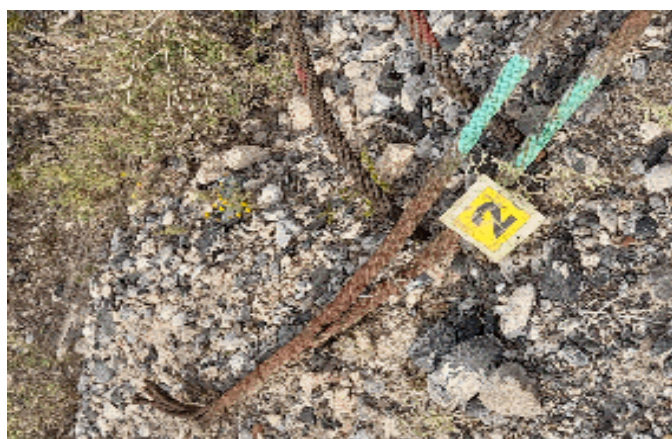
ANTES

| Desgaste Localizado | S |
| Corrosión | S |

NO HOMOLOGADO

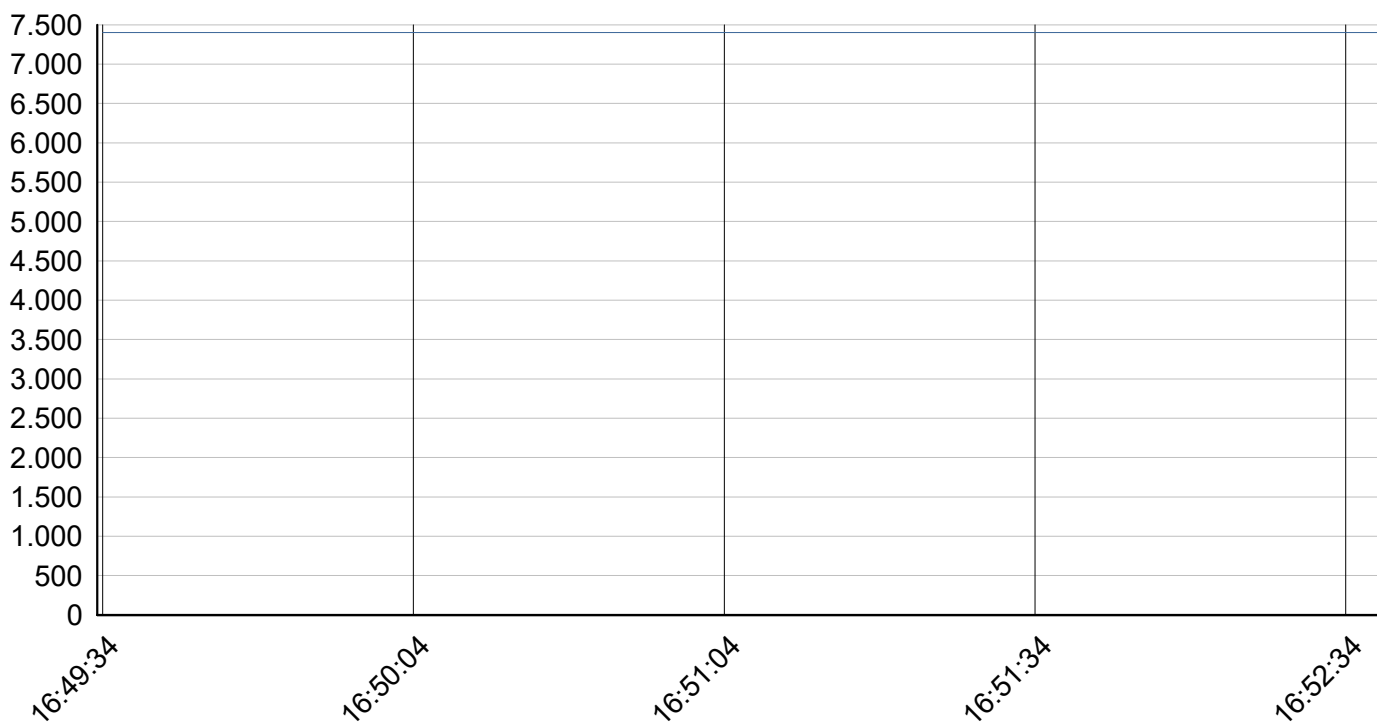
| Nº Anclaje | Orientación | Zona | Dist. Boca de Pozo | Long Inicial | Long Final | Resultado | Tipo |
|---|---|---|---|---|---|---|---|
| 3 | SE | D | 27,00 | 25,00 | 35,00 | Apto | PRUEBA |

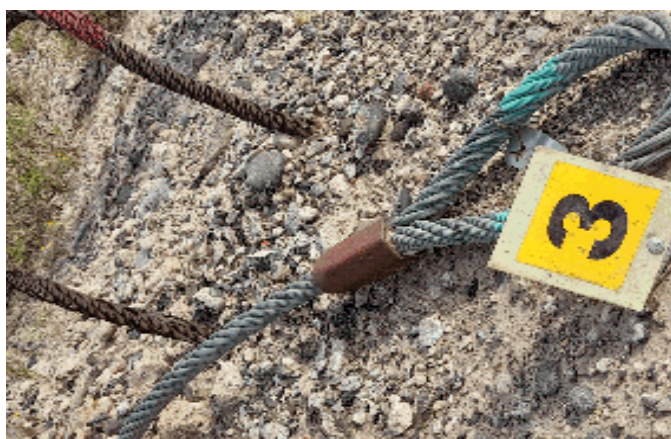
ANTES

| Corrosión | S |

| Encasquillado | S |

HOMOLOGADO

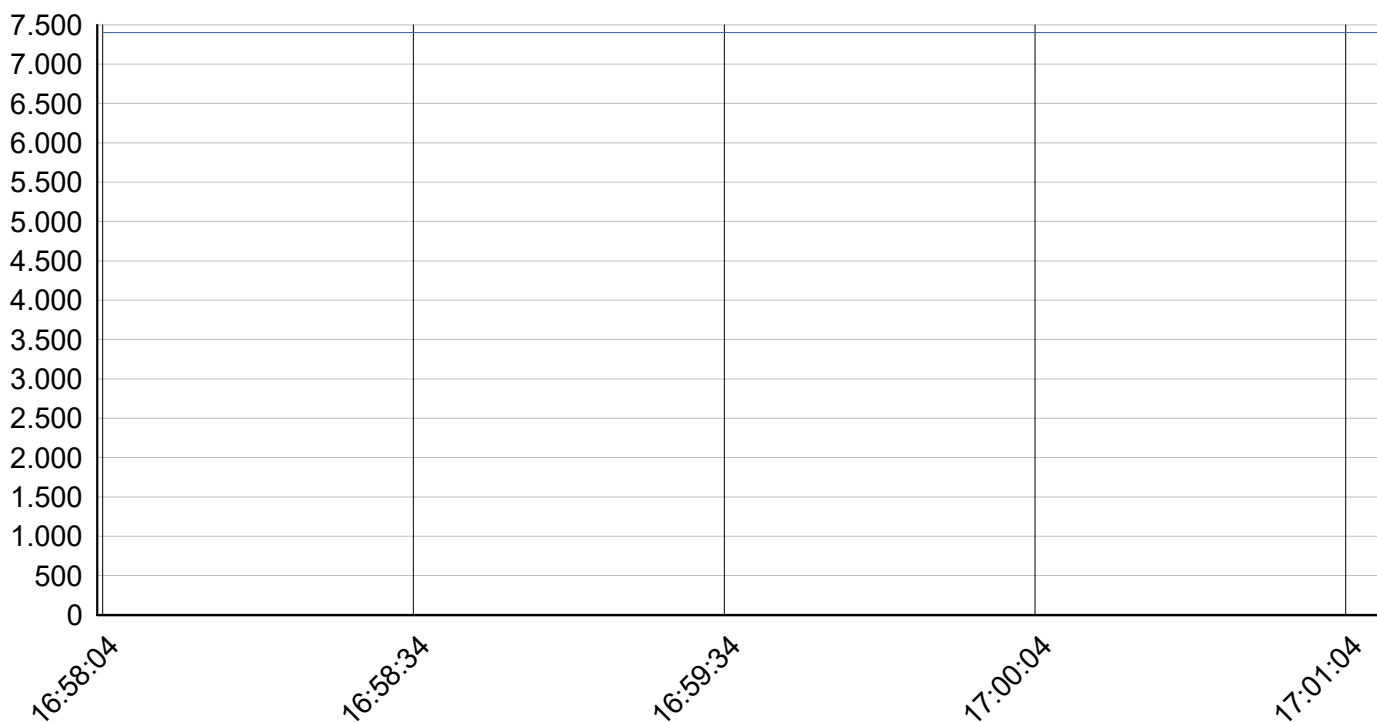
| Nº Anclaje | Orientación | Zona | Dist. Boca de Pozo | Long Inicial | Long Final | Resultado | Tipo |
|---|---|---|---|---|---|---|---|
| 4 | SO | D | 27,00 | 25,00 | 35,00 | Apto | PRUEBA |

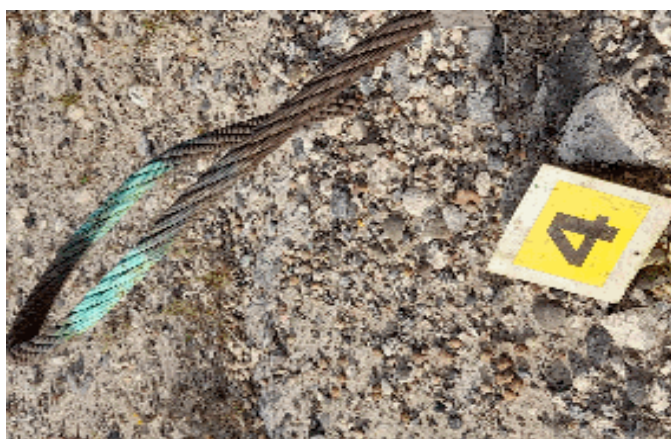
ANTES

| Desgaste Localizado | S |
| Corrosión | S |

NO HOMOLOGADO
