**INFORME DE VERIFICACIÓN DE ANCLAJES**

| ÁREA PRODUCCIÓN | SEÑAL PICADA |
| POZO | SP-45 |
| ANCLAJES VERIFICADOS | 4 |

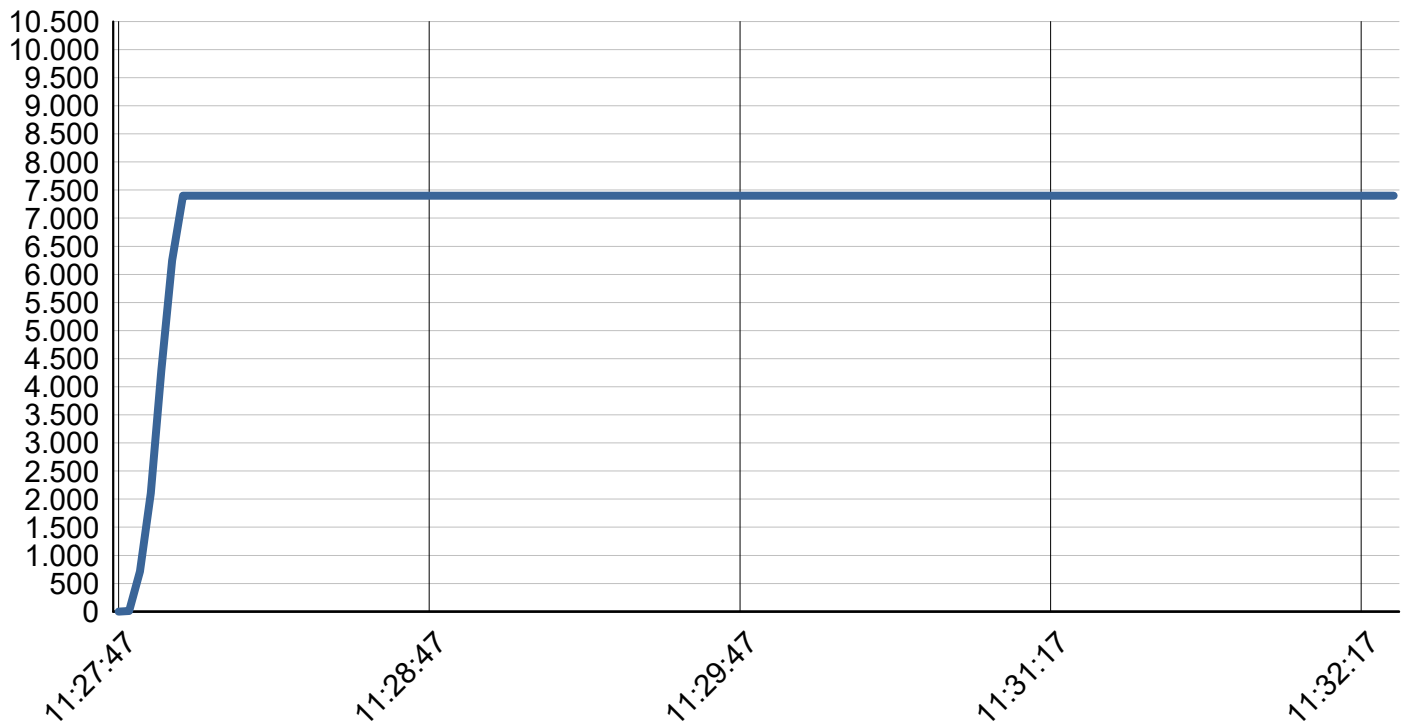
| Nº Anclaje | Orientación | Zona | Dist. Boca de Pozo | Long Inicial | Long Final | Resultado | Tipo |
|---|---|---|---|---|---|---|---|
| 1 | NO | D | 27,00 | 25,00 | 35,00 | Apto | PRUEBA |

| Deformaciones | N |
| Corrosión | S |

NO HOMOLOGADO

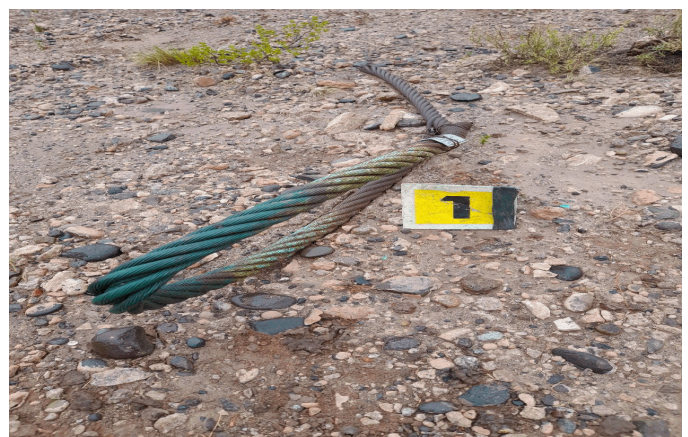
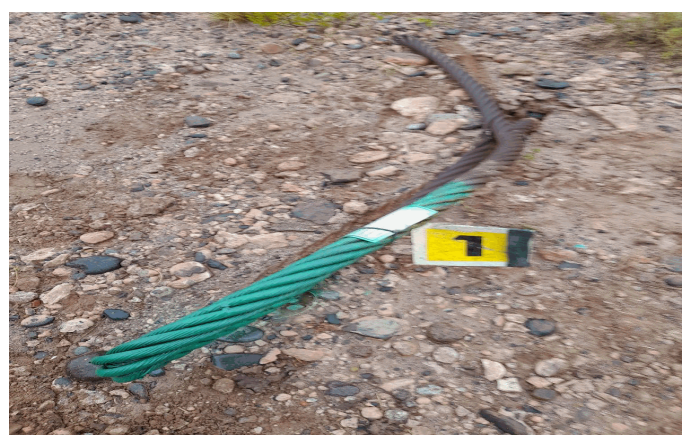
ANTES

DESPUÉS

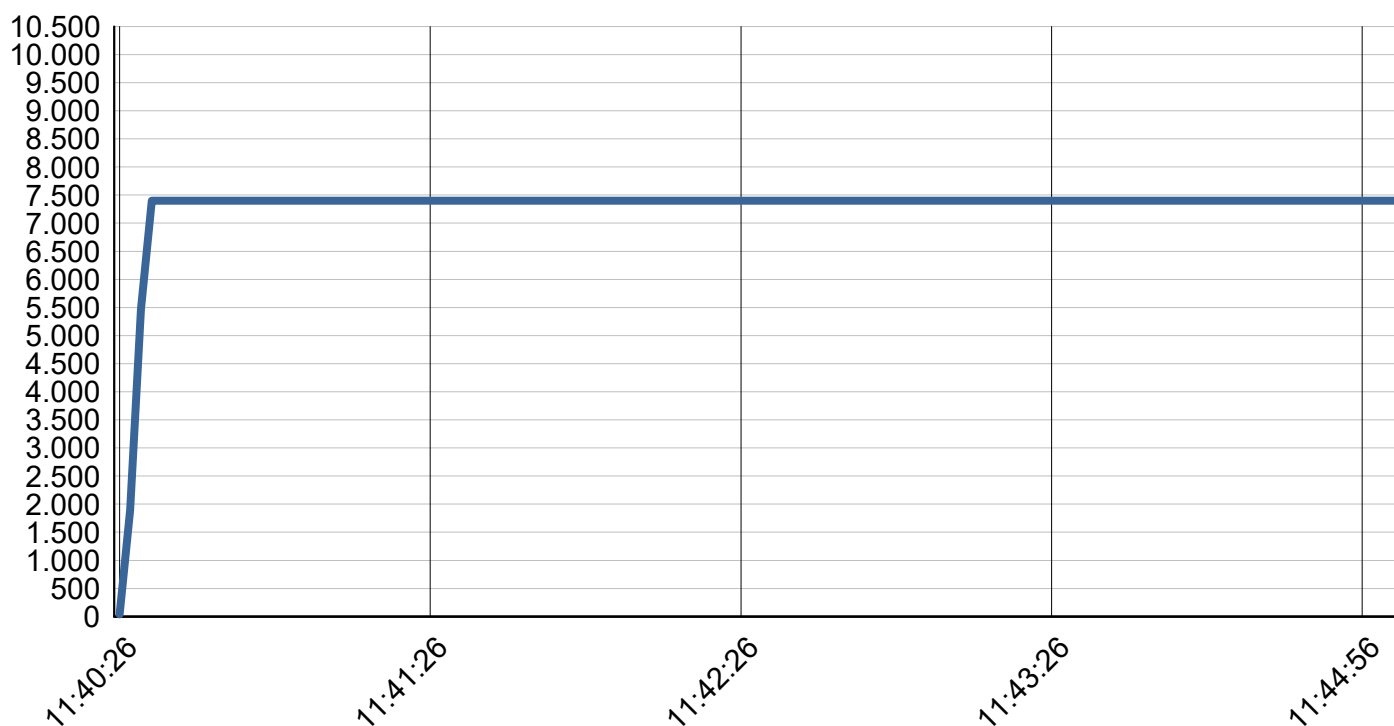
| Nº Anclaje | Orientación | Zona | Dist. Boca de Pozo | Long Inicial | Long Final | Resultado | Tipo |
|---|---|---|---|---|---|---|---|
| 2 | NE | D | 27,00 | 25,00 | 35,00 | Apto | PRUEBA |

| Deformaciones | S |
| Corrosión | S |

NO HOMOLOGADO

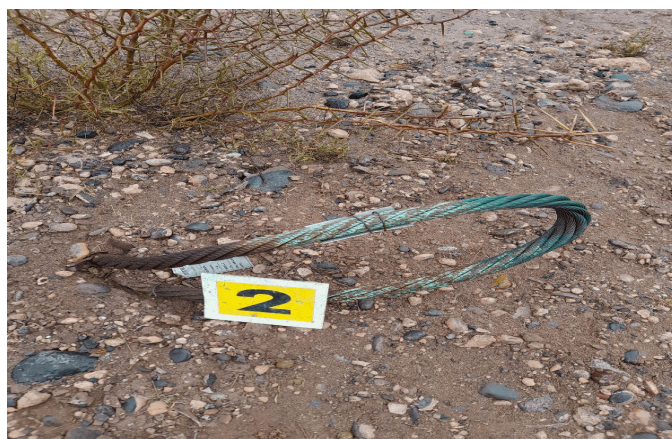
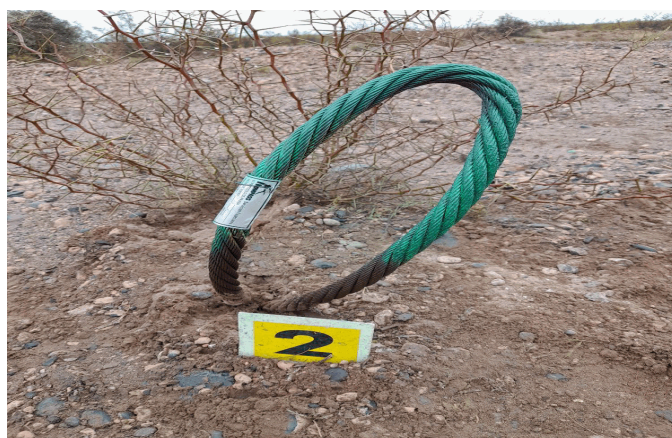
ANTES

DESPUÉS

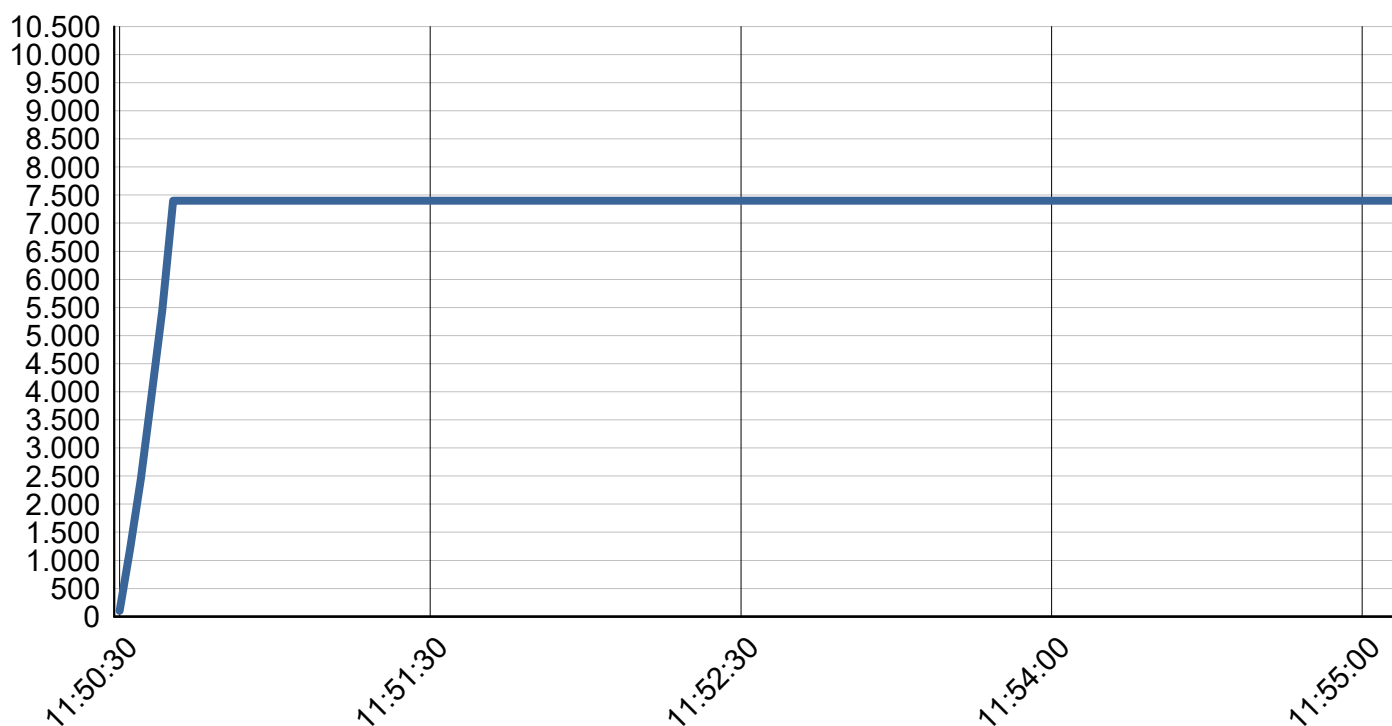
| Nº Anclaje | Orientación | Zona | Dist. Boca de Pozo | Long Inicial | Long Final | Resultado | Tipo |
|---|---|---|---|---|---|---|---|
| 3 | SE | D | 27,00 | 25,00 | 35,00 | Apto | PRUEBA |

| Encasquillado | S |

HOMOLOGADO

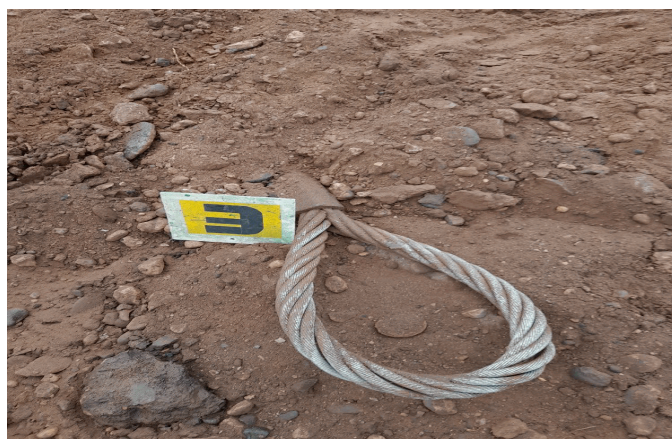
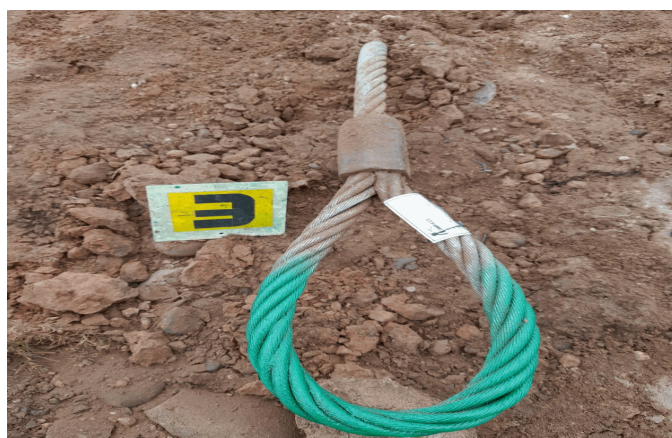
ANTES

DESPUÉS

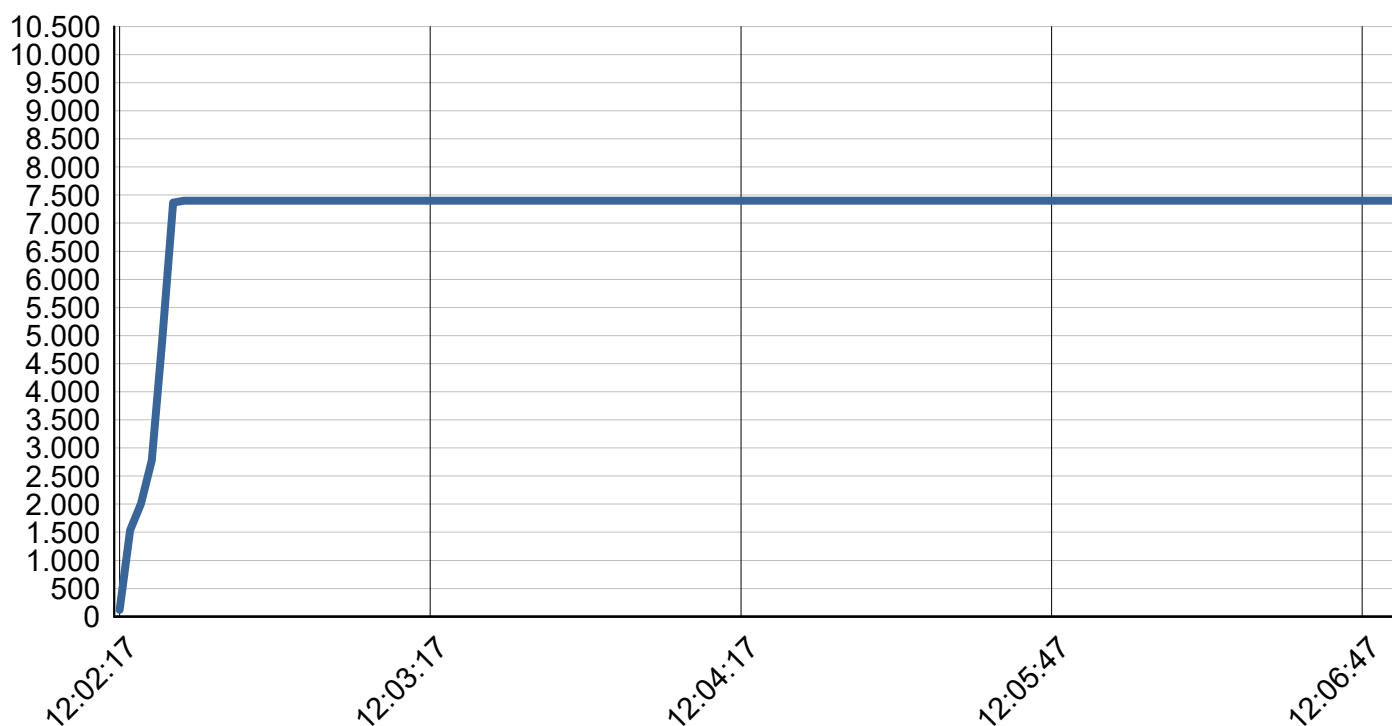
| Nº Anclaje | Orientación | Zona | Dist. Boca de Pozo | Long Inicial | Long Final | Resultado | Tipo |
|---|---|---|---|---|---|---|---|
| 4 | SO | D | 27,00 | 25,00 | 35,00 | Apto | PRUEBA |

| Deformaciones | N |
| Corrosión | N |

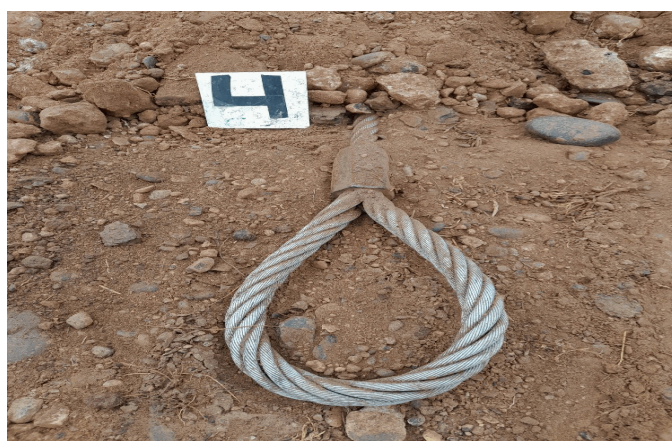
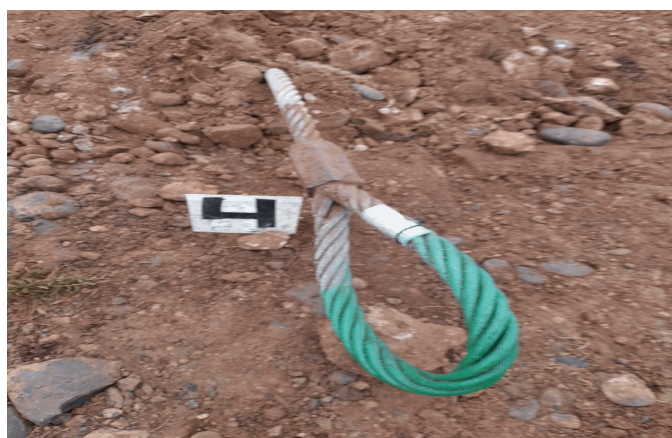
| Encasquillado | S |

HOMOLOGADO

ANTES

DESPUÉS
