**INFORME DE VERIFICACIÓN DE ANCLAJES**

ÁREA PRODUCCIÓN	SEÑAL PICADA
POZO	SP-502
LATITUD	
LONGITUD	
TENSIÓN MAX APLICADA	7.400,00
TENSIÓN DE REFERENCIA	SEGUN NORMA API RP 4G
ANCLAJES VERIFICAODOS	4
FECHA	03/06/2022
HORA	10:49:09
INTERNO	
PATRÓN	
MARCA	
MODELO	
Nº SERIE	
CERT CALIBRACIÓN	
FECHA VTO CAL

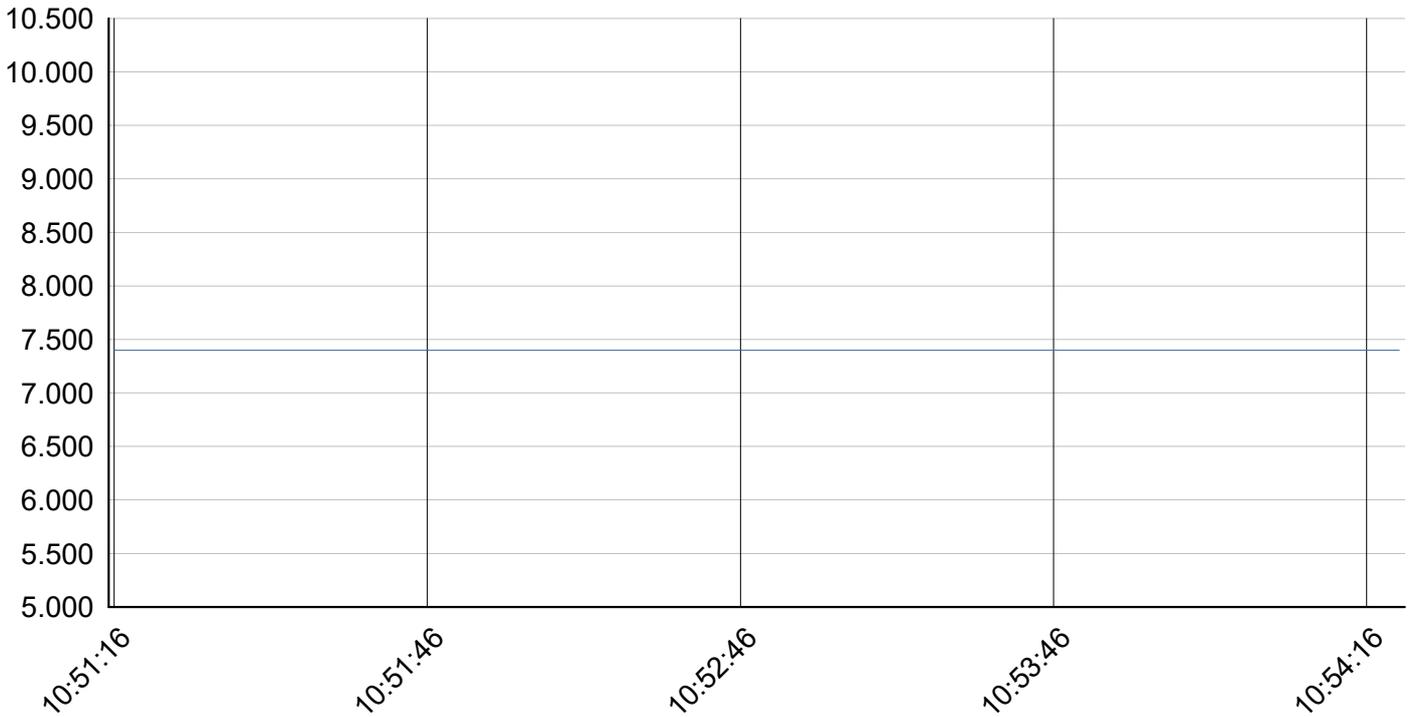
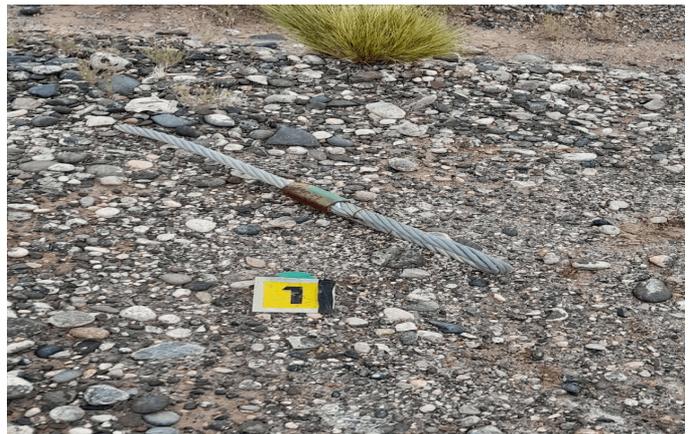
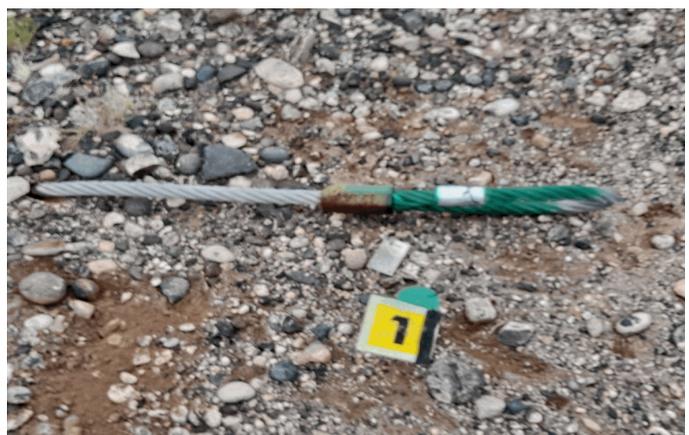
Nº Anclaje	Orientación	Zona	Dist. Boca de Pozo	Long Inicial	Long Final	Resultado	Tipo
1	NO	D	27,00	25,00	0,35	Apto	PRUEBA

DEFECTOS

Deformaciones	N
Desgaste Localizado	N
Rotura Alma	N
Rotura Alambre	N
Corrosión	S

Emplomado	N
Encasquillado	S

Desnivel Pronunciado	N
Anclaje Inaccesible	N
Drenaje Fluidos	N

HOMOLOGADO

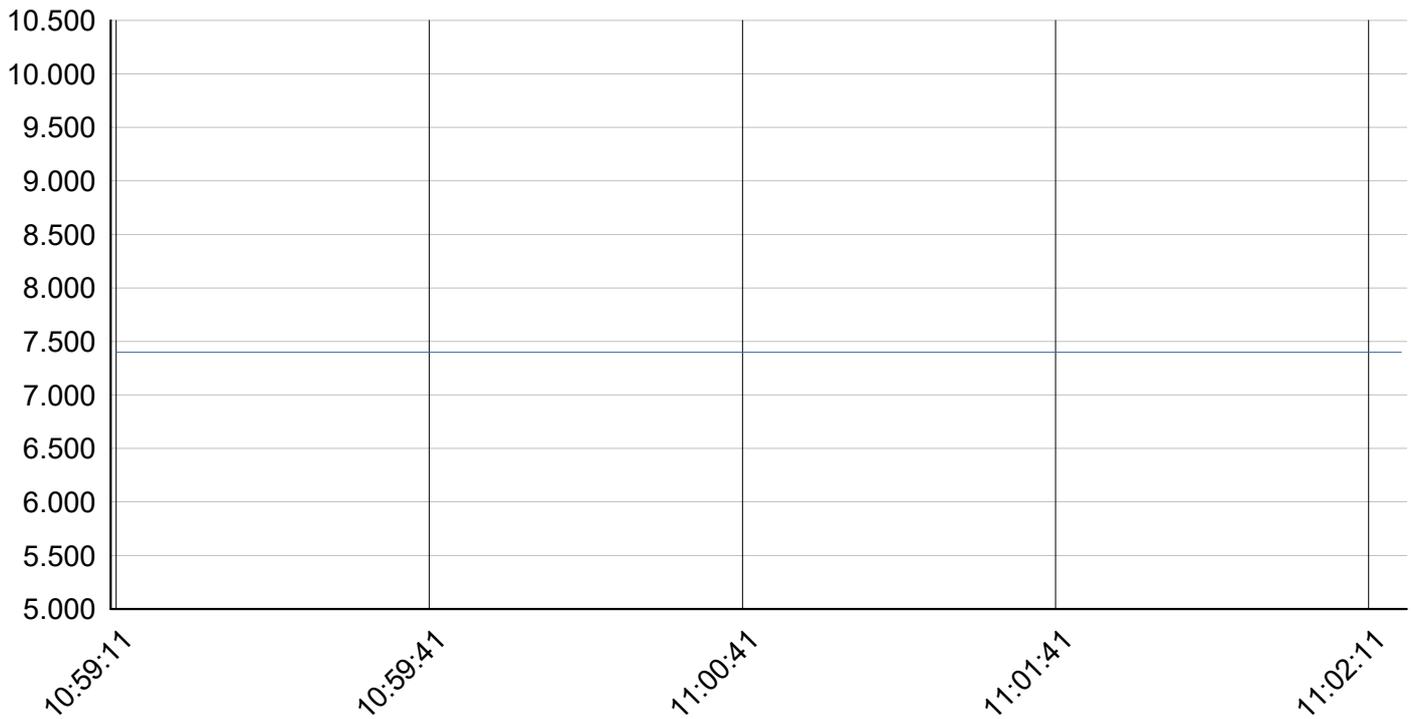
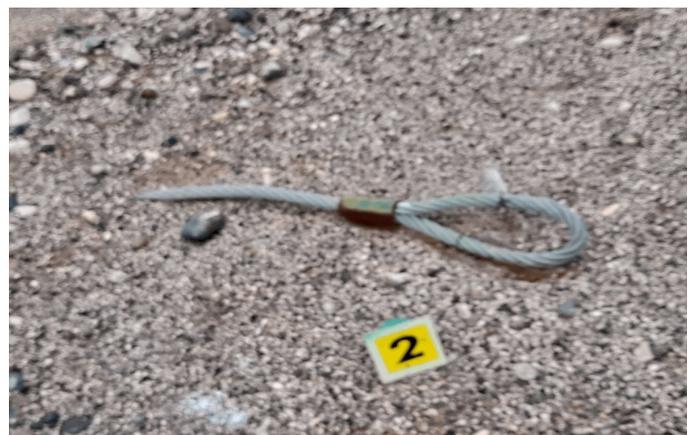
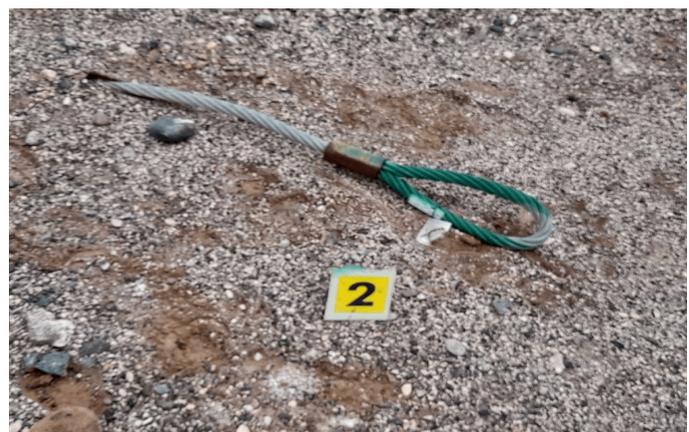
Nº Anclaje	Orientación	Zona	Dist. Boca de Pozo	Long Inicial	Long Final	Resultado	Tipo
2	NE	D	27,00	25,00	35,00	Apto	PRUEBA

DEFECTOS

Deformaciones	N
Desgaste Localizado	N
Rotura Alma	N
Rotura Alambre	N
Corrosión	S

Emplomado	N
Encasquillado	S

Desnivel Pronunciado	N
Anclaje Inaccesible	N
Drenaje Fluidos	N

HOMOLOGADO

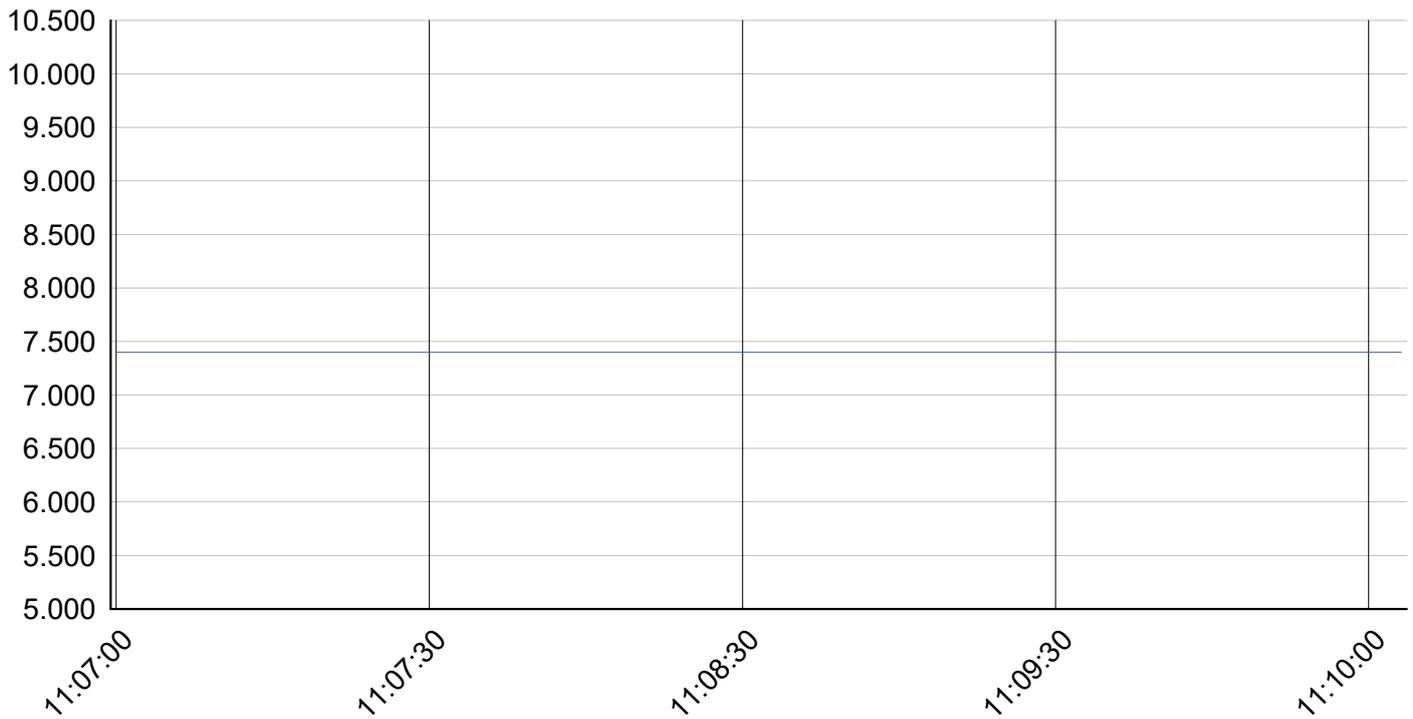
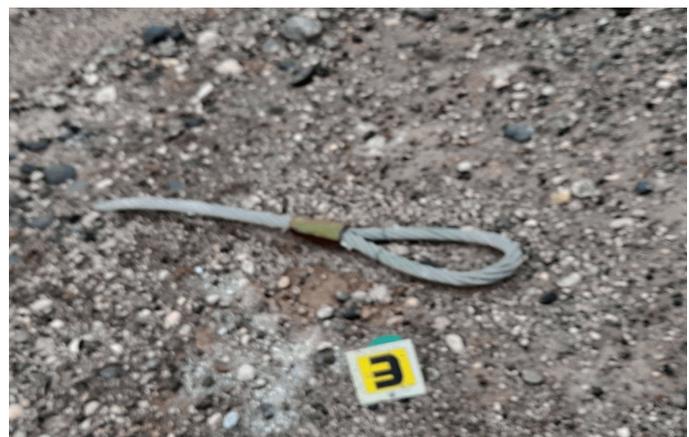
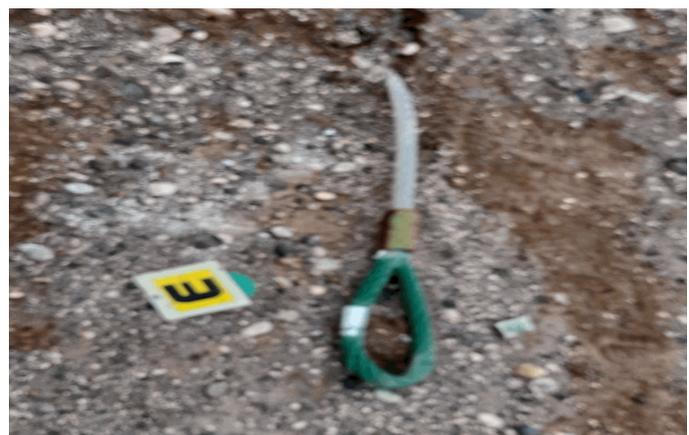
Nº Anclaje	Orientación	Zona	Dist. Boca de Pozo	Long Inicial	Long Final	Resultado	Tipo
3	SE	D	27,00	25,00	35,00	Apto	PRUEBA

DEFECTOS

Deformaciones	N
Desgaste Localizado	N
Rotura Alma	N
Rotura Alambre	N
Corrosión	S

Emplomado	N
Encasquillado	S

Desnivel Pronunciado	N
Anclaje Inaccesible	N
Drenaje Fluidos	N

HOMOLOGADO

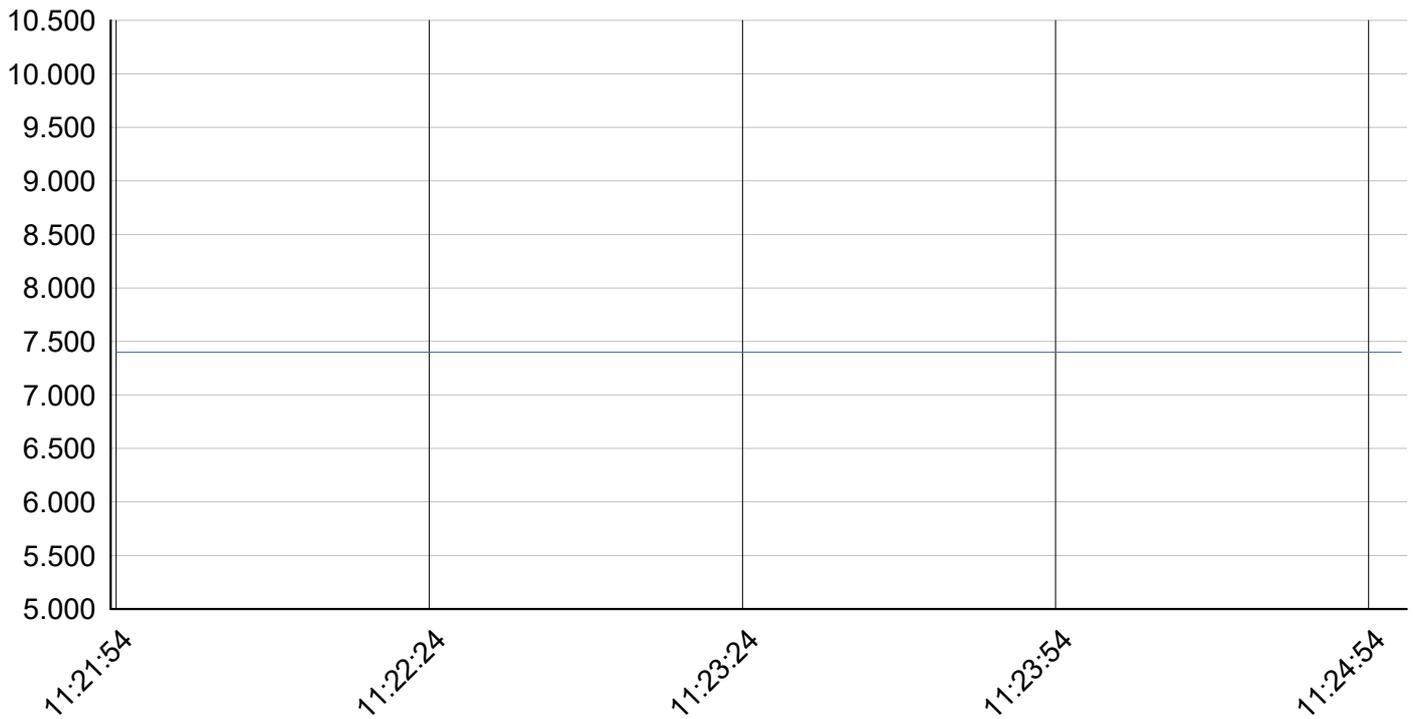
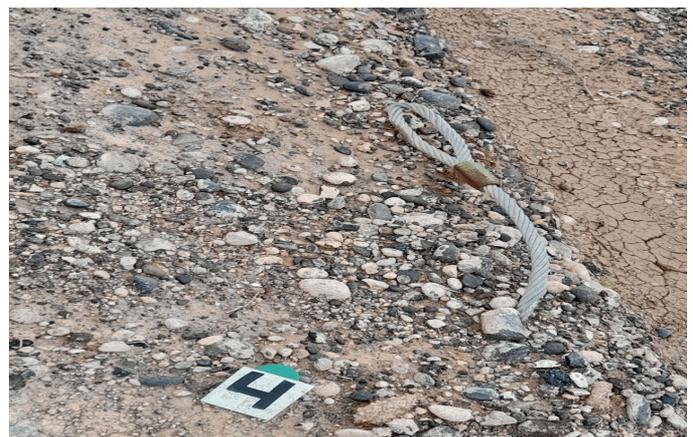
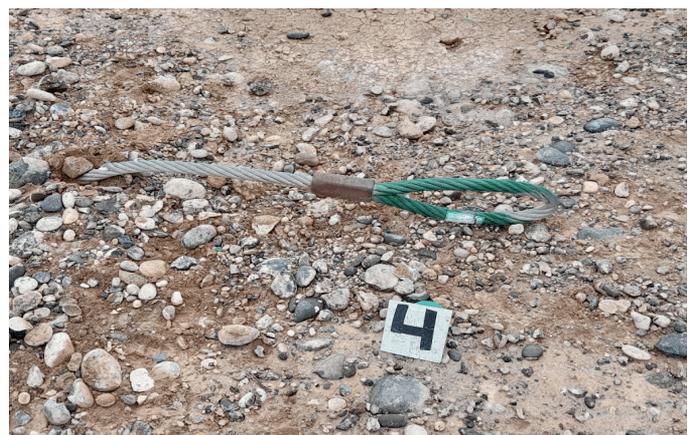
Nº Anclaje	Orientación	Zona	Dist. Boca de Pozo	Long Inicial	Long Final	Resultado	Tipo
4	SO	D	27,00	25,00	35,00	Apto	PRUEBA

DEFECTOS

Deformaciones	S
Desgaste Localizado	N
Rotura Alma	N
Rotura Alambre	N
Corrosión	S

Emplomado	N
Encasquillado	N

Desnivel Pronunciado	N
Anclaje Inaccesible	N
Drenaje Fluidos	N

HOMOLOGADO
