**INFORME DE VERIFICACIÓN DE ANCLAJES**

ÁREA PRODUCCIÓN	Volcan Auca Mahida
POZO	VAM-34
LATITUD	
LONGITUD	
TENSIÓN MAX APLICADA	7.400,00
TENSIÓN DE REFERENCIA	SEGUN NORMA API RP 4G
ANCLAJES VERIFICAODOS	4
FECHA	27/05/2022
HORA	10:54:28
INTERNO	
PATRÓN	
MARCA	
MODELO	
Nº SERIE	
CERT CALIBRACIÓN	
FECHA VTO CAL

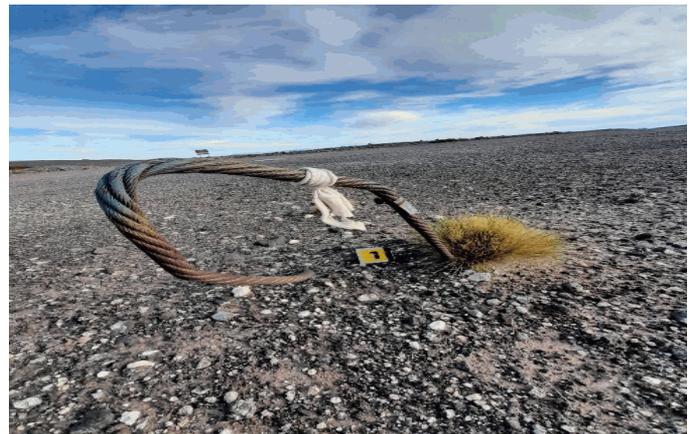
ANTES

Nº Anclaje	Orientación	Zona	Dist. Boca de Pozo	Long Inicial	Long Final	Resultado	Tipo
1	NO	D	27,00	25,00	35,00	Apto	PRUEVA

Deformaciones	N
Desgaste Localizado	N
Rotura Alma	N
Rotura Alambre	N
Corrosión	S

NO HOMOLOGADO

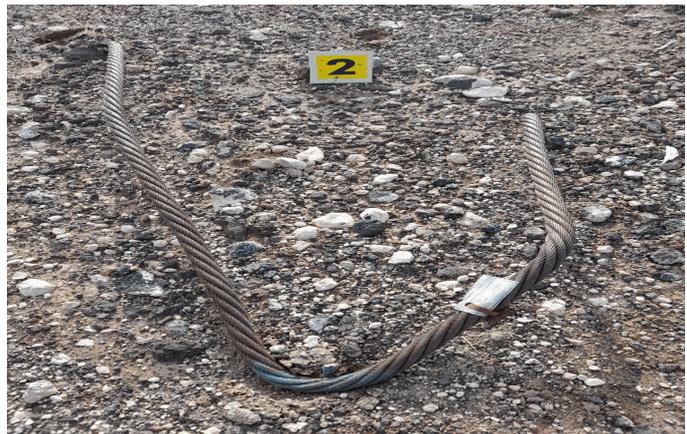
ANTES

Nº Anclaje	Orientación	Zona	Dist. Boca de Pozo	Long Inicial	Long Final	Resultado	Tipo
2	NE	D	27,00	25,00	35,00	Apto	PRUEBA

Deformaciones	N
Desgaste Localizado	N
Rotura Alma	N
Rotura Alambre	N
Corrosión	S

NO HOMOLOGADO

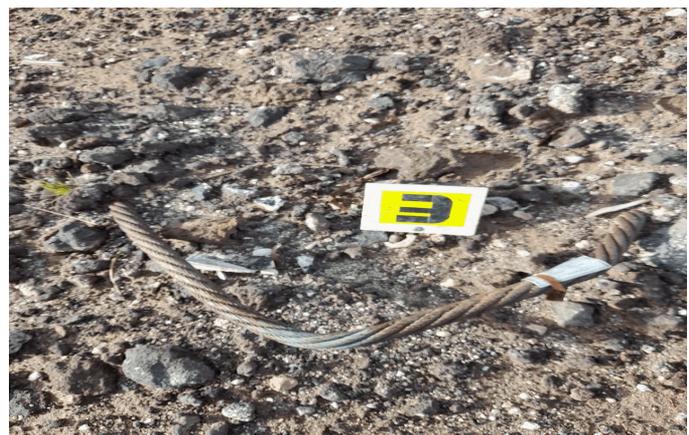
ANTES

Nº Anclaje	Orientación	Zona	Dist. Boca de Pozo	Long Inicial	Long Final	Resultado	Tipo
3	SE	D	27,00	25,00	35,00	Apto	PRUEBA

Deformaciones	N
Desgaste Localizado	N
Rotura Alma	N
Rotura Alambre	N
Corrosión	S

NO HOMOLOGADO

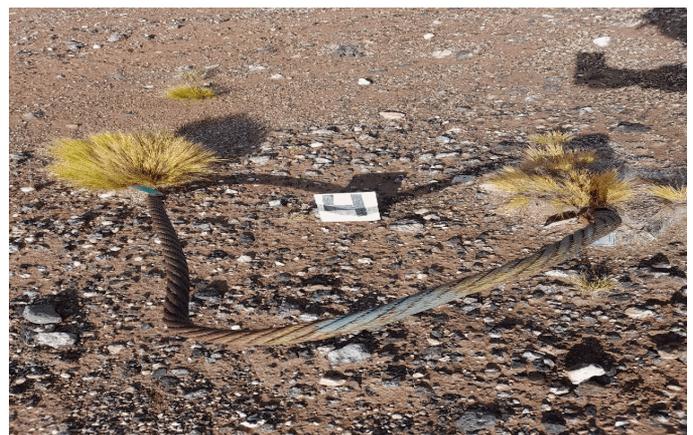
ANTES

Nº Anclaje	Orientación	Zona	Dist. Boca de Pozo	Long Inicial	Long Final	Resultado	Tipo
4	SO	D	27,00	25,00	35,00	Apto	PRUEBA

Deformaciones	N
Desgaste Localizado	N
Rotura Alma	N
Rotura Alambre	N
Corrosión	S

NO HOMOLOGADO
