INFORME DE VERIFICACIÓN DE ANCLAJES	Cód: 157	Fecha de Emisión: 09/08/2022

ÁREA PRODUCCIÓN	ZONAS VARIAS
POZO	CHLSN-1117
LATITUD	
LONGITUD	
TENSIÓN MAX APLICADA	7.400,00
TENSIÓN DE REFERENCIA	API 4 G
ANCLAJES VERIFICAODOS	4
FECHA	09/08/2022
HORA	12:52:15
INTERNO	
PATRÓN	
MARCA	IVECO
MODELO	
Nº SERIE	
CERT CALIBRACIÓN	
FECHA VTO CAL

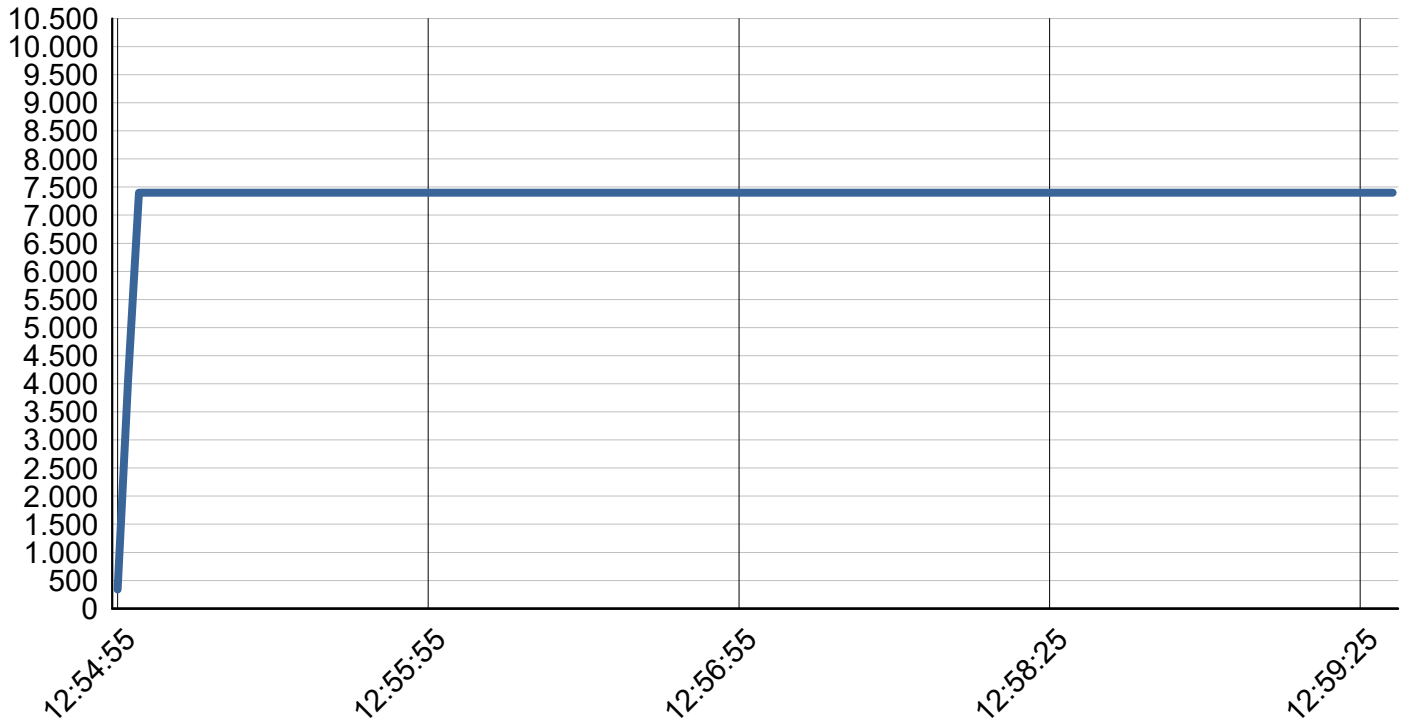
Nº Anclaje	Orientación	Zona	Dist. Boca de Pozo	Long Inicial	Long Final	Resultado	Tipo
1	NO	D	27,00	25,00	35,00	Apto	PRUEBA

Deformaciones	N
Desgaste Localizado	N
Rotura Alma	N
Rotura Alambre	N
Corrosión	N

Emplomado	N
Encasquillado	S

Desnivel Pronunciado	N
Anclaje Inacceible	N
Drenaje Fluidos	N

HOMOLOGADO

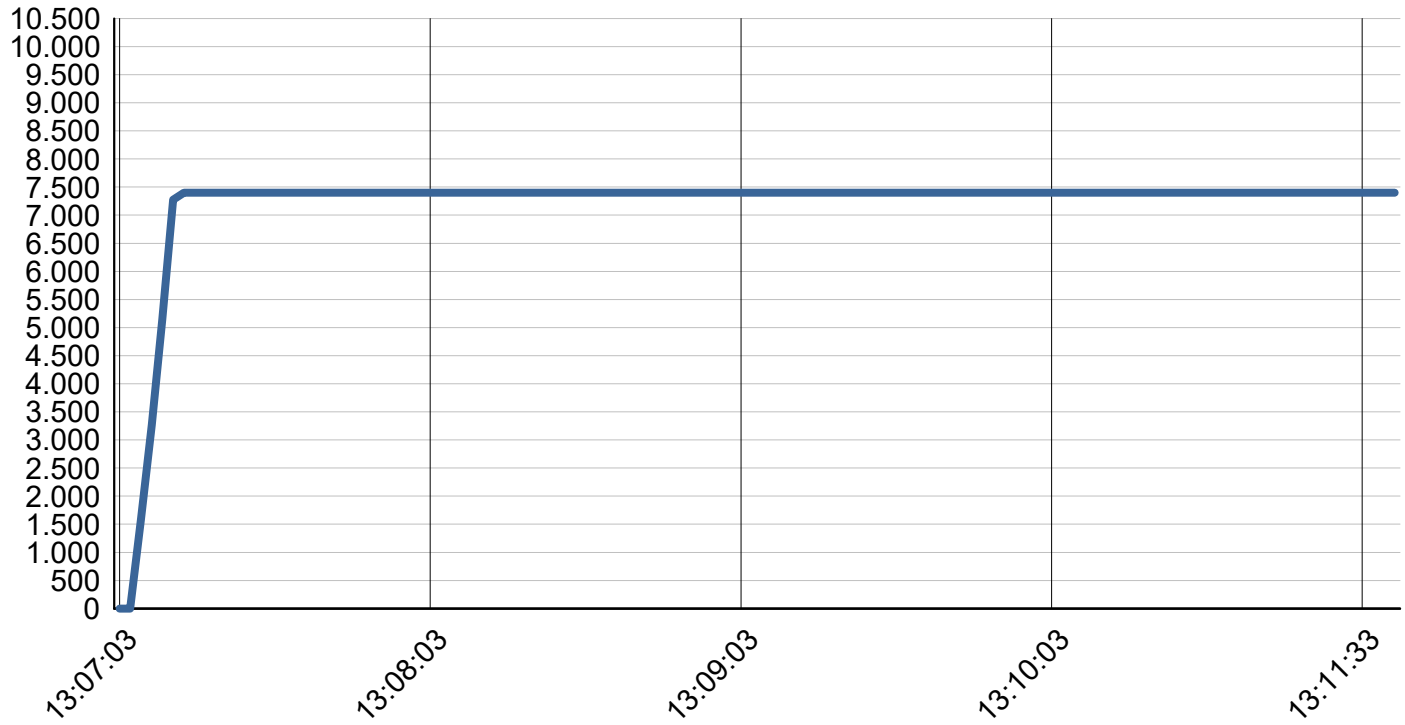
Nº Anclaje	Orientación	Zona	Dist. Boca de Pozo	Long Inicial	Long Final	Resultado	Tipo
2	NE	D	27,00	25,00	35,00	Apto	PRUEBA

Deformaciones	N
Desgaste Localizado	N
Rotura Alma	N
Rotura Alambre	N
Corrosión	N

Emplomado	N
Encasquillado	S

Desnivel Pronunciado	N
Anclaje Inacceible	N
Drenaje Fluidos	N

HOMOLOGADO

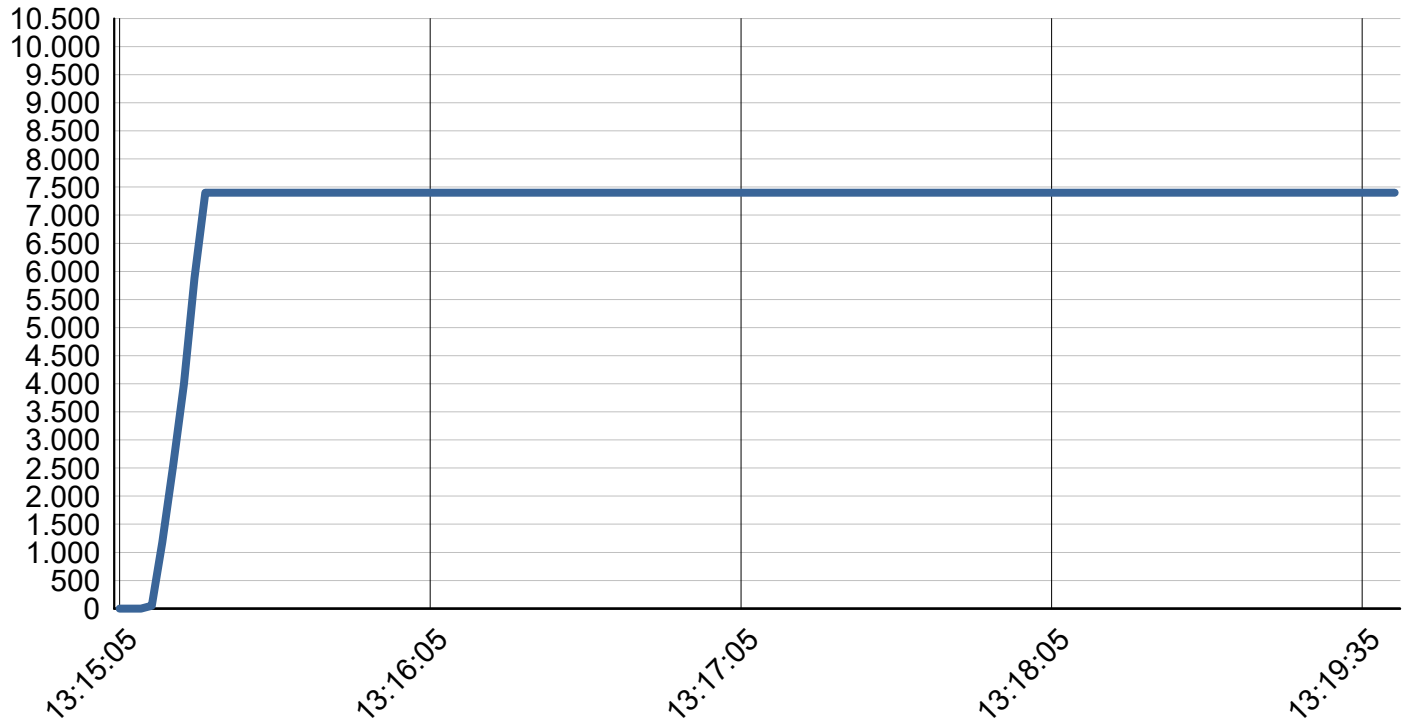
Nº Anclaje	Orientación	Zona	Dist. Boca de Pozo	Long Inicial	Long Final	Resultado	Tipo
3	SE	D	27,00	25,00	35,00	Apto	PRUEBA

Deformaciones	N
Desgaste Localizado	N
Rotura Alma	N
Rotura Alambre	N
Corrosión	N

Emplomado	N
Encasquillado	S

Desnivel Pronunciado	N
Anclaje Inacceible	N
Drenaje Fluidos	N

HOMOLOGADO

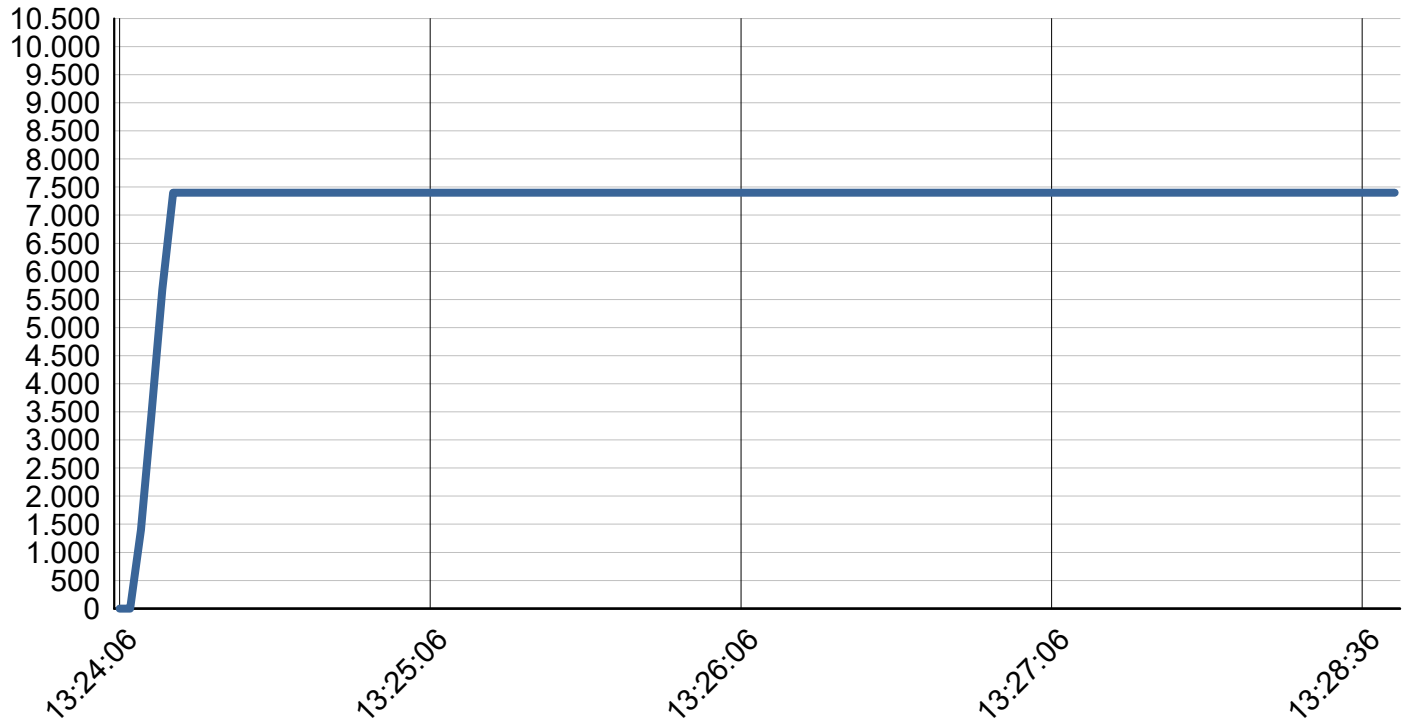
Nº Anclaje	Orientación	Zona	Dist. Boca de Pozo	Long Inicial	Long Final	Resultado	Tipo
4	SO	D	27,00	0,25	35,00	Apto	PRUEBA

Deformaciones	N
Desgaste Localizado	N
Rotura Alma	N
Rotura Alambre	N
Corrosión	N

Emplomado	N
Encasquillado	S

Desnivel Pronunciado	N
Anclaje Inacceible	N
Drenaje Fluidos	N

HOMOLOGADO
