INFORME DE VERIFICACIÓN DE ANCLAJES	Cód: 244	Fecha de Emisión: 11/06/2022

ÁREA PRODUCCIÓN	ZONA VARIAS
POZO	DBNQN-435
LATITUD	
LONGITUD	
TENSIÓN MAX APLICADA	7.400,00
TENSIÓN DE REFERENCIA	SEGUN NORMAS API RP 4G
ANCLAJES VERIFICAODOS	4
FECHA	11/06/2022
HORA	13:21:32
INTERNO	
PATRÓN	
MARCA	
MODELO	
Nº SERIE	
CERT CALIBRACIÓN	
FECHA VTO CAL

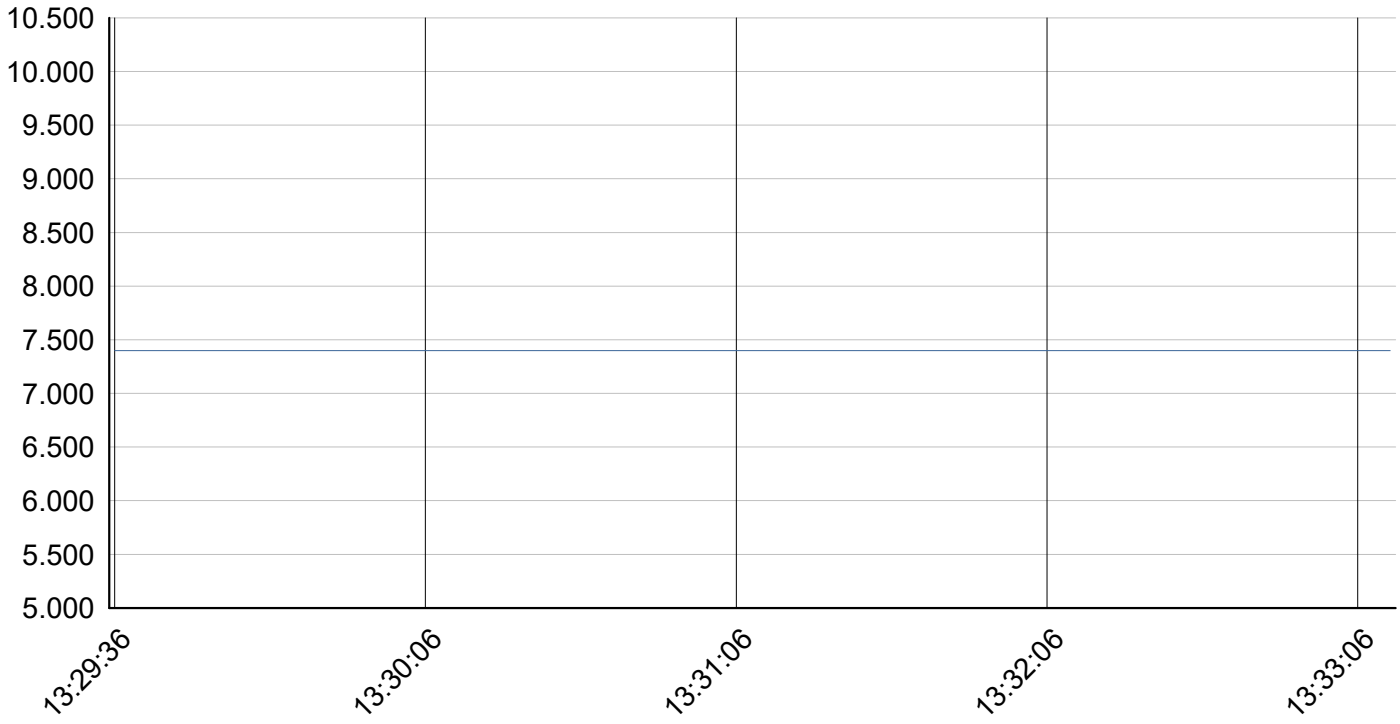
Nº Anclaje	Orientación	Zona	Dist. Boca de Pozo	Long Inicial	Long Final	Resultado	Tipo
1	NO	D	0,27	250,00	35,00	Apto	PRUEBA

Deformaciones	N
Desgaste Localizado	N
Rotura Alma	N
Rotura Alambre	N
Corrosión	S

NO HOMOLOGADO

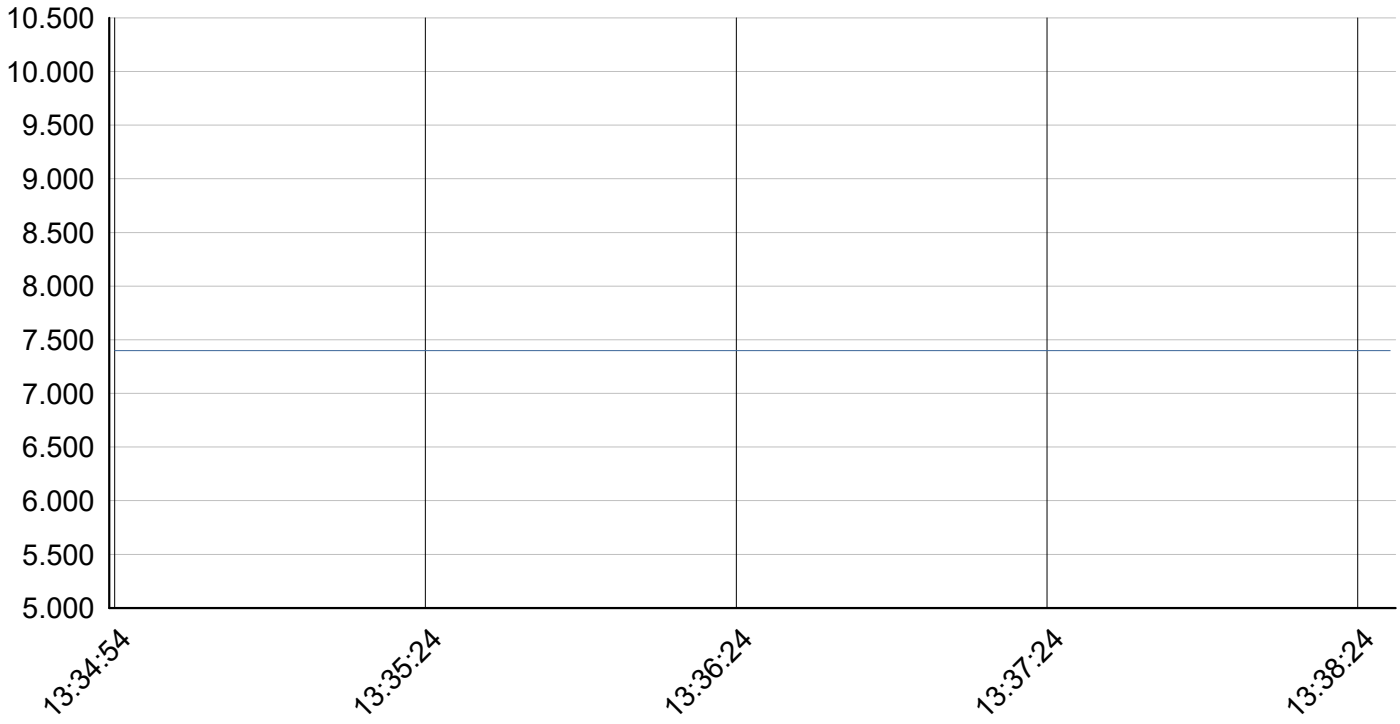
Nº Anclaje	Orientación	Zona	Dist. Boca de Pozo	Long Inicial	Long Final	Resultado	Tipo
2	NE	D	27,00	25,00	35,00	Apto	PRUEBA

Deformaciones	N
Desgaste Localizado	N
Rotura Alma	N
Rotura Alambre	N
Corrosión	S

Emplomado	N
Encasquillado	S

HOMOLOGADO

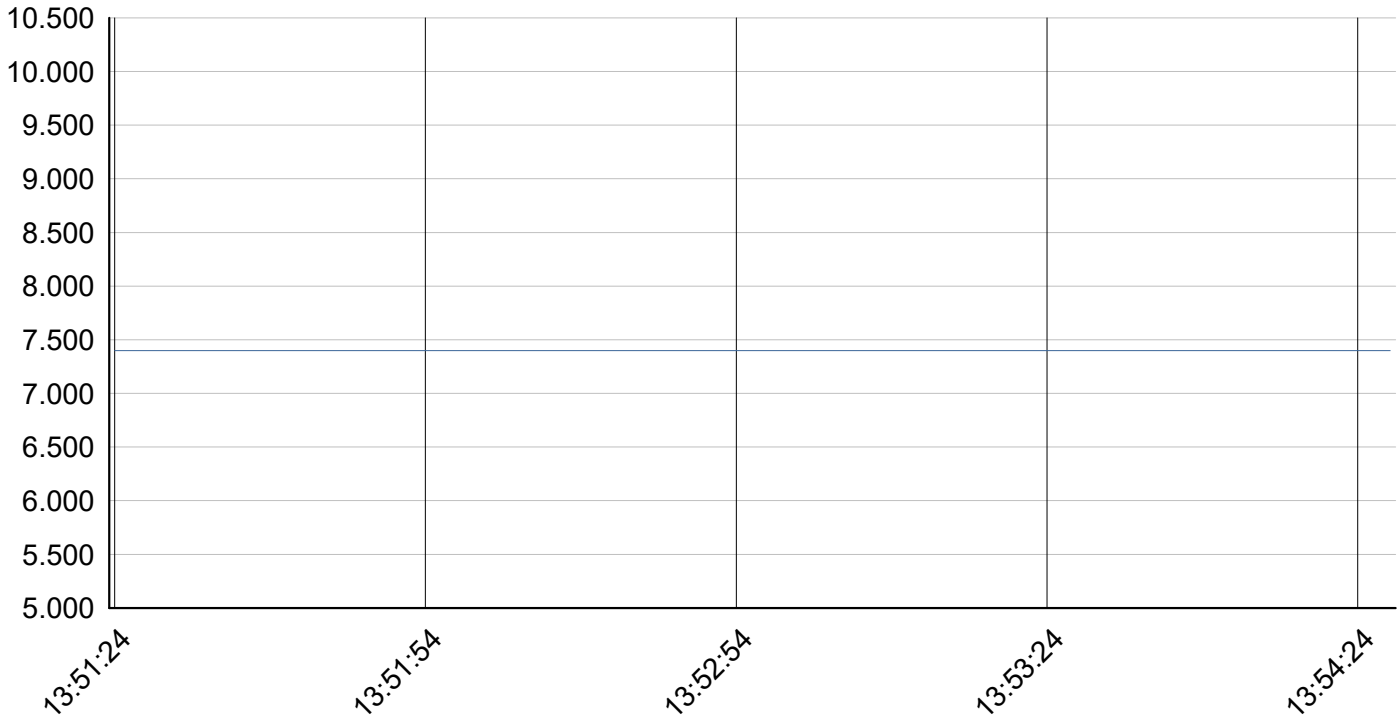
Nº Anclaje	Orientación	Zona	Dist. Boca de Pozo	Long Inicial	Long Final	Resultado	Tipo
4	SO	D	27,00	25,00	35,00	Apto	PRUEBA

Deformaciones	N
Desgaste Localizado	N
Rotura Alma	N
Rotura Alambre	N
Corrosión	S

NO HOMOLOGADO
