INFORME DE VERIFICACIÓN DE ANCLAJES	Cód: 313	Fecha de Emisión: 29/06/2022

ÁREA PRODUCCIÓN	Puesto Hernández
POZO	PH-1385
LATITUD	
LONGITUD	
TENSIÓN MAX APLICADA	7.400,00
TENSIÓN DE REFERENCIA	SEGUN NORMA API RP 4G
ANCLAJES VERIFICAODOS	4
FECHA	29/06/2022
HORA	11:23:03
INTERNO	
PATRÓN	
MARCA	
MODELO	
Nº SERIE	
CERT CALIBRACIÓN	
FECHA VTO CAL

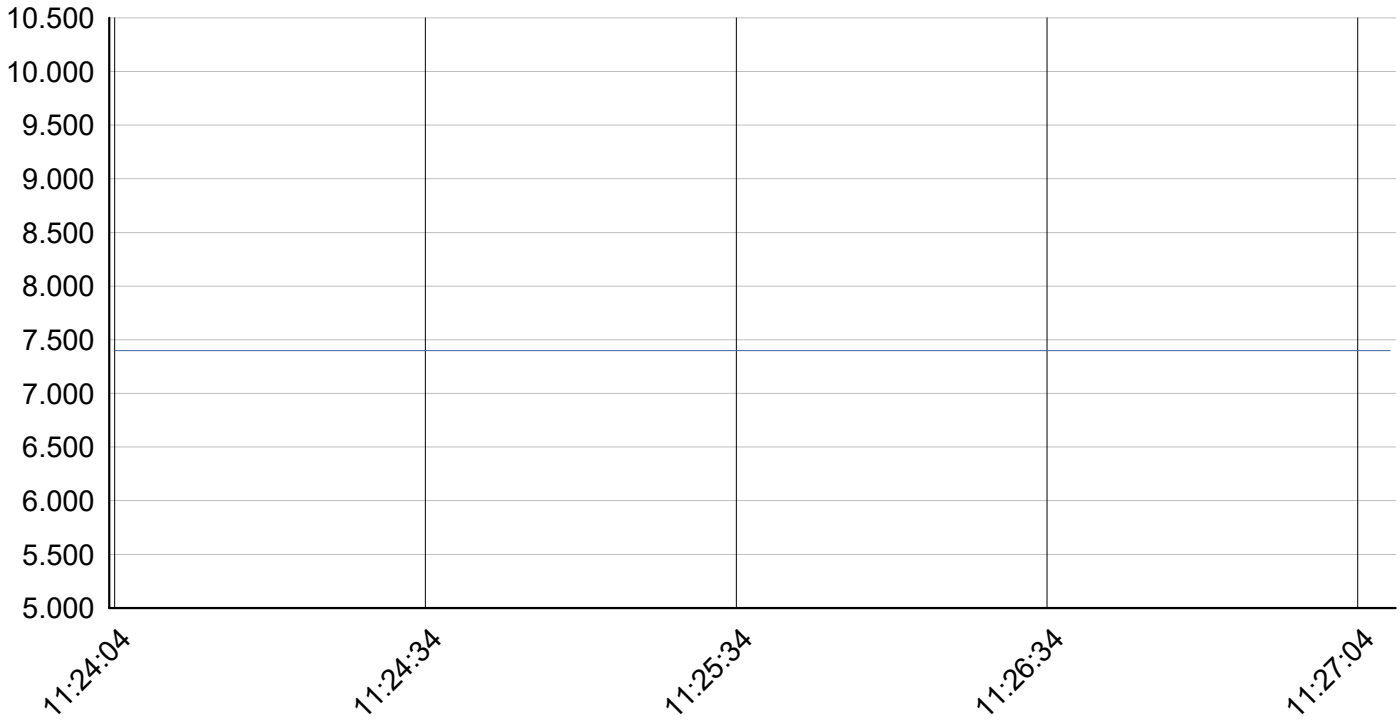
Nº Anclaje	Orientación	Zona	Dist. Boca de Pozo	Long Inicial	Long Final	Resultado	Tipo
1	NO	D	27,00	25,00	35,00	Apto	PRUEBA

Deformaciones	N
Desgaste Localizado	N
Rotura Alma	N
Rotura Alambre	N
Corrosión	N

Emplomado	N
Encasquillado	S

Desnivel Pronunciado	N
Anclaje Inacceible	N
Drenaje Fluidos	N

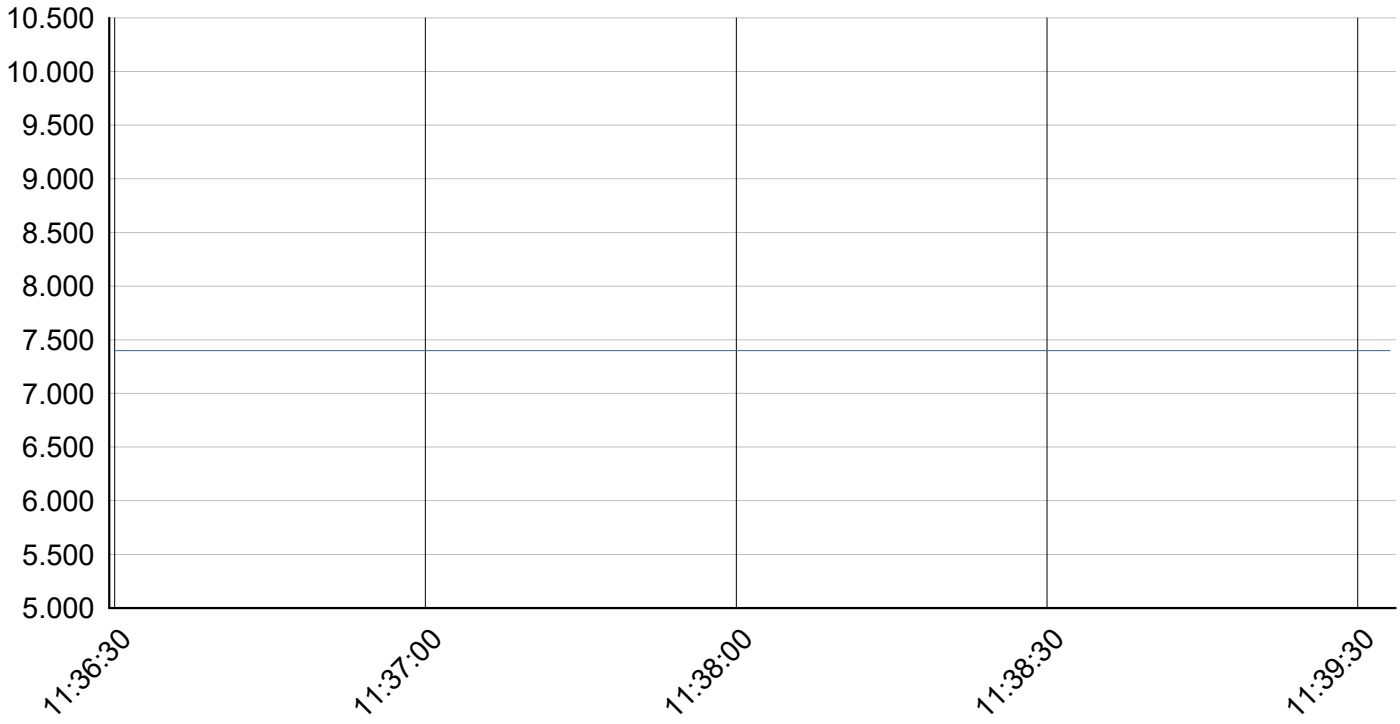
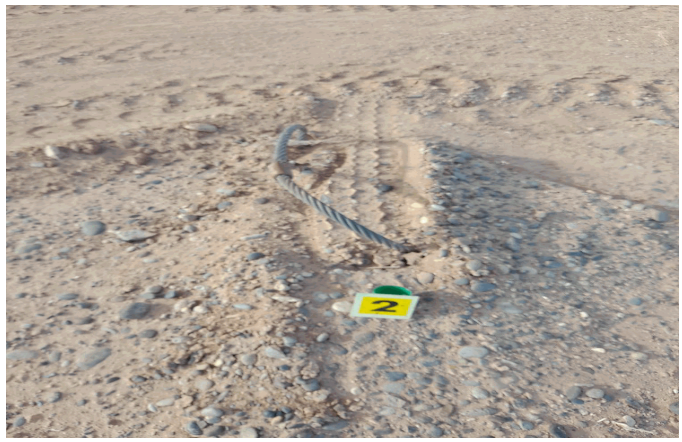
Nº Anclaje	Orientación	Zona	Dist. Boca de Pozo	Long Inicial	Long Final	Resultado	Tipo
2	NE	D	27,00	25,00	35,00	Apto	PRUEBA

Deformaciones	N
Desgaste Localizado	N
Rotura Alma	N
Rotura Alambre	N
Corrosión	N

Emplomado	N
Encasquillado	S

Desnivel Pronunciado	N
Anclaje Inacceible	N
Drenaje Fluidos	N

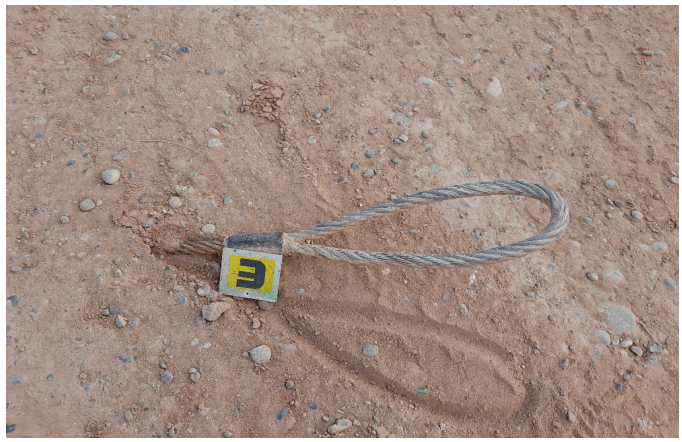
Nº Anclaje	Orientación	Zona	Dist. Boca de Pozo	Long Inicial	Long Final	Resultado	Tipo
3						Apto

Deformaciones	N
Desgaste Localizado	N
Rotura Alma	N
Rotura Alambre	N
Corrosión	N

Emplomado	N
Encasquillado	N

Desnivel Pronunciado	N
Anclaje Inacceible	N
Drenaje Fluidos	N

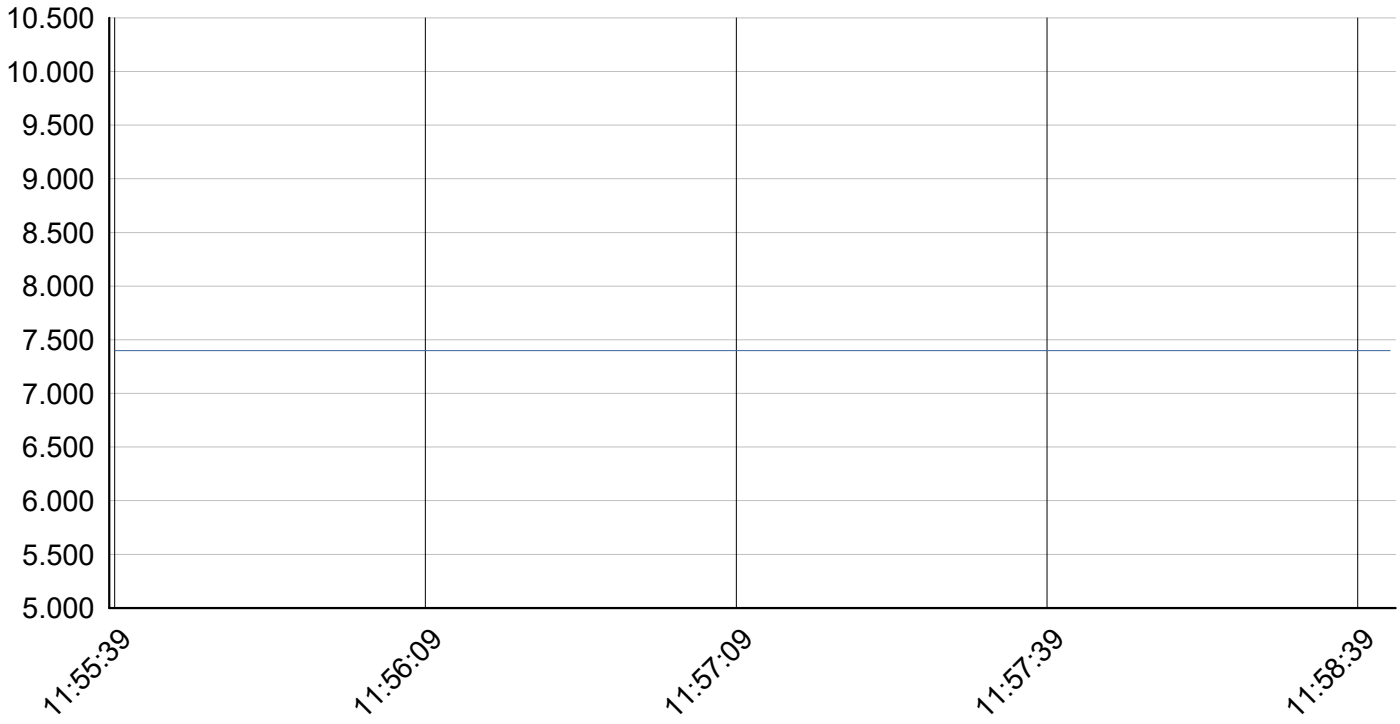
Nº Anclaje	Orientación	Zona	Dist. Boca de Pozo	Long Inicial	Long Final	Resultado	Tipo
4	SO	D	27,00	25,00	35,00	Apto	PRUEBA

Deformaciones	N
Desgaste Localizado	N
Rotura Alma	N
Rotura Alambre	N
Corrosión	N

Emplomado	N
Encasquillado	S

Desnivel Pronunciado	N
Anclaje Inacceible	N
Drenaje Fluidos	N
