INFORME DE VERIFICACIÓN DE ANCLAJES	Cód: 300	Fecha de Emisión: 23/06/2022

ÁREA PRODUCCIÓN	Puesto Hernández
POZO	PH-356
LATITUD	
LONGITUD	
TENSIÓN MAX APLICADA	7.400,00
TENSIÓN DE REFERENCIA	SEGUN NORMA API RP 4G
ANCLAJES VERIFICAODOS	2
FECHA	23/06/2022
HORA	13:02:07
INTERNO	
PATRÓN	
MARCA	
MODELO	
Nº SERIE	
CERT CALIBRACIÓN	
FECHA VTO CAL

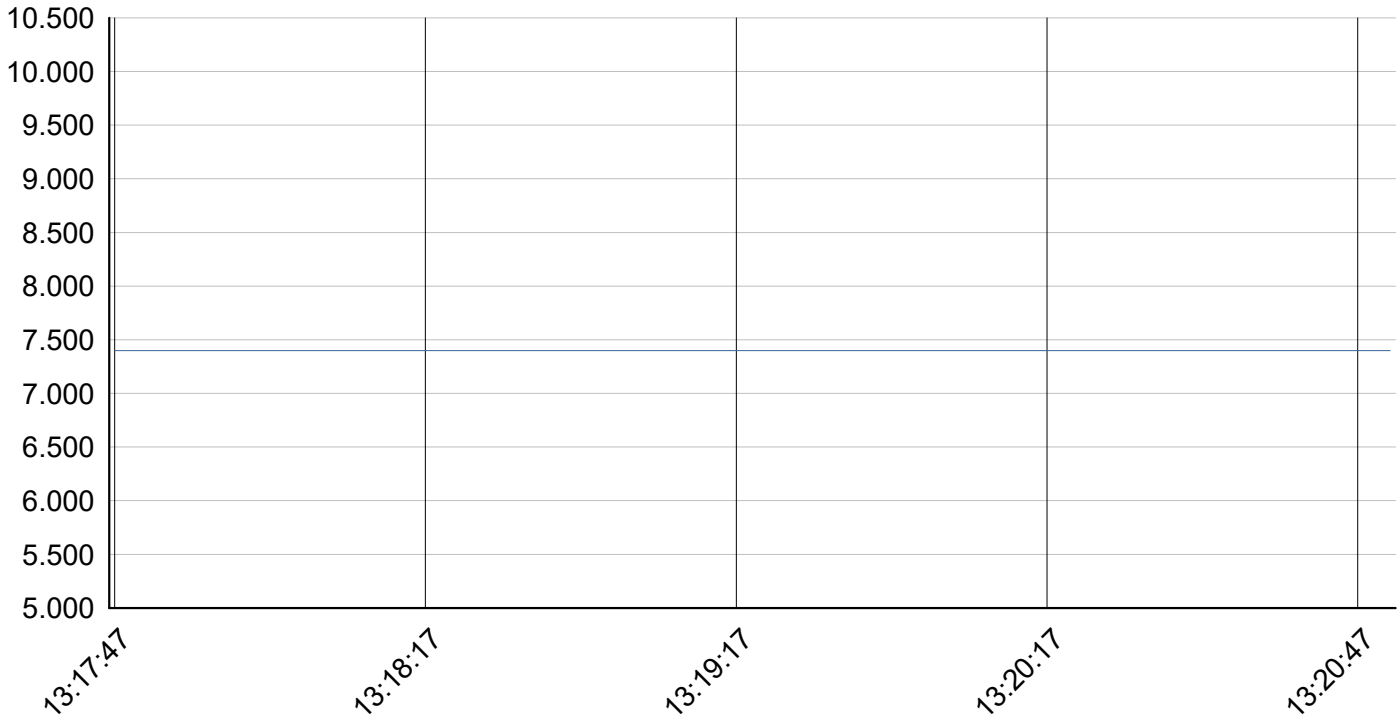
Nº Anclaje	Orientación	Zona	Dist. Boca de Pozo	Long Inicial	Long Final	Resultado	Tipo
3	SE	D	27,00	25,00	35,00	Apto	PRUEBA

Deformaciones	N
Desgaste Localizado	N
Rotura Alma	N
Rotura Alambre	N
Corrosión	N

Emplomado	N
Encasquillado	S

Desnivel Pronunciado	N
Anclaje Inacceible	N
Drenaje Fluidos	N

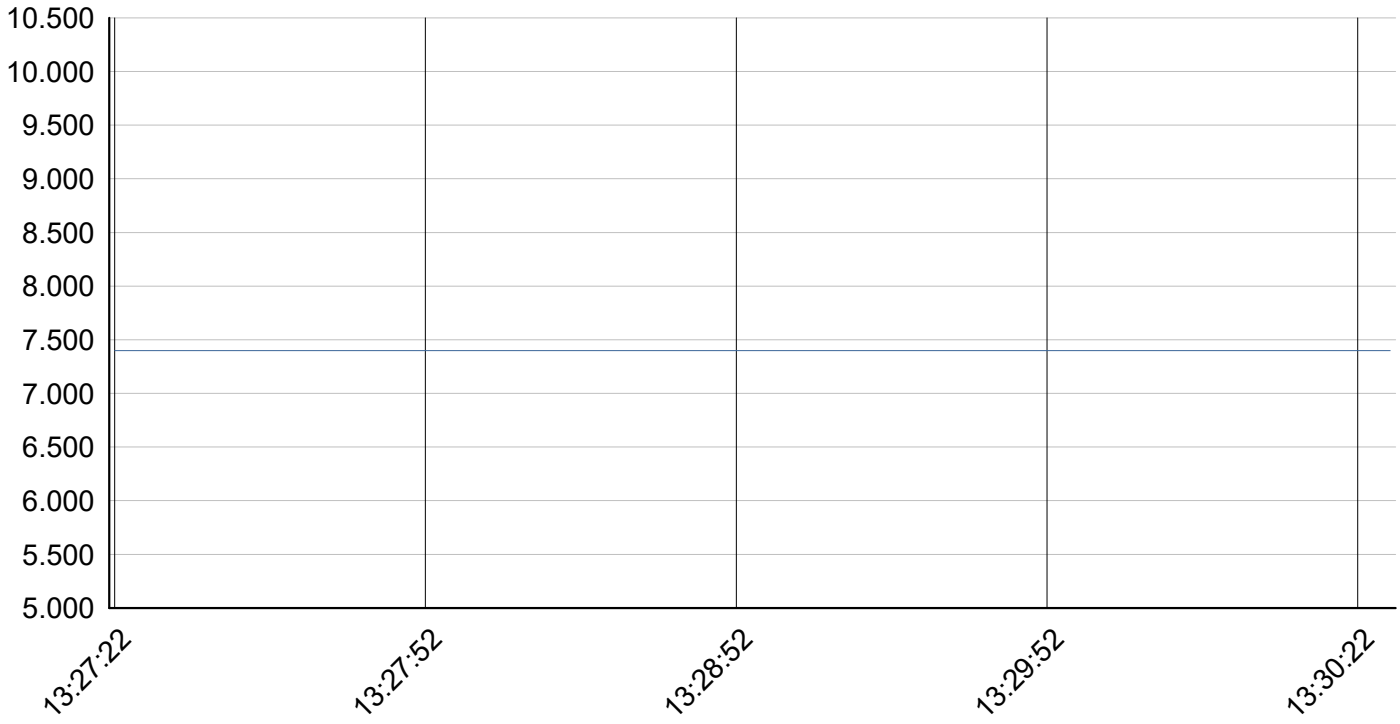
Nº Anclaje	Orientación	Zona	Dist. Boca de Pozo	Long Inicial	Long Final	Resultado	Tipo
2	NE	D	27,00	25,00	35,00	Apto	PRUEBA

Deformaciones	N
Desgaste Localizado	N
Rotura Alma	N
Rotura Alambre	N
Corrosión	N

Emplomado	N
Encasquillado	S

Desnivel Pronunciado	N
Anclaje Inacceible	N
Drenaje Fluidos	N
