INFORME DE VERIFICACIÓN DE ANCLAJES	Cód: 109	Fecha de Emisión: 19/07/2022

ÁREA PRODUCCIÓN	ZONAS VARIAS
POZO	PMO-82
LATITUD	
LONGITUD	
TENSIÓN MAX APLICADA	7.400,00
TENSIÓN DE REFERENCIA	API 4 G
ANCLAJES VERIFICAODOS	4
FECHA	19/07/2022
HORA	15:38:07
INTERNO	
PATRÓN	
MARCA	IVECO
MODELO	DAILY 70C16
Nº SERIE	
CERT CALIBRACIÓN	
FECHA VTO CAL

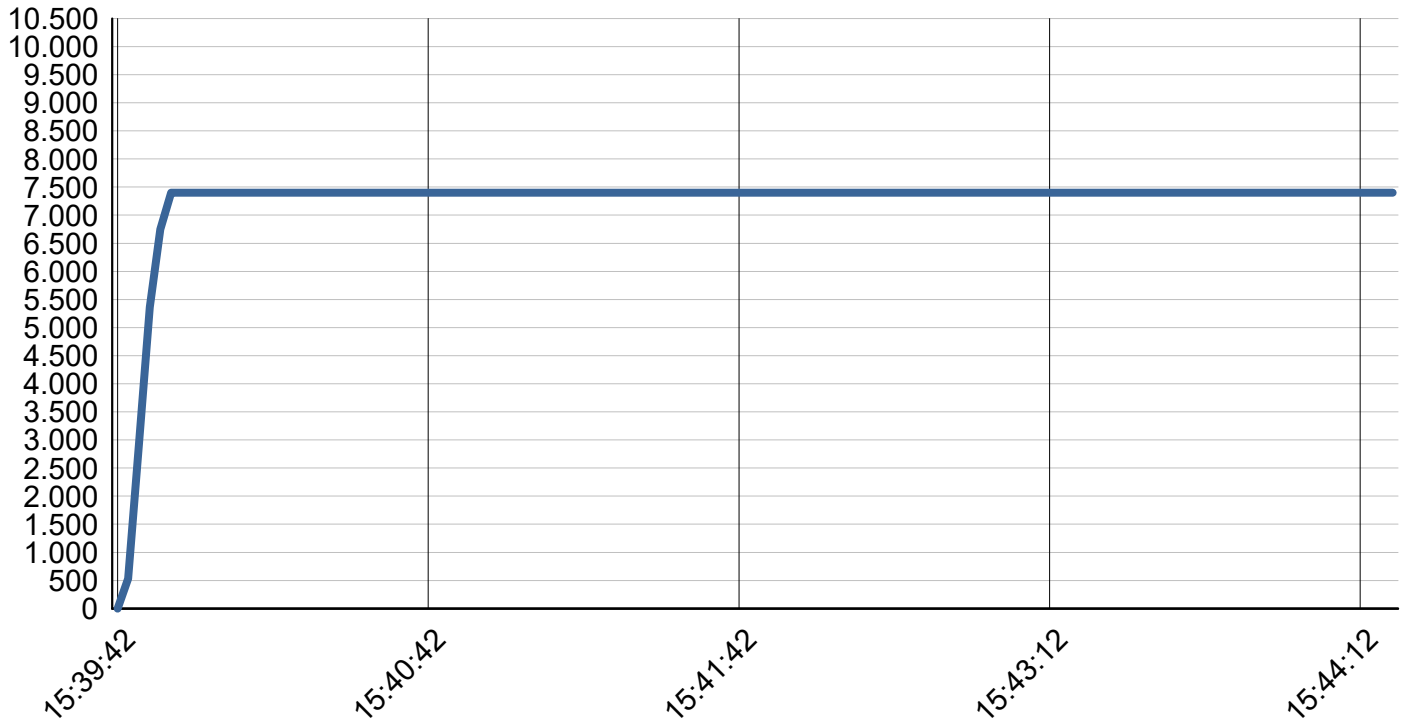
Nº Anclaje	Orientación	Zona	Dist. Boca de Pozo	Long Inicial	Long Final	Resultado	Tipo
1	NO	D	27,00	25,00	35,00	Apto	PRUEBA

Deformaciones	N
Desgaste Localizado	N
Rotura Alma	N
Rotura Alambre	N
Corrosión	N

Emplomado	N
Encasquillado	S

Desnivel Pronunciado	N
Anclaje Inacceible	N
Drenaje Fluidos	N

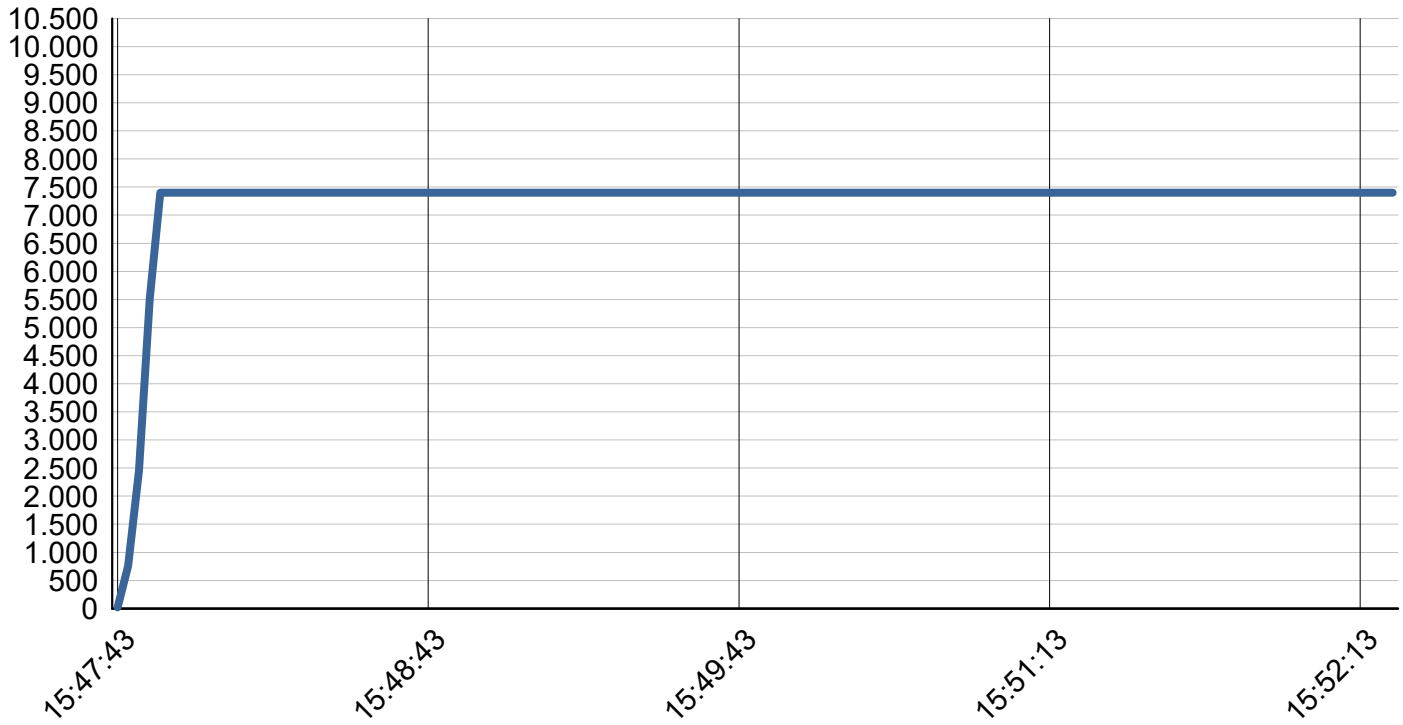
Nº Anclaje	Orientación	Zona	Dist. Boca de Pozo	Long Inicial	Long Final	Resultado	Tipo
2	NE	D	27,00	25,00	35,00	Apto	PRUEBA

Deformaciones	N
Desgaste Localizado	N
Rotura Alma	N
Rotura Alambre	N
Corrosión	N

Emplomado	N
Encasquillado	S

Desnivel Pronunciado	N
Anclaje Inacceible	N
Drenaje Fluidos	N

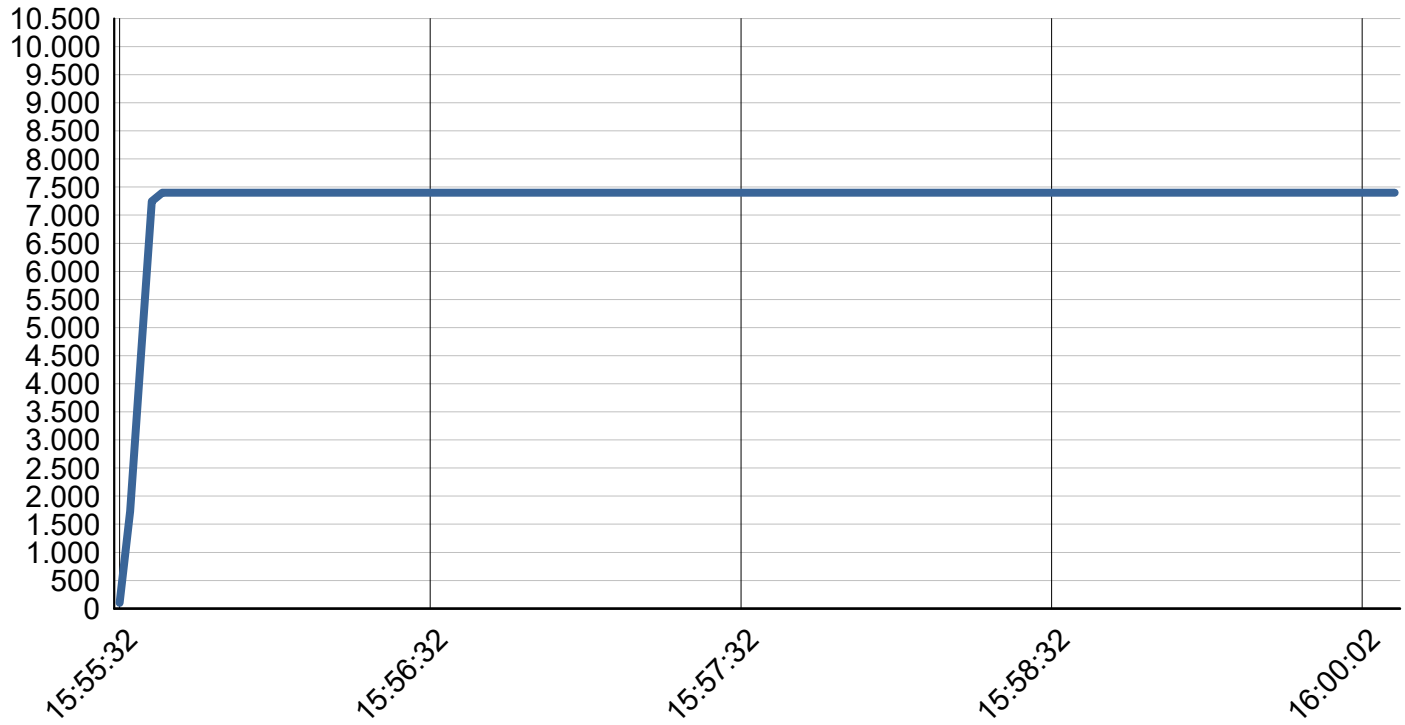
Nº Anclaje	Orientación	Zona	Dist. Boca de Pozo	Long Inicial	Long Final	Resultado	Tipo
3	SE	D	27,00	25,00	35,00	Apto	PRUEBA

Deformaciones	N
Desgaste Localizado	N
Rotura Alma	N
Rotura Alambre	N
Corrosión	N

Emplomado	N
Encasquillado	N

Desnivel Pronunciado	N
Anclaje Inacceible	N
Drenaje Fluidos	N

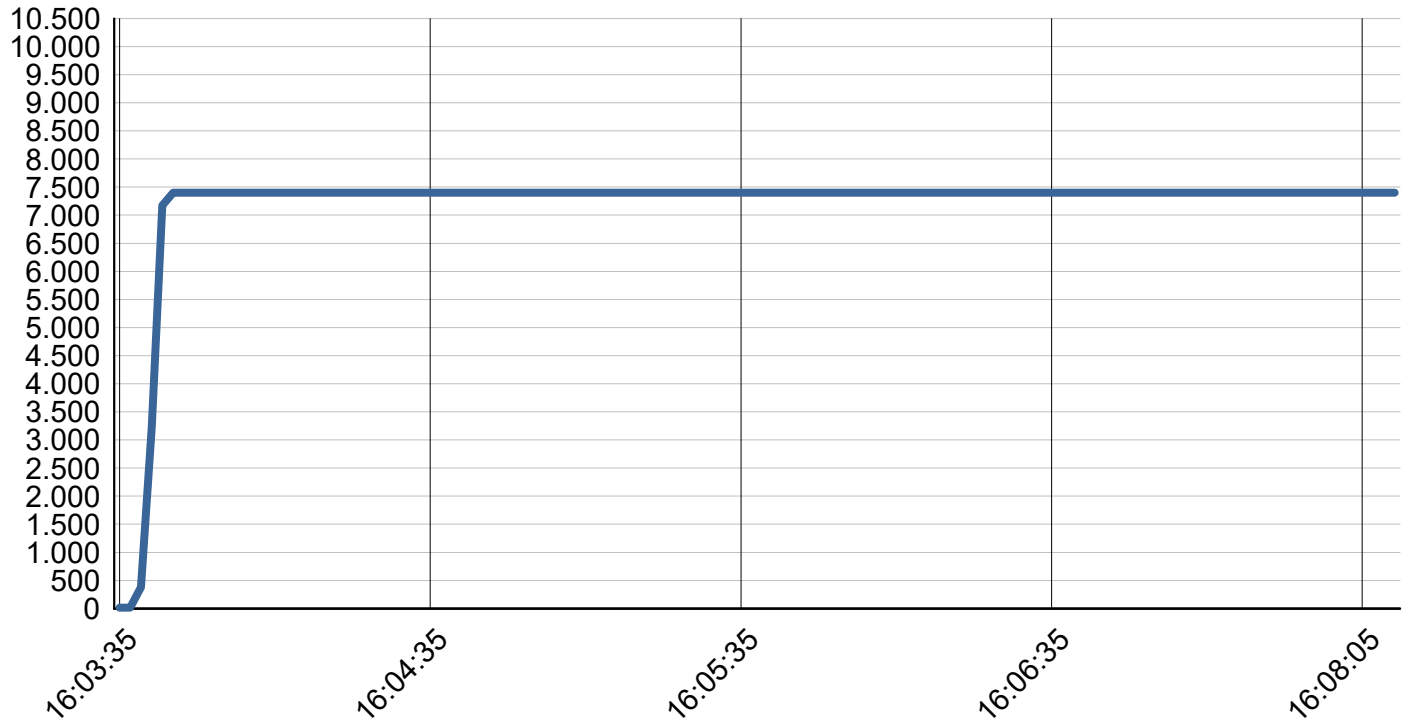
Nº Anclaje	Orientación	Zona	Dist. Boca de Pozo	Long Inicial	Long Final	Resultado	Tipo
4	SO	D	27,00	25,00	35,00	Apto	PRUEBA

Deformaciones	N
Desgaste Localizado	N
Rotura Alma	N
Rotura Alambre	N
Corrosión	N

Emplomado	N
Encasquillado	S

Desnivel Pronunciado	N
Anclaje Inacceible	N
Drenaje Fluidos	N
