INFORME DE VERIFICACIÓN DE ANCLAJES	Cód: 100	Fecha de Emisión: 03/04/2022

ÁREA PRODUCCIÓN	SEÑAL PICADA
POZO	SP-511
LATITUD	
LONGITUD	
TENSIÓN MAX APLICADA	7.400,00
TENSIÓN DE REFERENCIA	SEGUN NORMA API RP 4G
ANCLAJES VERIFICAODOS	4
FECHA	03/04/2022
HORA	11:19:36
INTERNO	
PATRÓN	
MARCA	
MODELO	
Nº SERIE	
CERT CALIBRACIÓN	
FECHA VTO CAL

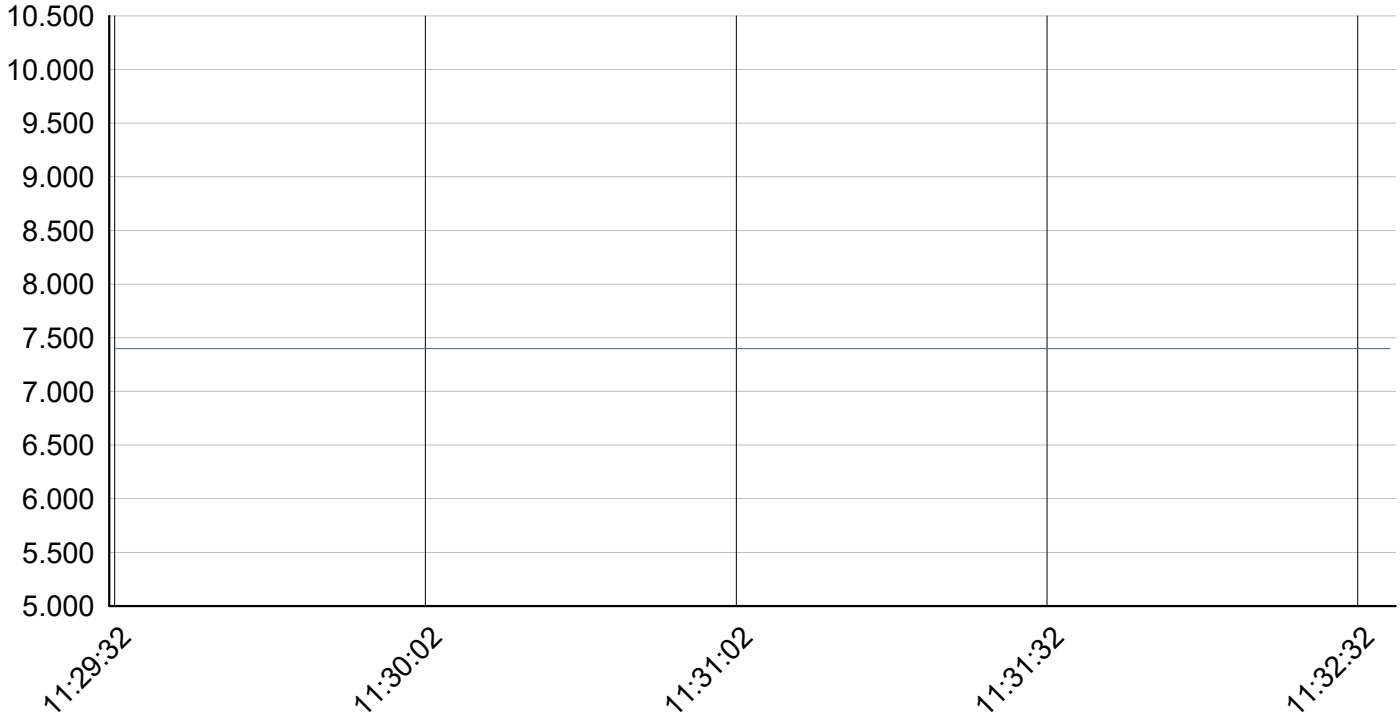
Nº Anclaje	Orientación	Zona	Dist. Boca de Pozo	Long Inicial	Long Final	Resultado	Tipo
2	NE	D	27,00	25,00	35,00	Apto	PRUEBA

Deformaciones	N
Desgaste Localizado	S
Rotura Alma	N
Rotura Alambre	N
Corrosión	S

NO HOMOLOGADO

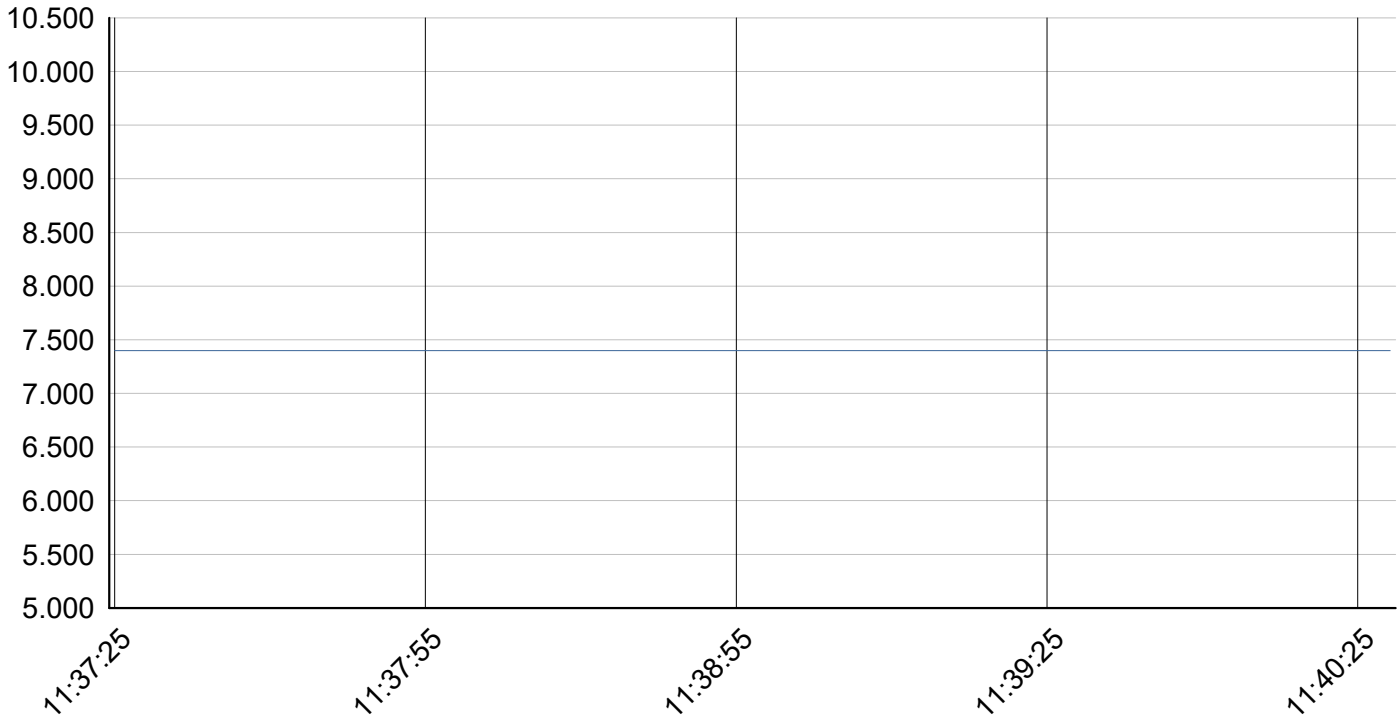
Nº Anclaje	Orientación	Zona	Dist. Boca de Pozo	Long Inicial	Long Final	Resultado	Tipo
3	SE	D	27,00	25,00	35,00	Apto	PRUEBA

Deformaciones	N
Desgaste Localizado	S
Rotura Alma	N
Rotura Alambre	N
Corrosión	S

NO HOMOLOGADO
