**INFORME DE VERIFICACIÓN DE ANCLAJES**

Cód: 156

Fecha de Emisión: 01/05/2022

ÁREA PRODUCCIÓN	ZONA VARIAS
POZO	CHLSN-1169
LATITUD	
LONGITUD	
TENSIÓN MAX APLICADA	7.400,00
TENSIÓN DE REFERENCIA	SEGUN NORMAS API RP 4G
ANCLAJES VERIFICAODOS	4
FECHA	01/05/2022
HORA	11:43:55
INTERNO	
PATRÓN	
MARCA	
MODELO	
Nº SERIE	
CERT CALIBRACIÓN	
FECHA VTO CAL

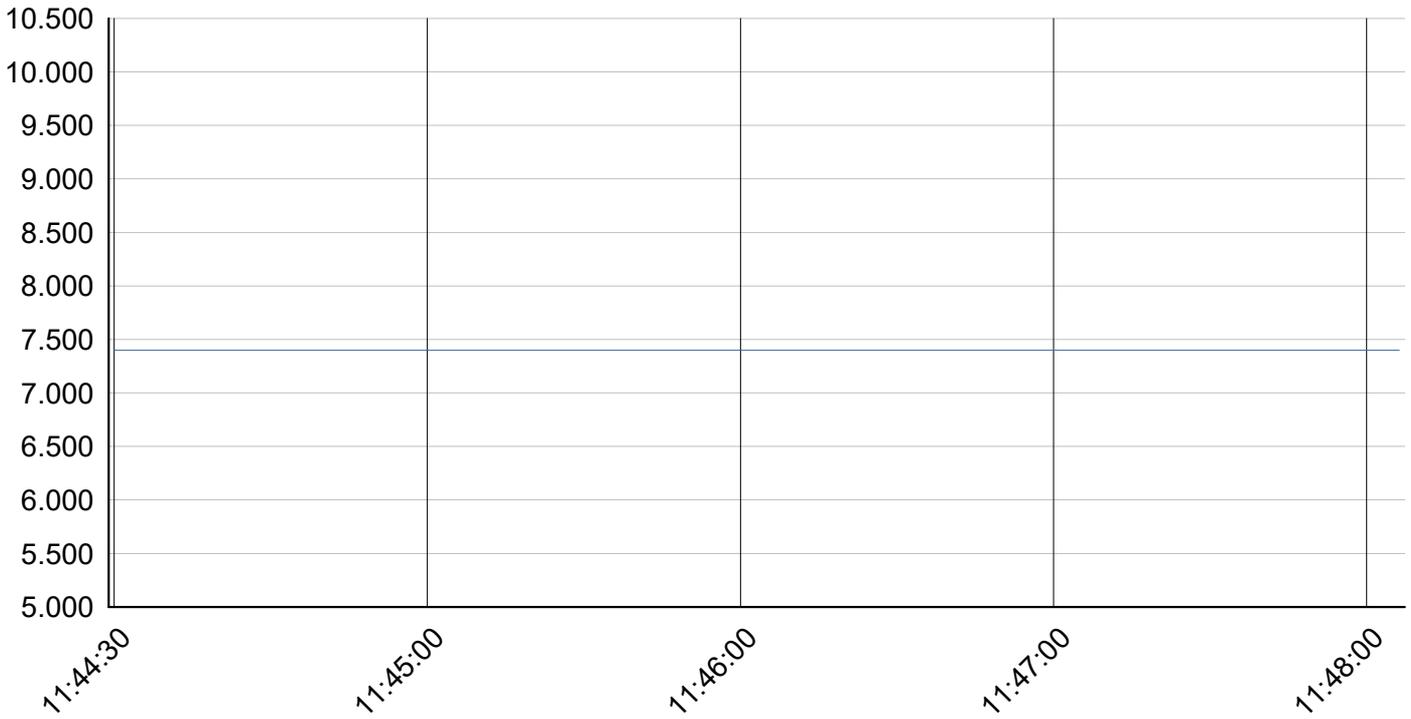
Nº Anclaje	Orientación	Zona	Dist. Boca de Pozo	Long Inicial	Long Final	Resultado	Tipo
1	NO	D	27,00	25,00	35,00	Apto	PRUEBA

Deformaciones	N
Desgaste Localizado	N
Rotura Alma	N
Rotura Alambre	N
Corrosión	S

Emplomado	N
Encasquillado	S

HOMOLOGADO

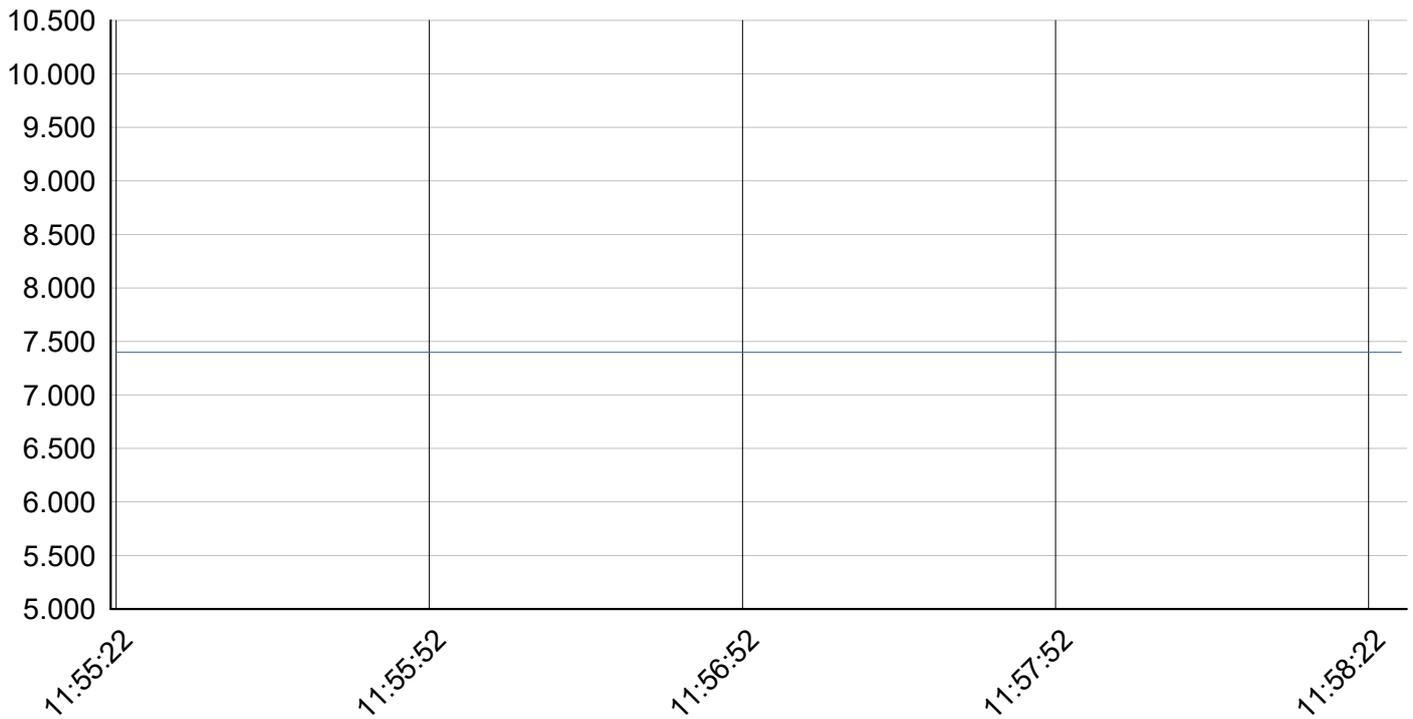
Nº Anclaje	Orientación	Zona	Dist. Boca de Pozo	Long Inicial	Long Final	Resultado	Tipo
2	NE	D	27,00	25,00	35,00	Apto	PRUEBA

Deformaciones	N
Desgaste Localizado	N
Rotura Alma	N
Rotura Alambre	N
Corrosión	S

Emplomado	N
Encasquillado	S

HOMOLOGADO

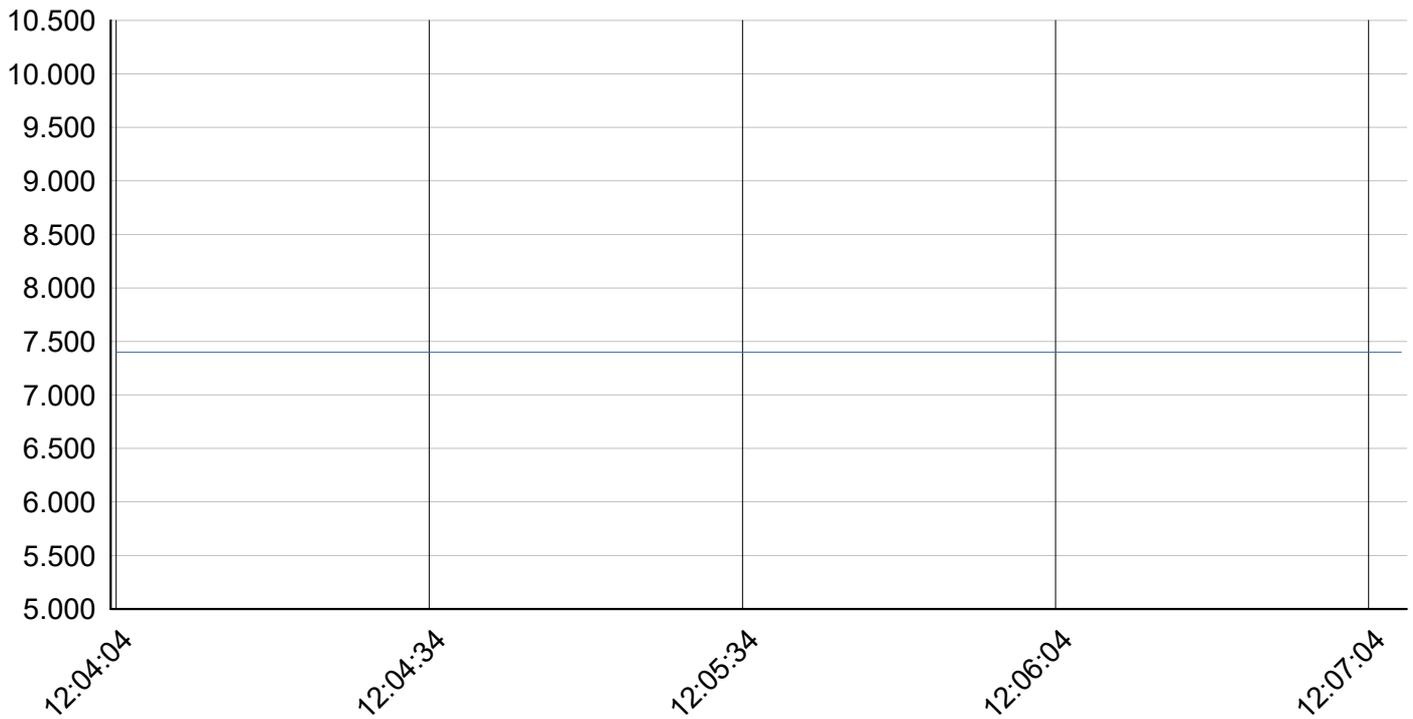
Nº Anclaje	Orientación	Zona	Dist. Boca de Pozo	Long Inicial	Long Final	Resultado	Tipo
3	SE	D	27,00	25,00	35,00	Apto	PRUEBA

Deformaciones	N
Desgaste Localizado	N
Rotura Alma	N
Rotura Alambre	N
Corrosión	S

Emplomado	N
Encasquillado	S

HOMOLOGADO

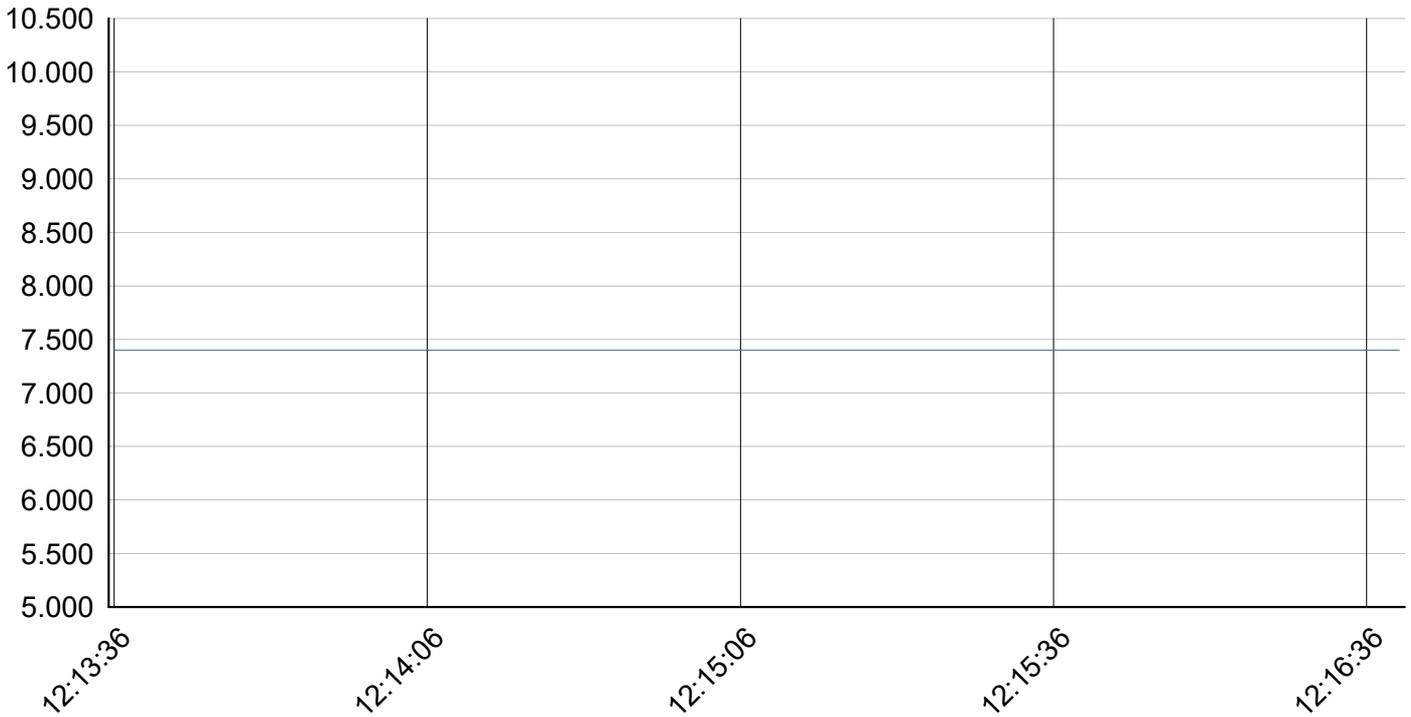
Nº Anclaje	Orientación	Zona	Dist. Boca de Pozo	Long Inicial	Long Final	Resultado	Tipo
4	SO	D	27,00	25,00	35,00	Apto	PRUEBA

Deformaciones	N
Desgaste Localizado	N
Rotura Alma	N
Rotura Alambre	N
Corrosión	S
