**INFORME DE VERIFICACIÓN DE ANCLAJES**

ÁREA PRODUCCIÓN	Chihuido Sierra Negra
POZO	CHSN-03
LATITUD	
LONGITUD	
TENSIÓN MAX APLICADA	7.400,00
TENSIÓN DE REFERENCIA	SEGUN NORMA API RP 4G
ANCLAJES VERIFICAODOS	5
FECHA	06/06/2022
HORA	10:06:28
INTERNO	
PATRÓN	
MARCA	
MODELO	
Nº SERIE	
CERT CALIBRACIÓN	
FECHA VTO CAL

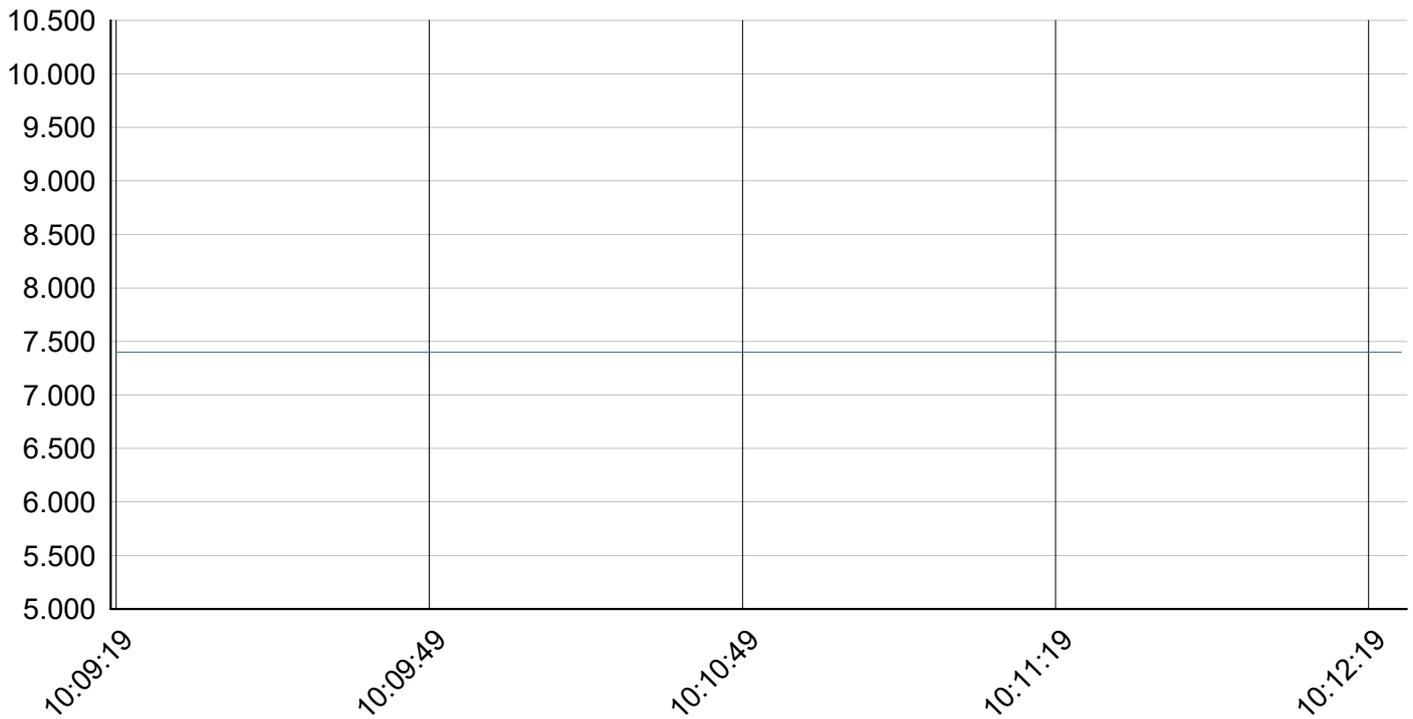
Nº Anclaje	Orientación	Zona	Dist. Boca de Pozo	Long Inicial	Long Final	Resultado	Tipo
1	NO	D	27,00	25,00	35,00	Apto	PRUEBA

Deformaciones	N
Desgaste Localizado	N
Rotura Alma	N
Rotura Alambre	N
Corrosión	N

Emplomado	N
Encasquillado	S

Desnivel Pronunciado	N
Anclaje Inaccesible	N
Drenaje Fluidos	N

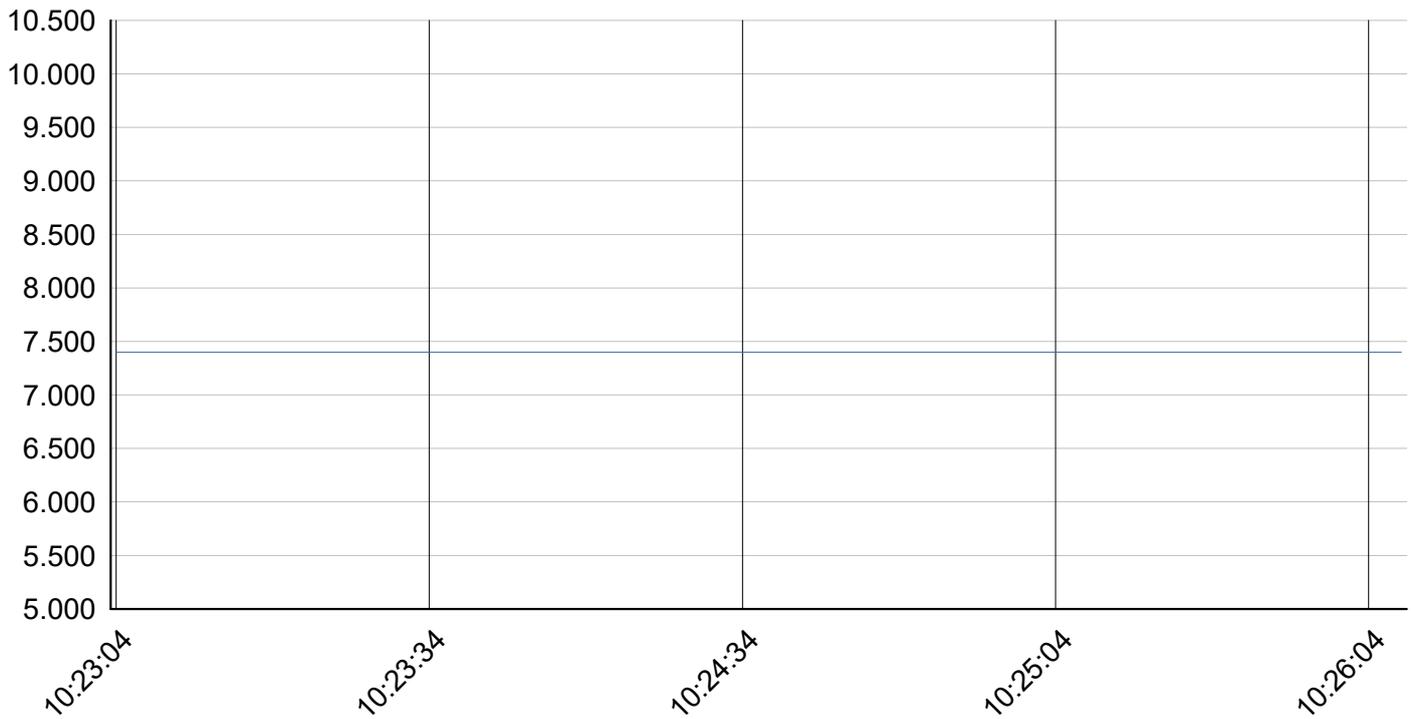
Nº Anclaje	Orientación	Zona	Dist. Boca de Pozo	Long Inicial	Long Final	Resultado	Tipo
2	NE	D	27,00	25,00	35,00	Apto	PRUEBA

Deformaciones	N
Desgaste Localizado	N
Rotura Alma	N
Rotura Alambre	N
Corrosión	N

Emplomado	N
Encasquillado	S

Desnivel Pronunciado	N
Anclaje Inaccesible	N
Drenaje Fluidos	N

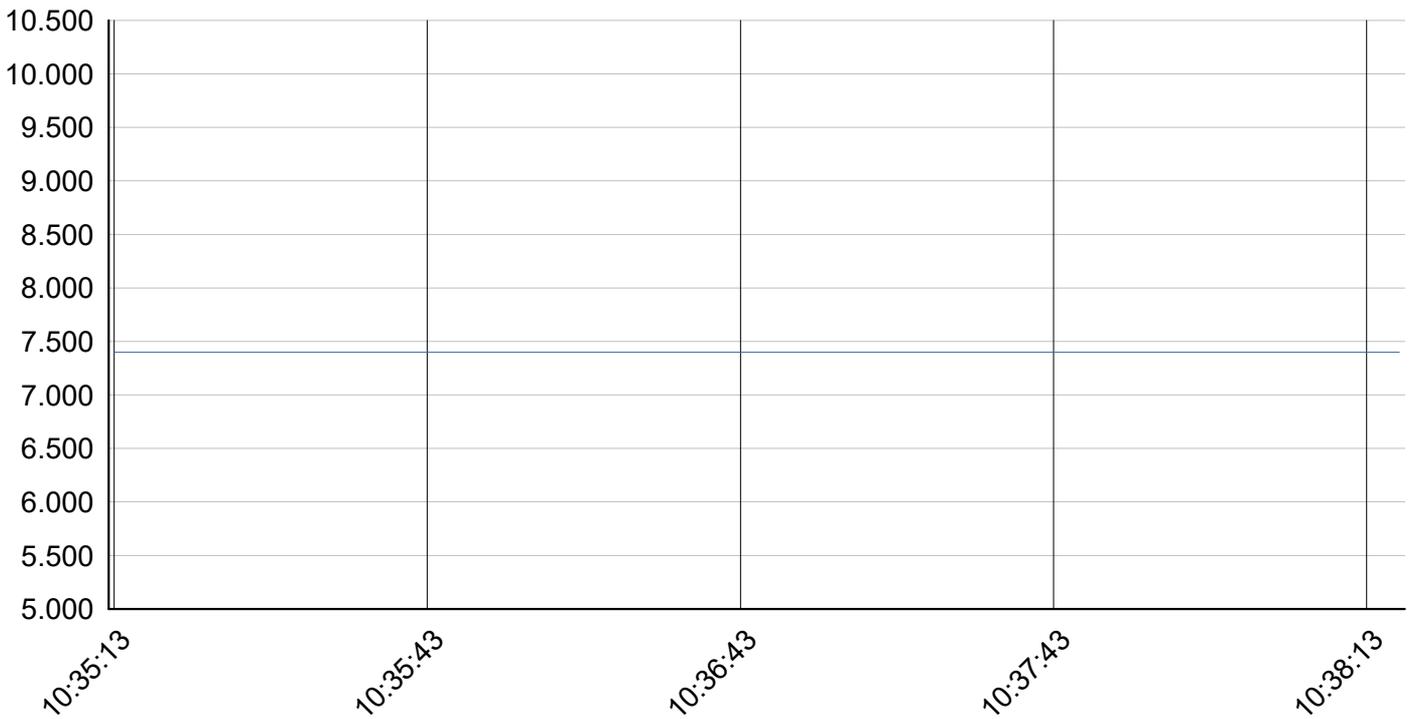
Nº Anclaje	Orientación	Zona	Dist. Boca de Pozo	Long Inicial	Long Final	Resultado	Tipo
3	SE	D	27,00	25,00	35,00	Apto	PRUEBA

Deformaciones	N
Desgaste Localizado	N
Rotura Alma	N
Rotura Alambre	N
Corrosión	N

Emplomado	N
Encasquillado	S

Desnivel Pronunciado	N
Anclaje Inaccesible	N
Drenaje Fluidos	N

HOMOLOGADO

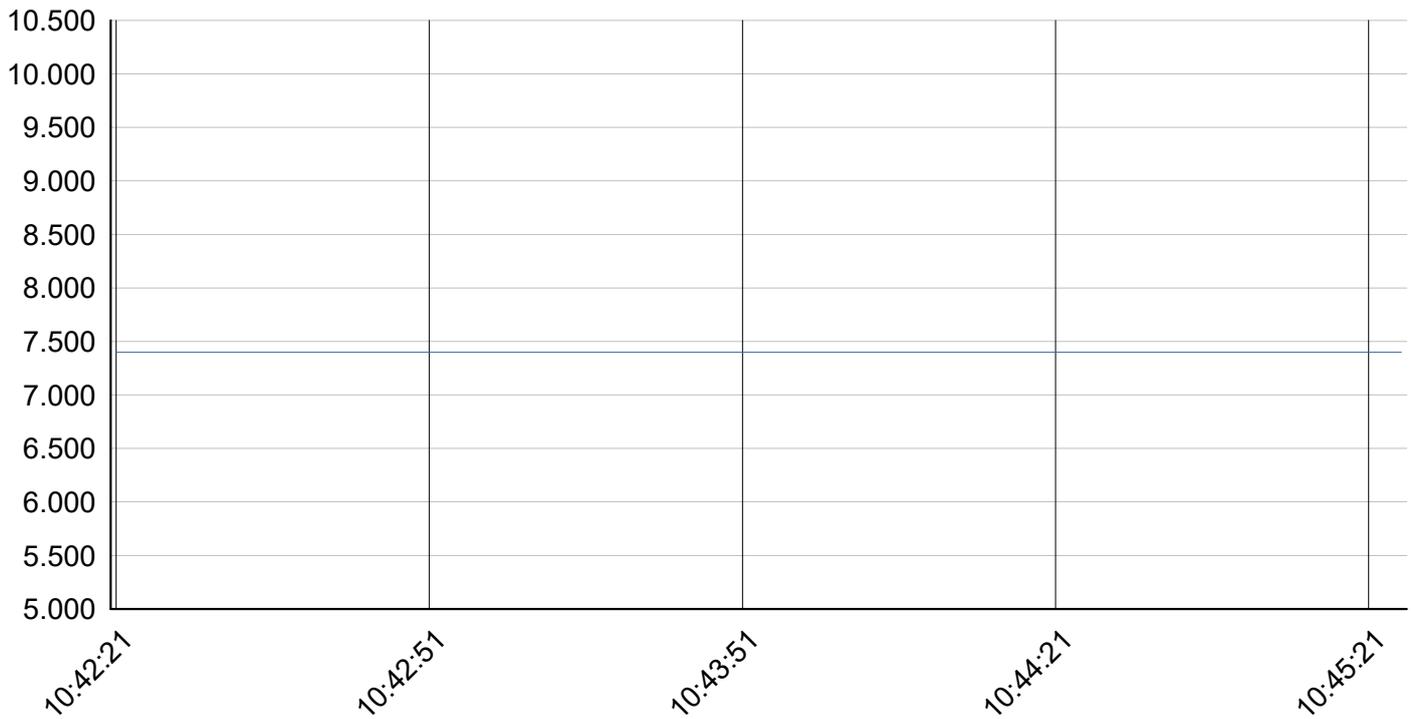
Nº Anclaje	Orientación	Zona	Dist. Boca de Pozo	Long Inicial	Long Final	Resultado	Tipo
4	SO	D	27,00	25,00	35,00	Apto	PRUEBA

Deformaciones	N
Desgaste Localizado	N
Rotura Alma	N
Rotura Alambre	N
Corrosión	N

Emplomado	N
Encasquillado	S

Desnivel Pronunciado	N
Anclaje Inaccesible	N
Drenaje Fluidos	N

HOMOLOGADO

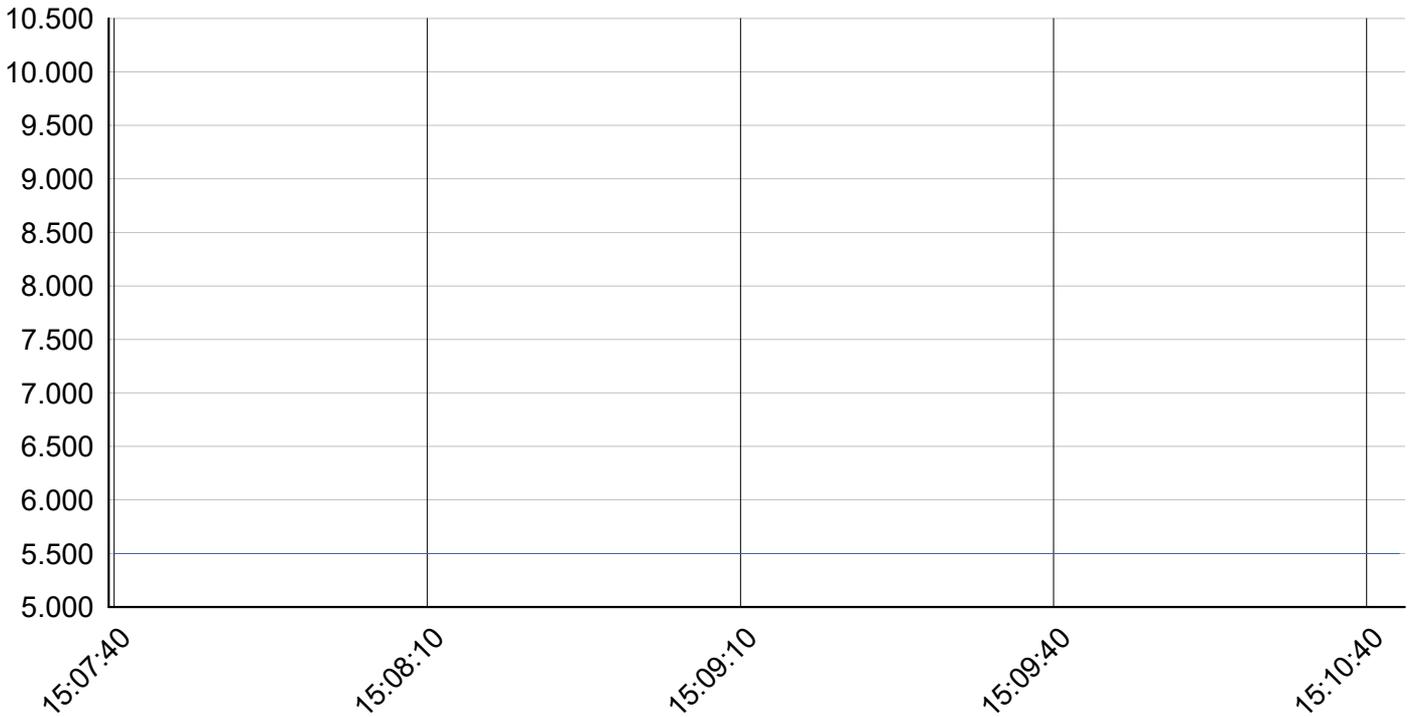
Nº Anclaje	Orientación	Zona	Dist. Boca de Pozo	Long Inicial	Long Final	Resultado	Tipo
5	S	D	27,00	25,00	35,00	Apto	PRUEBA

Deformaciones	N
Desgaste Localizado	N
Rotura Alma	N
Rotura Alambre	N
Corrosión	N
