**INFORME DE VERIFICACIÓN DE ANCLAJES**

ÁREA PRODUCCIÓN	Chihuido Sierra Negra
POZO	CHSN-156
LATITUD	
LONGITUD	
TENSIÓN MAX APLICADA	7.400,00
TENSIÓN DE REFERENCIA	SEGUN NORMA API RP 4G
ANCLAJES VERIFICAODOS	4
FECHA	06/04/2022
HORA	10:06:20
INTERNO	
PATRÓN	
MARCA	
MODELO	
Nº SERIE	
CERT CALIBRACIÓN	
FECHA VTO CAL

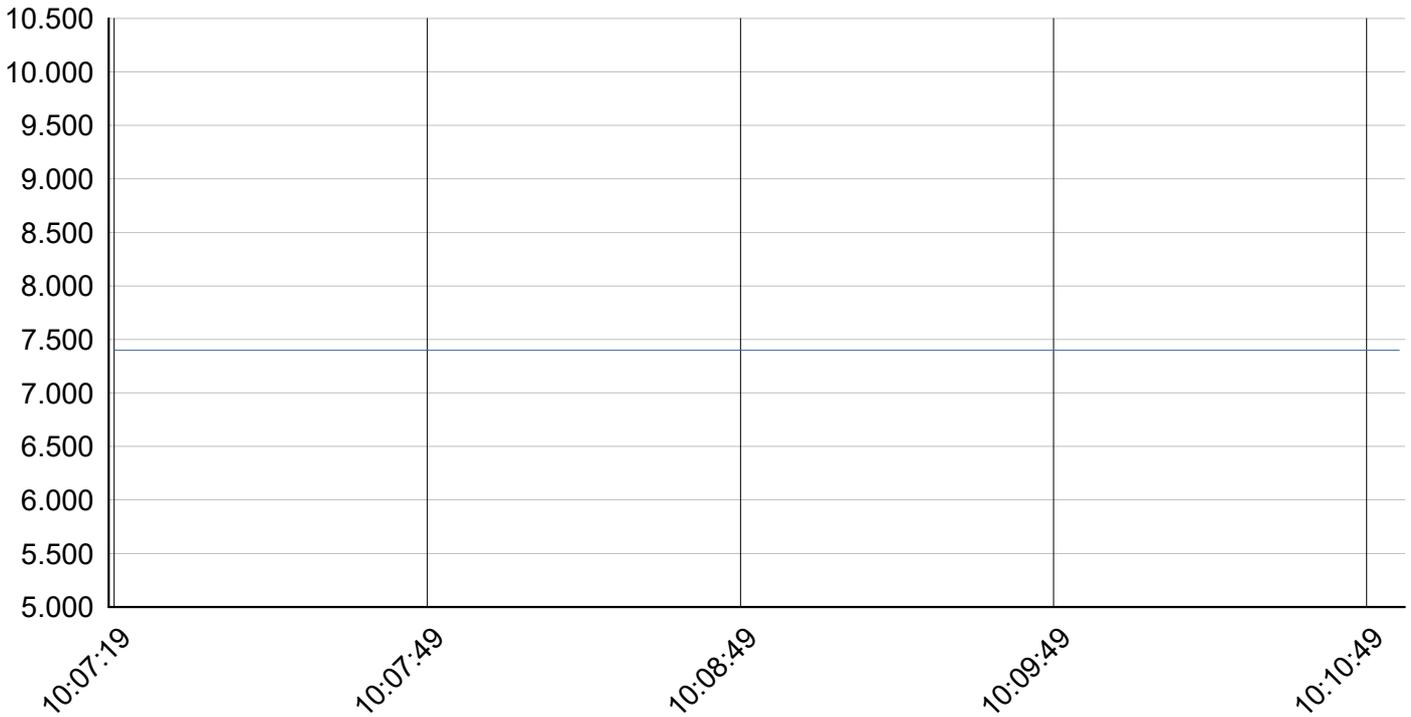
Nº Anclaje	Orientación	Zona	Dist. Boca de Pozo	Long Inicial	Long Final	Resultado	Tipo
1	NO	D	27,00	25,00	35,00	Apto	PRUEBA

Deformaciones	N
Desgaste Localizado	N
Rotura Alma	N
Rotura Alambre	N
Corrosión	S

Emplomado	N
Encasquillado	S

HOMOLOGADO

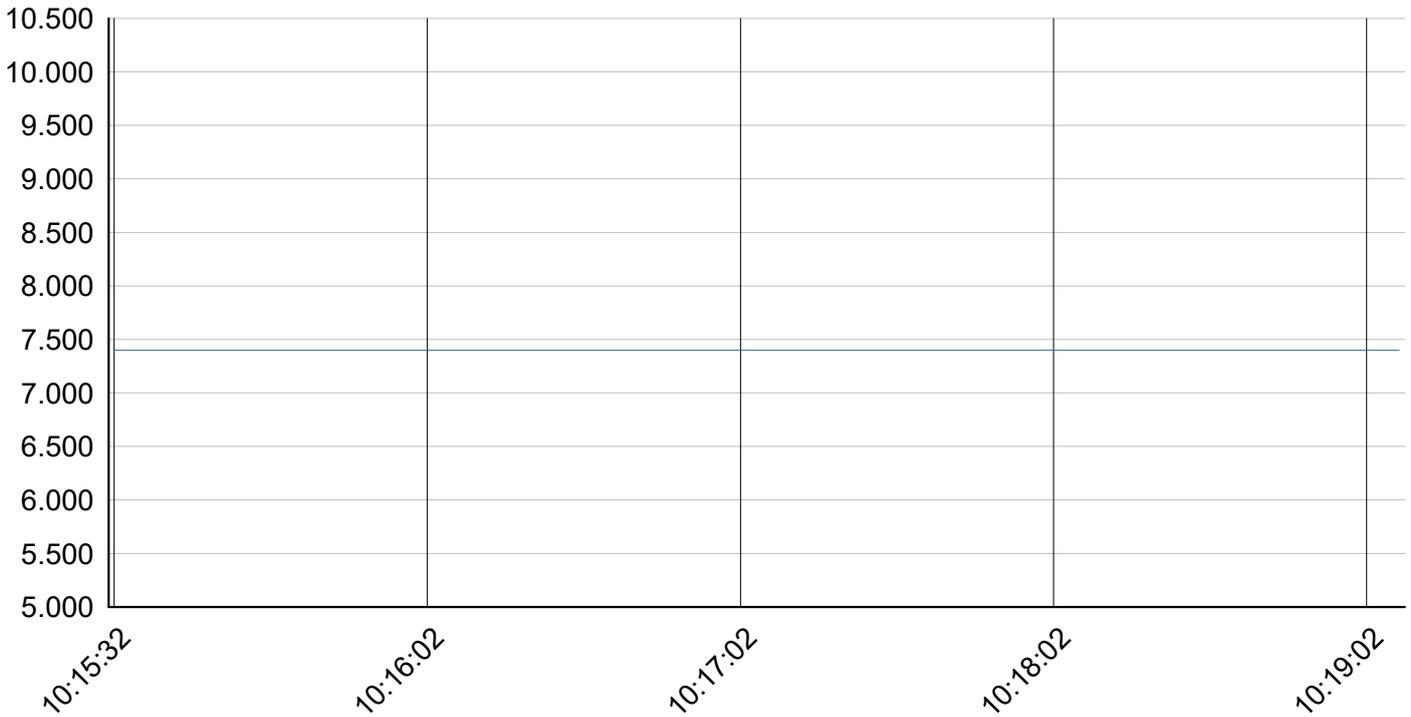
Nº Anclaje	Orientación	Zona	Dist. Boca de Pozo	Long Inicial	Long Final	Resultado	Tipo
2	NE	D	27,00	25,00	35,00	Apto	PRUEBA

Deformaciones	N
Desgaste Localizado	N
Rotura Alma	N
Rotura Alambre	N
Corrosión	S

Emplomado	N
Encasquillado	S

HOMOLOGADO

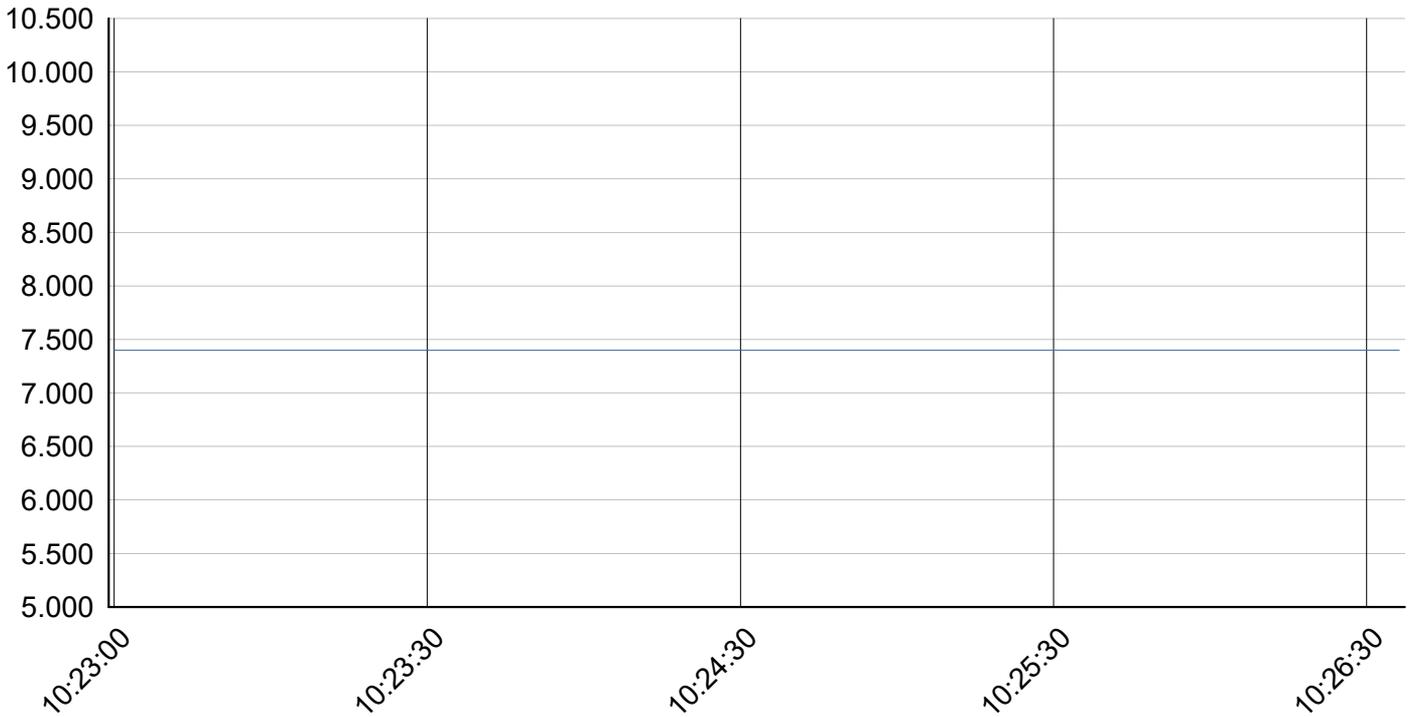
Nº Anclaje	Orientación	Zona	Dist. Boca de Pozo	Long Inicial	Long Final	Resultado	Tipo
3	SE	D	27,00	25,00	35,00	Apto	PRUEBA

Deformaciones	N
Desgaste Localizado	N
Rotura Alma	N
Rotura Alambre	N
Corrosión	S

Emplomado	N
Encasquillado	S

HOMOLOGADO

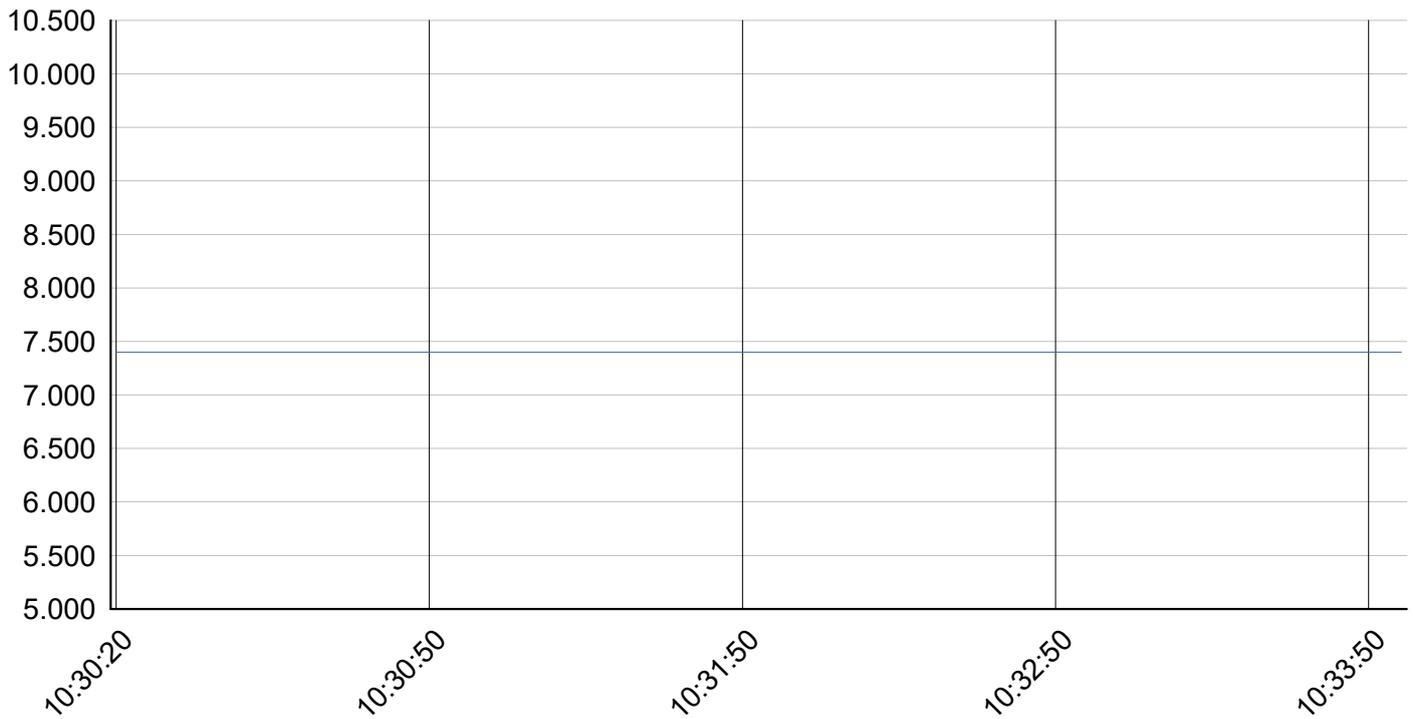
Nº Anclaje	Orientación	Zona	Dist. Boca de Pozo	Long Inicial	Long Final	Resultado	Tipo
4	SO	D	27,00	25,00	35,00	Apto	PRUEBA

Deformaciones	N
Desgaste Localizado	N
Rotura Alma	N
Rotura Alambre	N
Corrosión	S
