**INFORME DE VERIFICACIÓN DE ANCLAJES**

Fecha de Emisión: 21/05/2022

| ÁREA PRODUCCIÓN | Chihuido Sierra Negra |
| POZO | CHSN-463 |

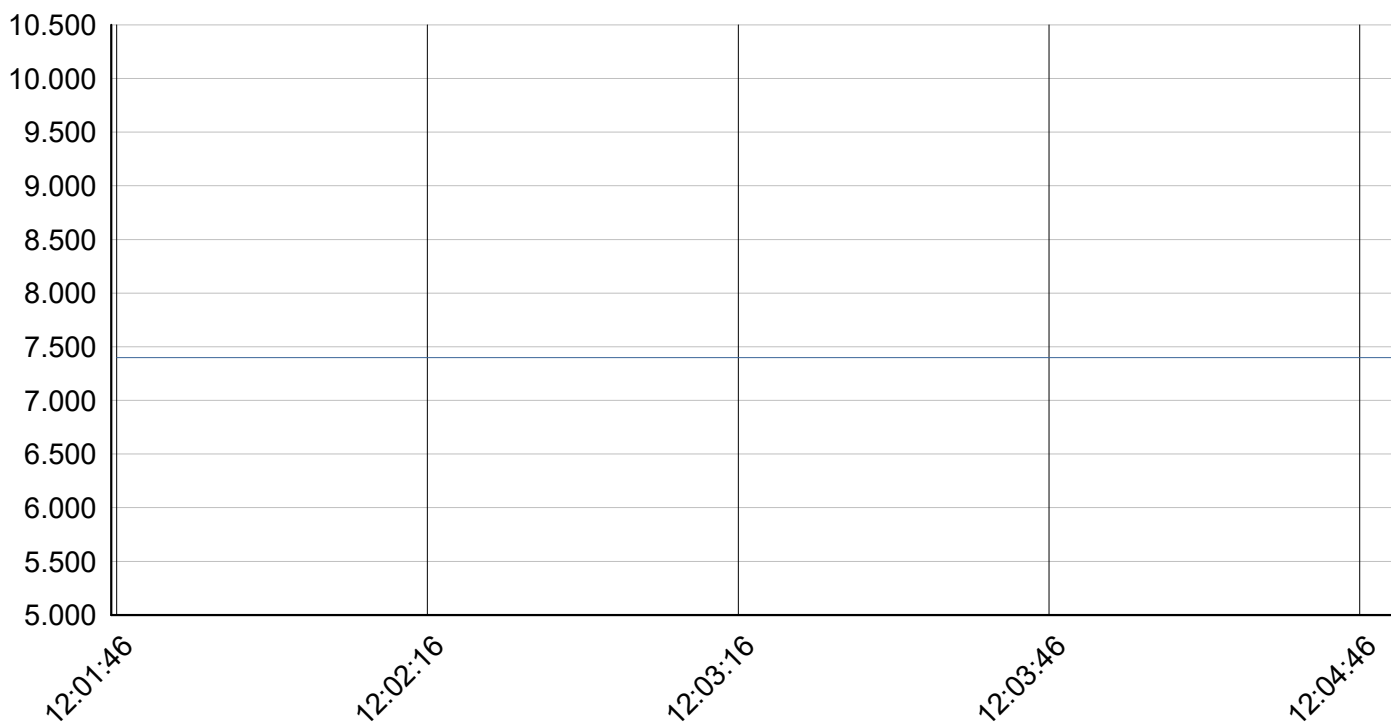
| Nº Anclaje | Orientación | Zona | Dist. Boca de Pozo | Long Inicial | Long Final | Resultado | Tipo |
|---|---|---|---|---|---|---|---|
| 1 | NO | D | 27,00 | 25,00 | 35,00 | Apto | PRUEBA |

| Encasquillado | S |

HOMOLOGADO

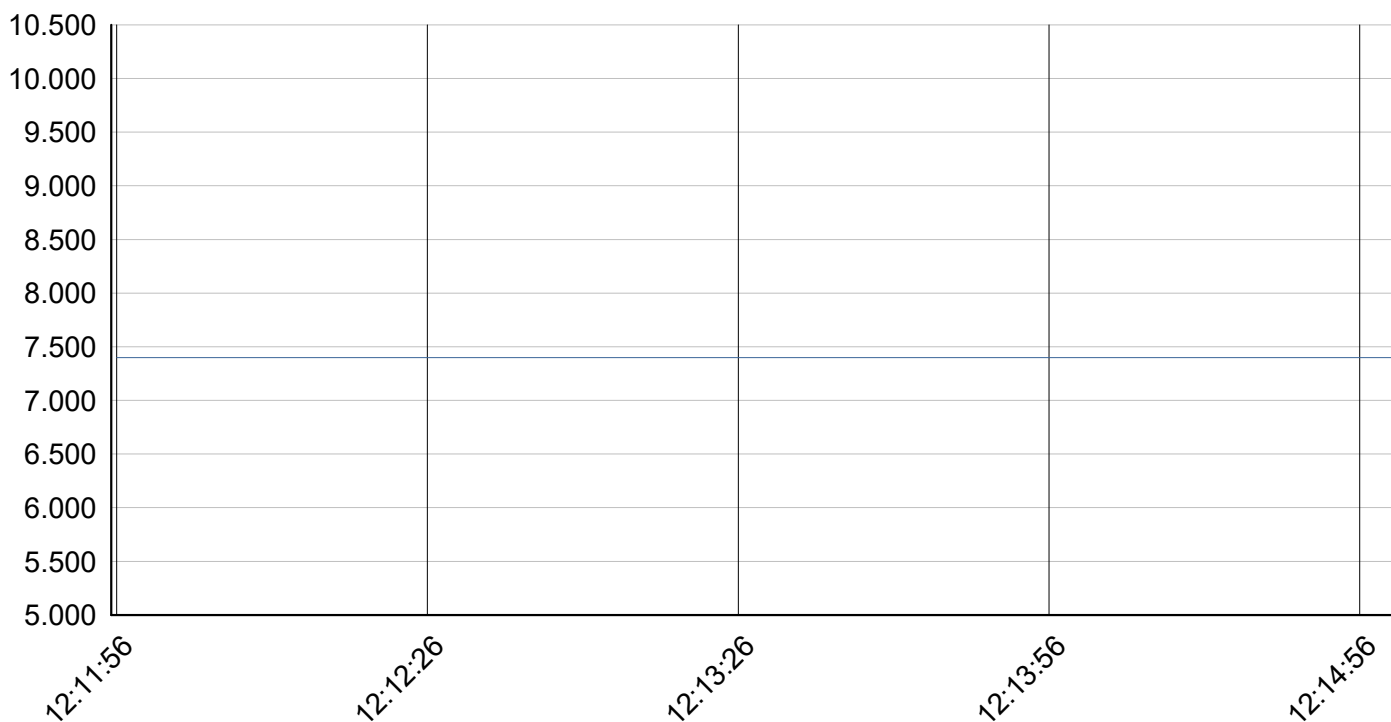
| Nº Anclaje | Orientación | Zona | Dist. Boca de Pozo | Long Inicial | Long Final | Resultado | Tipo |
|---|---|---|---|---|---|---|---|
| 2 | NE | D | 27,00 | 25,00 | 35,00 | Apto | PRUEBA |

| Encasquillado | S |

HOMOLOGADO

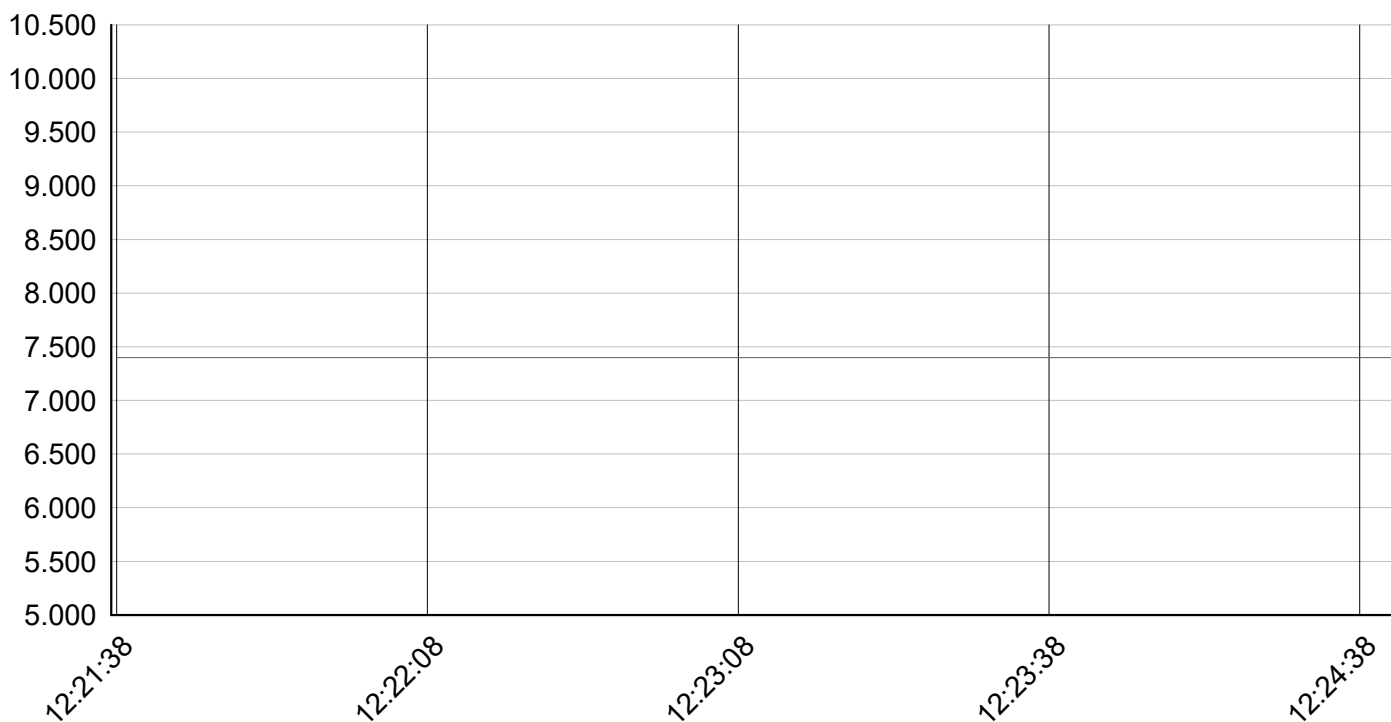
| Nº Anclaje | Orientación | Zona | Dist. Boca de Pozo | Long Inicial | Long Final | Resultado | Tipo |
|---|---|---|---|---|---|---|---|
| 3 | SE | D | 27,00 | 25,00 | 35,00 | Apto | PRUEBA |

| Corrosión | S |

| Encasquillado | S |

HOMOLOGADO

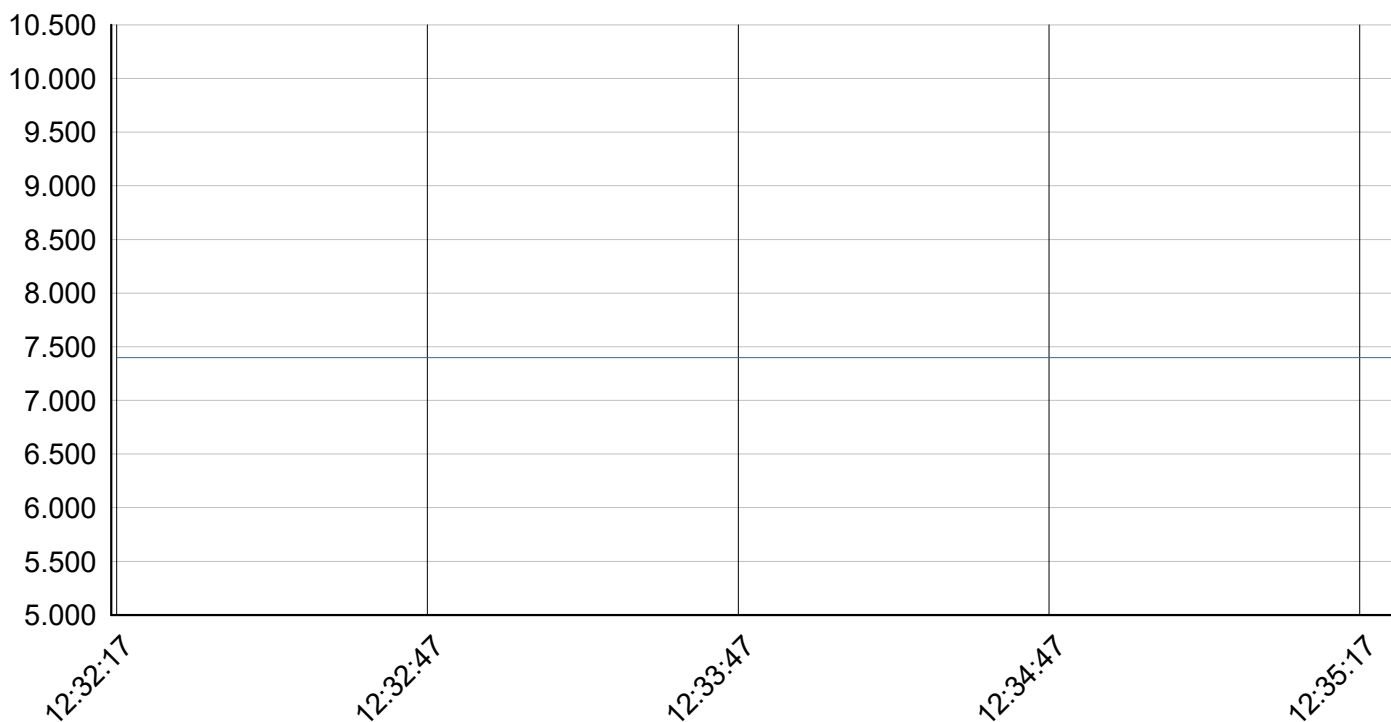
| Nº Anclaje | Orientación | Zona | Dist. Boca de Pozo | Long Inicial | Long Final | Resultado | Tipo |
|---|---|---|---|---|---|---|---|
| 4 | SO | D | 27,00 | 25,00 | 35,00 | Apto | PRUEBA |
