**INFORME DE VERIFICACIÓN DE ANCLAJES**

ÁREA PRODUCCIÓN	Chihuido Sierra Negra
POZO	CHSN-J17
LATITUD	
LONGITUD	
TENSIÓN MAX APLICADA	7.400,00
TENSIÓN DE REFERENCIA	SEGUN NORMA RP 4G
ANCLAJES VERIFICAODOS	4
FECHA	25/06/2022
HORA	13:38:08
INTERNO	
PATRÓN	
MARCA	
MODELO	
Nº SERIE	
CERT CALIBRACIÓN	
FECHA VTO CAL

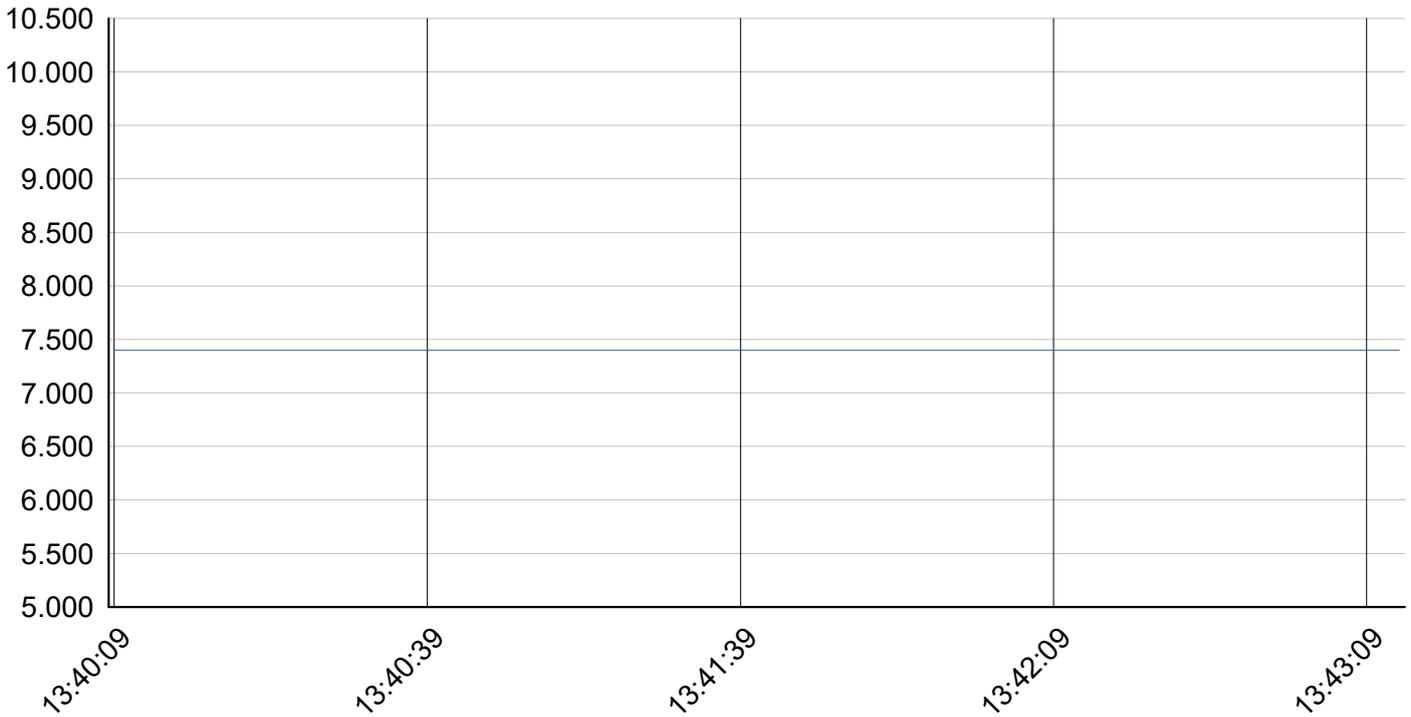
Nº Anclaje	Orientación	Zona	Dist. Boca de Pozo	Long Inicial	Long Final	Resultado	Tipo
1	NO	D	27,00	25,00	35,00	Apto	PRUEBA

Deformaciones	S
Desgaste Localizado	N
Rotura Alma	N
Rotura Alambre	N
Corrosión	N

Emplomado	N
Encasquillado	S

Desnivel Pronunciado	N
Anclaje Inaccesible	N
Drenaje Fluidos	N

HOMOLOGADO

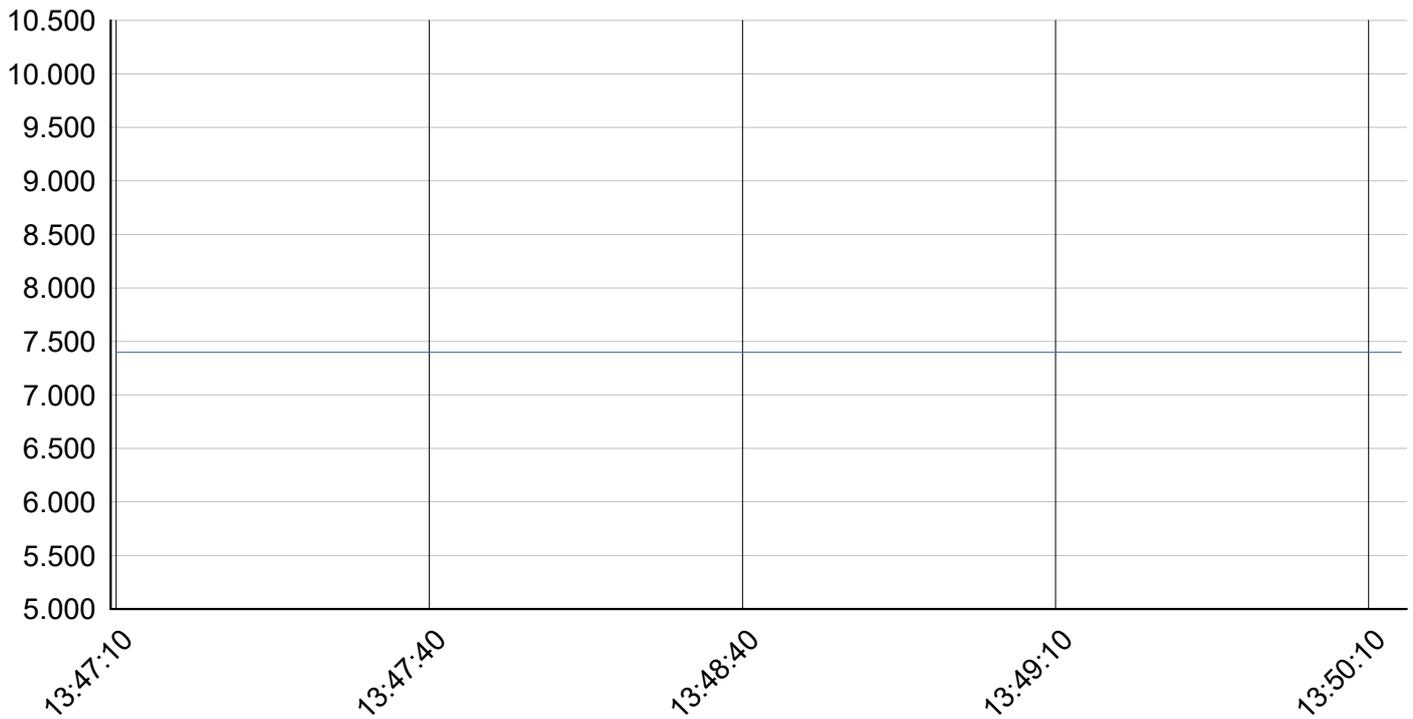
Nº Anclaje	Orientación	Zona	Dist. Boca de Pozo	Long Inicial	Long Final	Resultado	Tipo
2	NE	D	27,00	25,00	35,00	Apto	PRUEBA

Deformaciones	N
Desgaste Localizado	N
Rotura Alma	N
Rotura Alambre	N
Corrosión	N

Emplomado	N
Encasquillado	S

Desnivel Pronunciado	N
Anclaje Inaccesible	N
Drenaje Fluidos	N

HOMOLOGADO

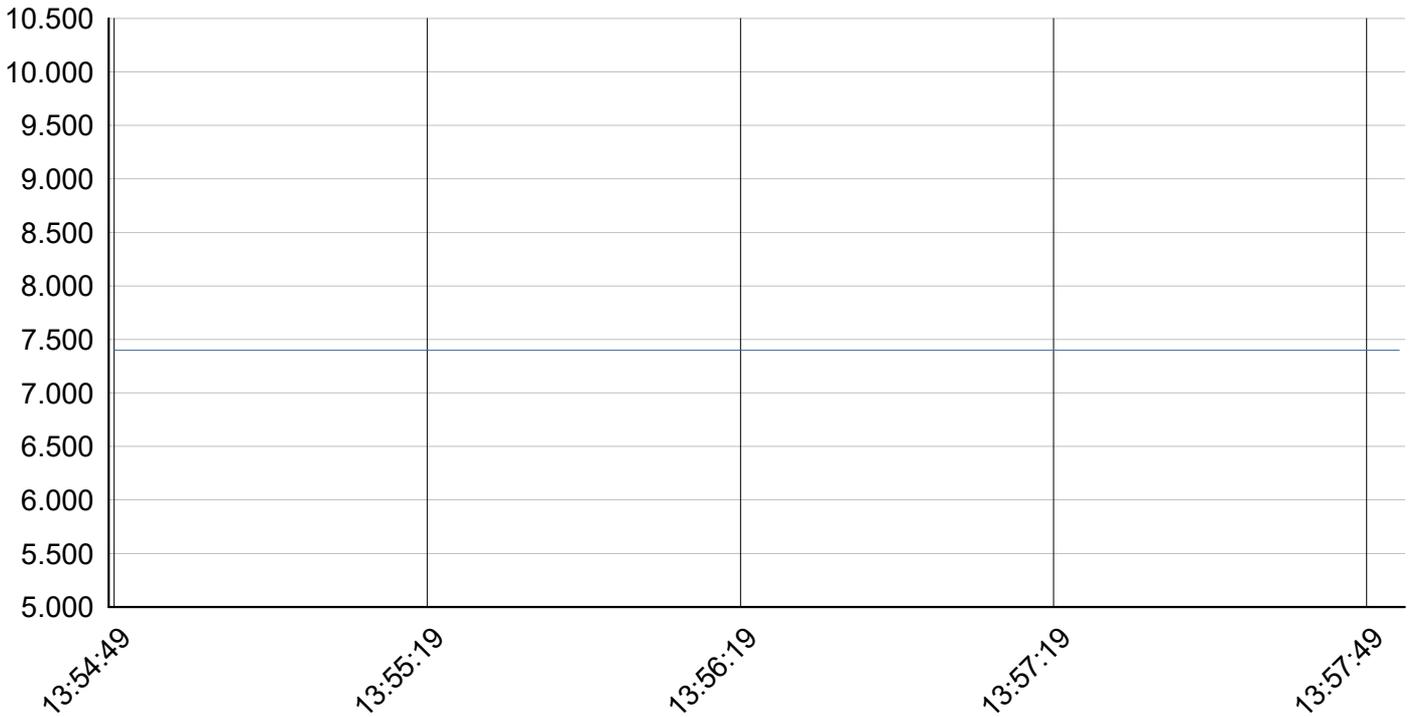
Nº Anclaje	Orientación	Zona	Dist. Boca de Pozo	Long Inicial	Long Final	Resultado	Tipo
3	SE	D	27,00	25,00	35,00	Apto	PRUEBA

Deformaciones	N
Desgaste Localizado	N
Rotura Alma	N
Rotura Alambre	N
Corrosión	N

Emplomado	N
Encasquillado	S

Desnivel Pronunciado	N
Anclaje Inaccesible	N
Drenaje Fluidos	N

HOMOLOGADO

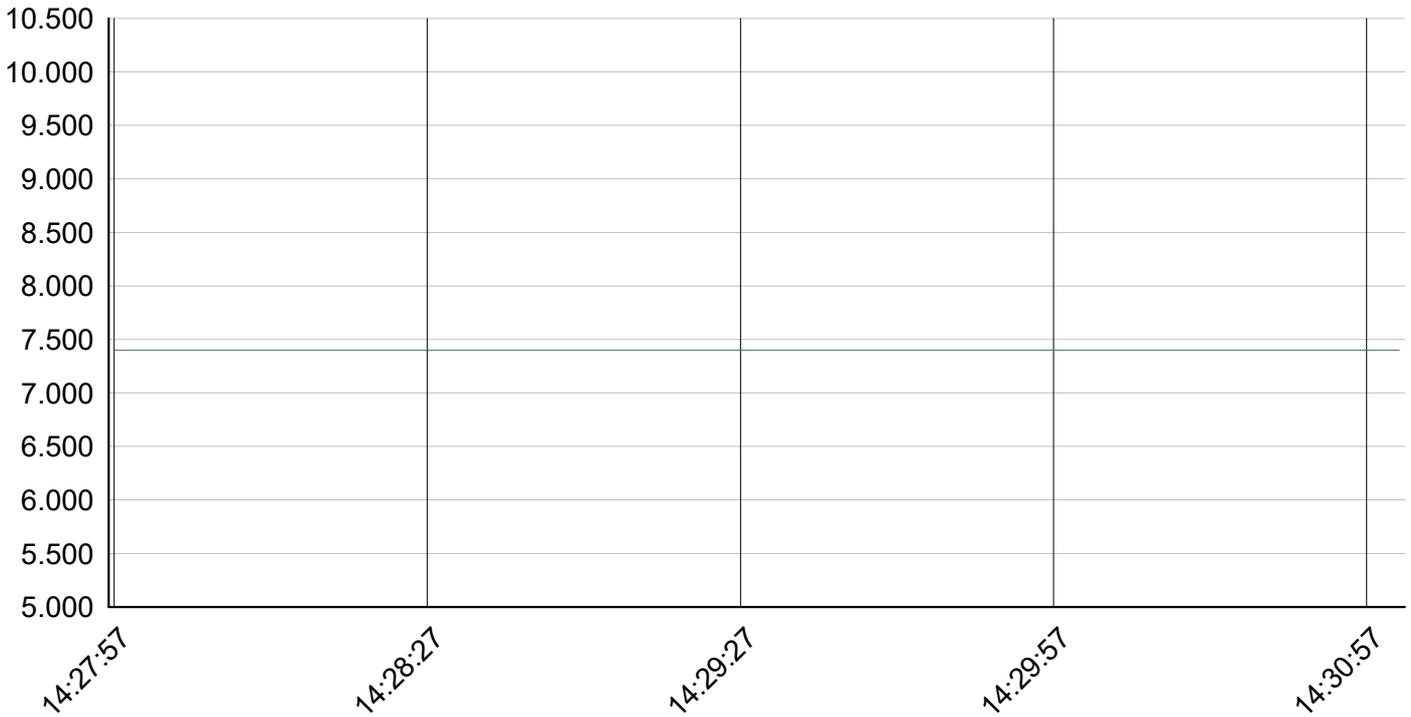
Nº Anclaje	Orientación	Zona	Dist. Boca de Pozo	Long Inicial	Long Final	Resultado	Tipo
4						Apto

Deformaciones	N
Desgaste Localizado	N
Rotura Alma	N
Rotura Alambre	N
Corrosión	N
