**INFORME DE VERIFICACIÓN DE ANCLAJES**

Cód: 223

Fecha de Emisión: 02/06/2022

ÁREA PRODUCCIÓN	CHUS
POZO	CHUS-273
LATITUD	
LONGITUD	
TENSIÓN MAX APLICADA	7.400,00
TENSIÓN DE REFERENCIA	SEGUN NORMA API RP4G
ANCLAJES VERIFICAODOS	4
FECHA	02/06/2022
HORA	17:21:34
INTERNO	
PATRÓN	
MARCA	
MODELO	
Nº SERIE	
CERT CALIBRACIÓN	
FECHA VTO CAL

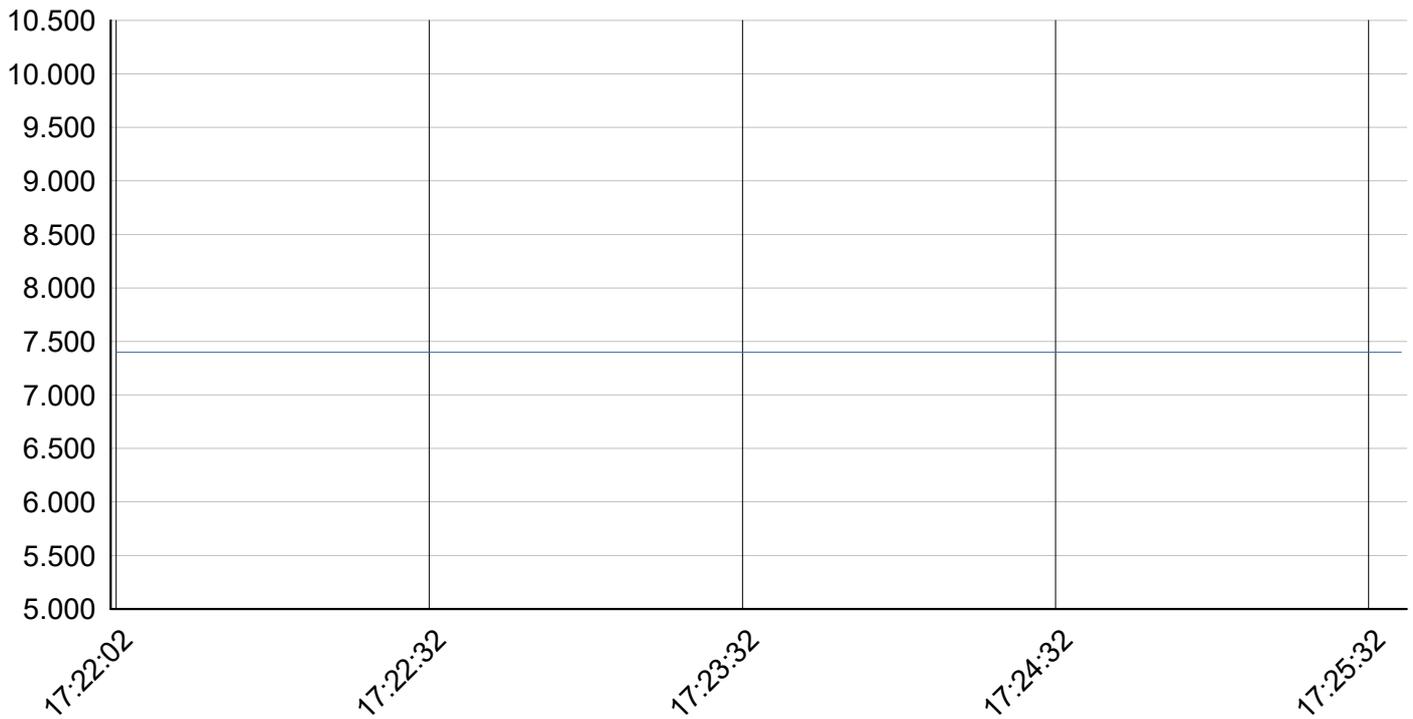
Nº Anclaje	Orientación	Zona	Dist. Boca de Pozo	Long Inicial	Long Final	Resultado	Tipo
1	NO	D	27,00	25,00	35,00	Apto	PRUEBA

Deformaciones	S
Desgaste Localizado	N
Rotura Alma	N
Rotura Alambre	N
Corrosión	S

Emplomado	N
Encasquillado	S

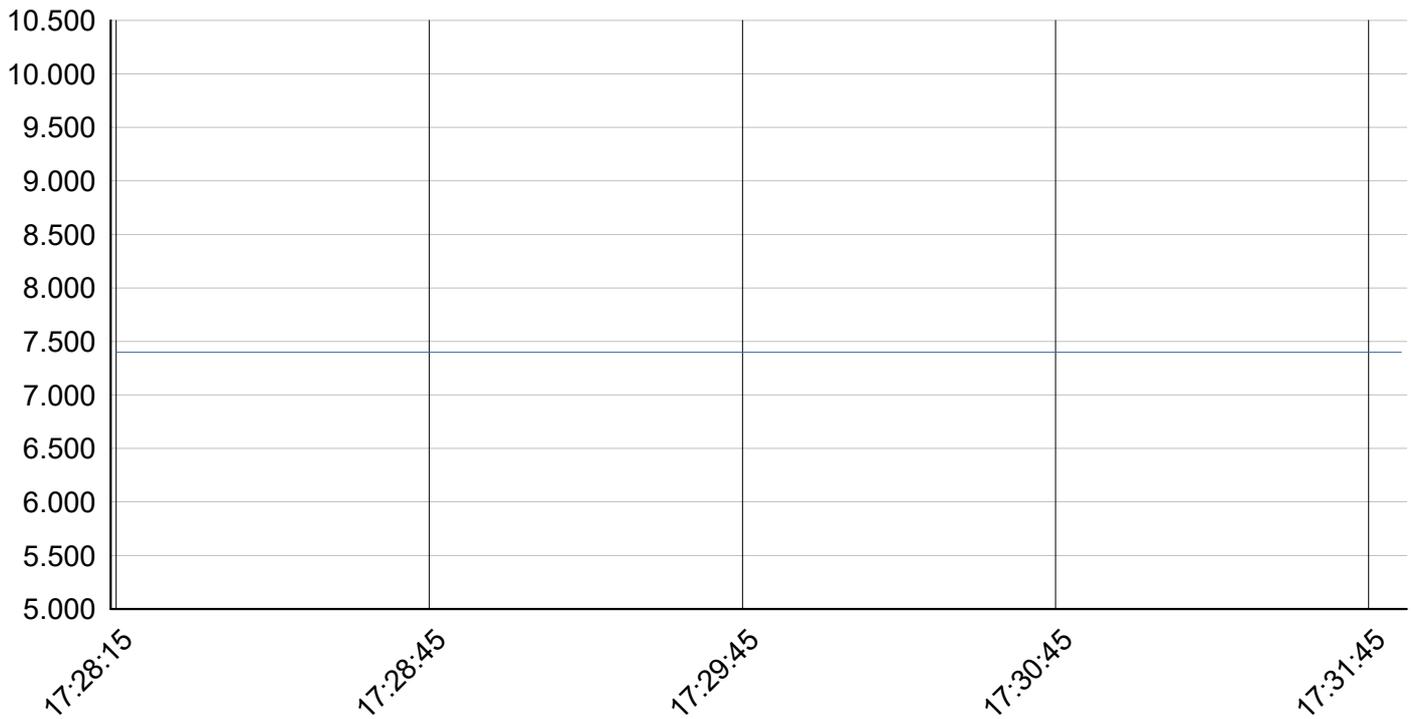
Nº Anclaje	Orientación	Zona	Dist. Boca de Pozo	Long Inicial	Long Final	Resultado	Tipo
2	NE	D	27,00	25,00	35,00	Apto	PRUEBA

Deformaciones	N
Desgaste Localizado	N
Rotura Alma	N
Rotura Alambre	N
Corrosión	S

Emplomado	N
Encasquillado	S

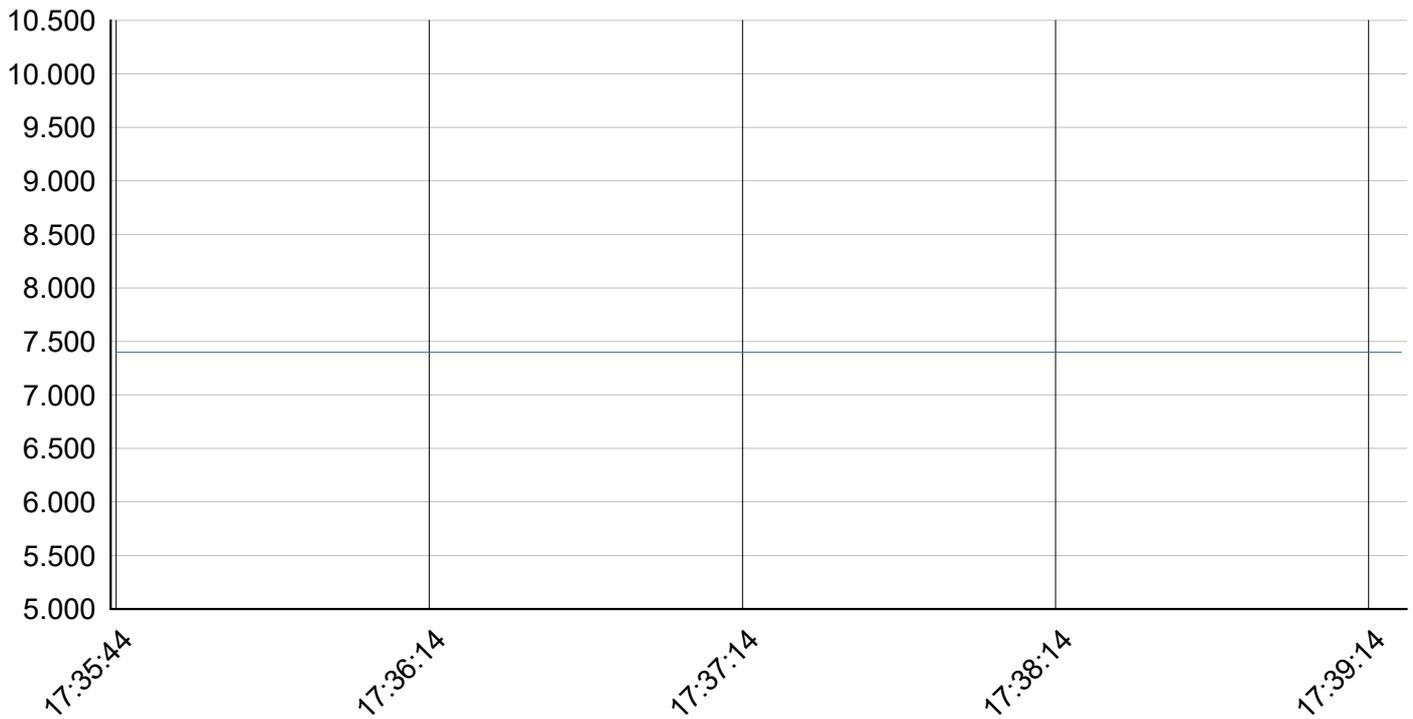
Nº Anclaje	Orientación	Zona	Dist. Boca de Pozo	Long Inicial	Long Final	Resultado	Tipo
3	SE	D	27,00	25,00	35,00	Apto	PRUEBA

Deformaciones	N
Desgaste Localizado	N
Rotura Alma	N
Rotura Alambre	N
Corrosión	S

Emplomado	N
Encasquillado	S

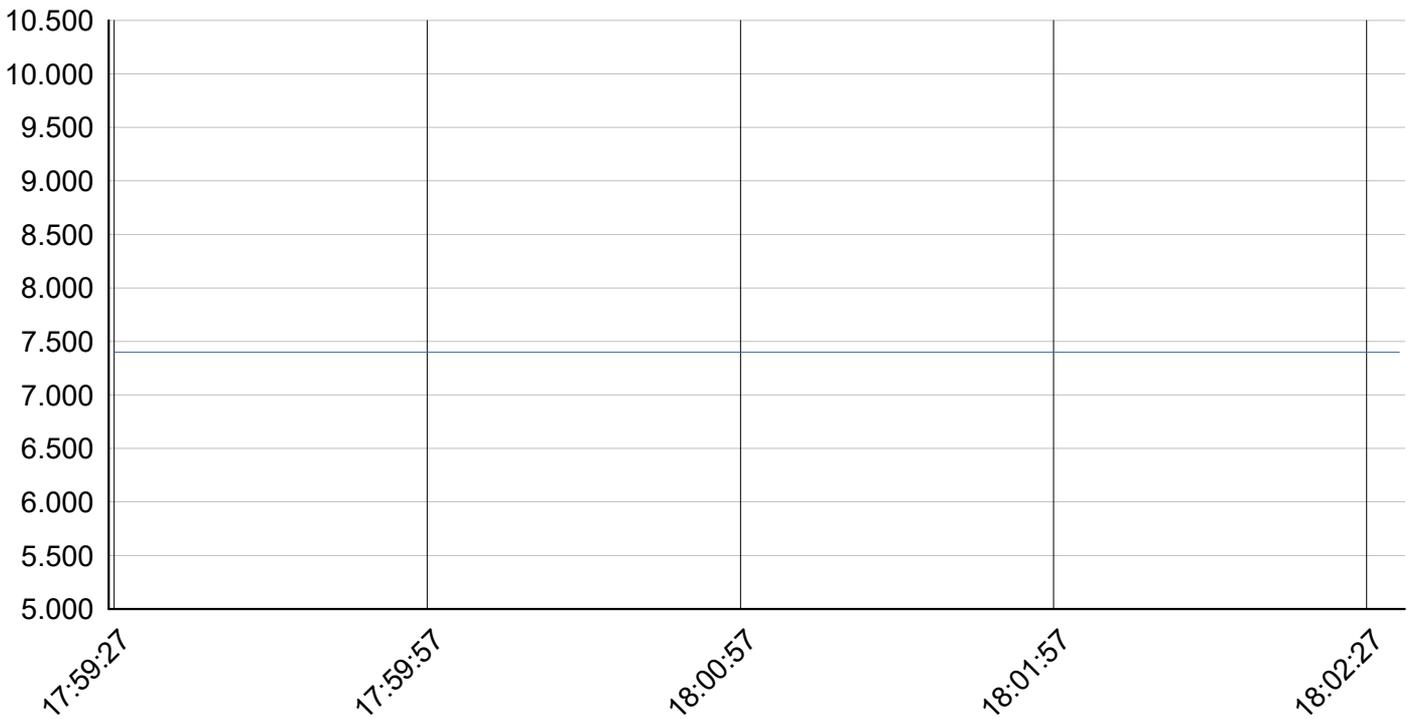
Nº Anclaje	Orientación	Zona	Dist. Boca de Pozo	Long Inicial	Long Final	Resultado	Tipo
4	SO	D	27,00	25,00	35,00	Apto	PRUEBA

Deformaciones	N
Desgaste Localizado	N
Rotura Alma	N
Rotura Alambre	N
Corrosión	S
