**INFORME DE VERIFICACIÓN DE ANCLAJES**

Cód: 233

Fecha de Emisión: 05/06/2022

| POZO | CHUS-538 |

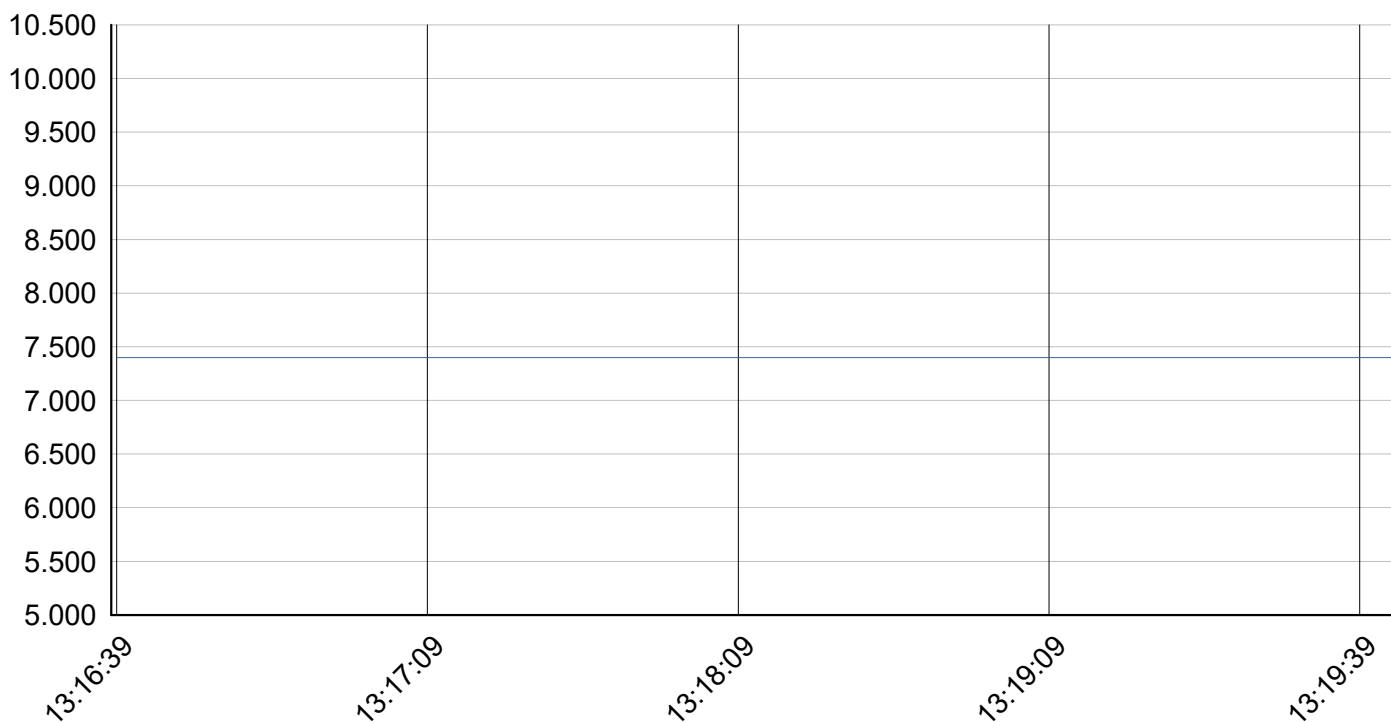
| Nº Anclaje | Orientación | Zona | Dist. Boca de Pozo | Long Inicial | Long Final | Resultado | Tipo |
|---|---|---|---|---|---|---|---|
| 1 | NO | D | 27,00 | 25,00 | 35,00 | Apto | PRUEBA |

| Deformaciones | S |

| Encasquillado | S |

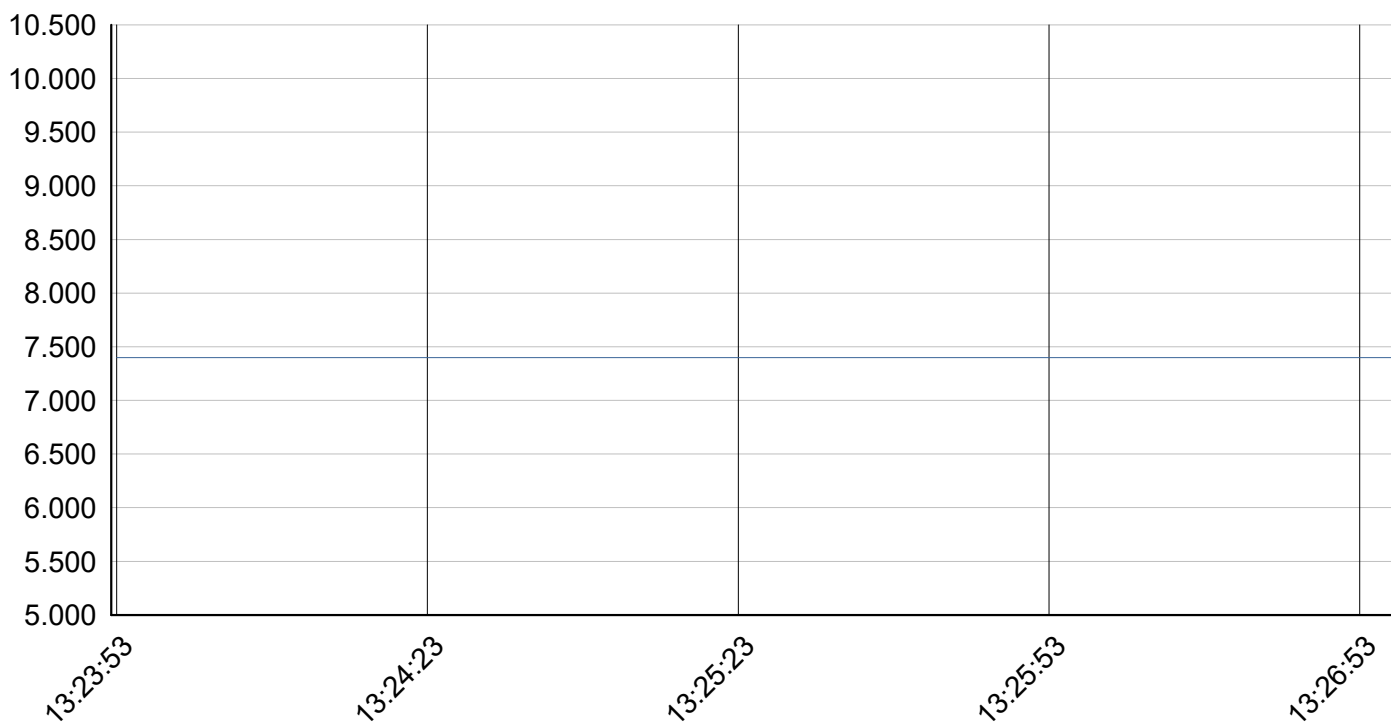
| Nº Anclaje | Orientación | Zona | Dist. Boca de Pozo | Long Inicial | Long Final | Resultado | Tipo |
|---|---|---|---|---|---|---|---|
| 2 | NE | D | 27,00 | 25,00 | 35,00 | Apto | PRUEBA |

| Encasquillado | S |

HOMOLOGADO

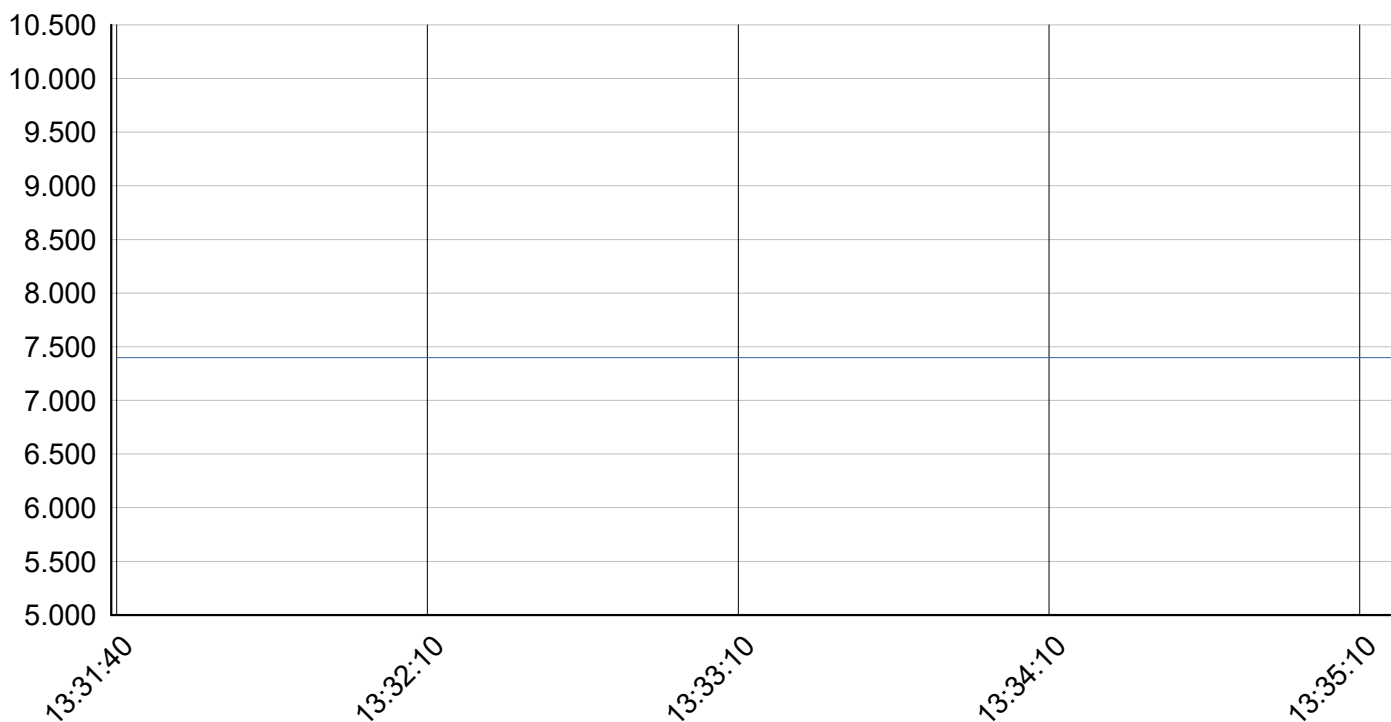
| Nº Anclaje | Orientación | Zona | Dist. Boca de Pozo | Long Inicial | Long Final | Resultado | Tipo |
|---|---|---|---|---|---|---|---|
| 3 | SE | D | 27,00 | 25,00 | 35,00 | Apto | PRUEBA |

| Encasquillado | S |

HOMOLOGADO

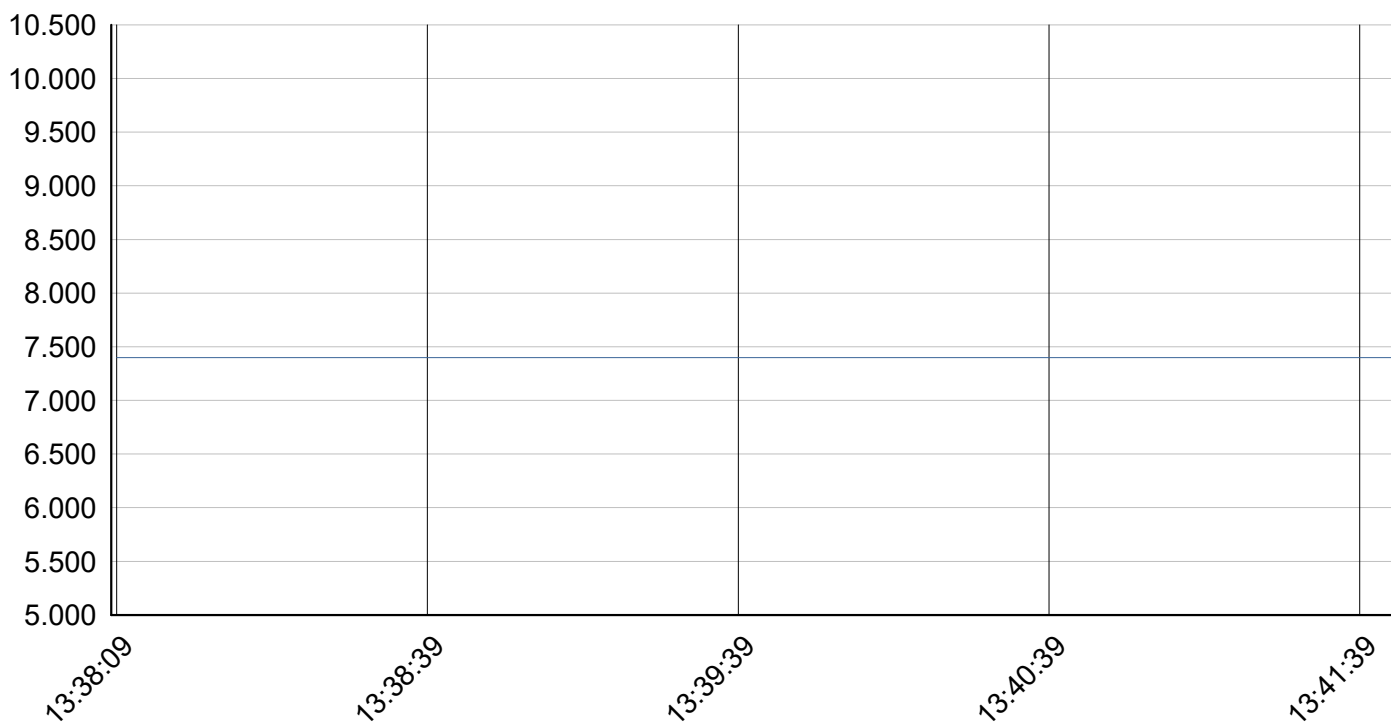
| Nº Anclaje | Orientación | Zona | Dist. Boca de Pozo | Long Inicial | Long Final | Resultado | Tipo |
|---|---|---|---|---|---|---|---|
| 4 | SO | D | 27,00 | 25,00 | 35,00 | Apto | PRUEBA |
