**INFORME DE VERIFICACIÓN DE ANCLAJES**

Fecha de Emisión: 19/07/2022

| POZO | DBE-28A |

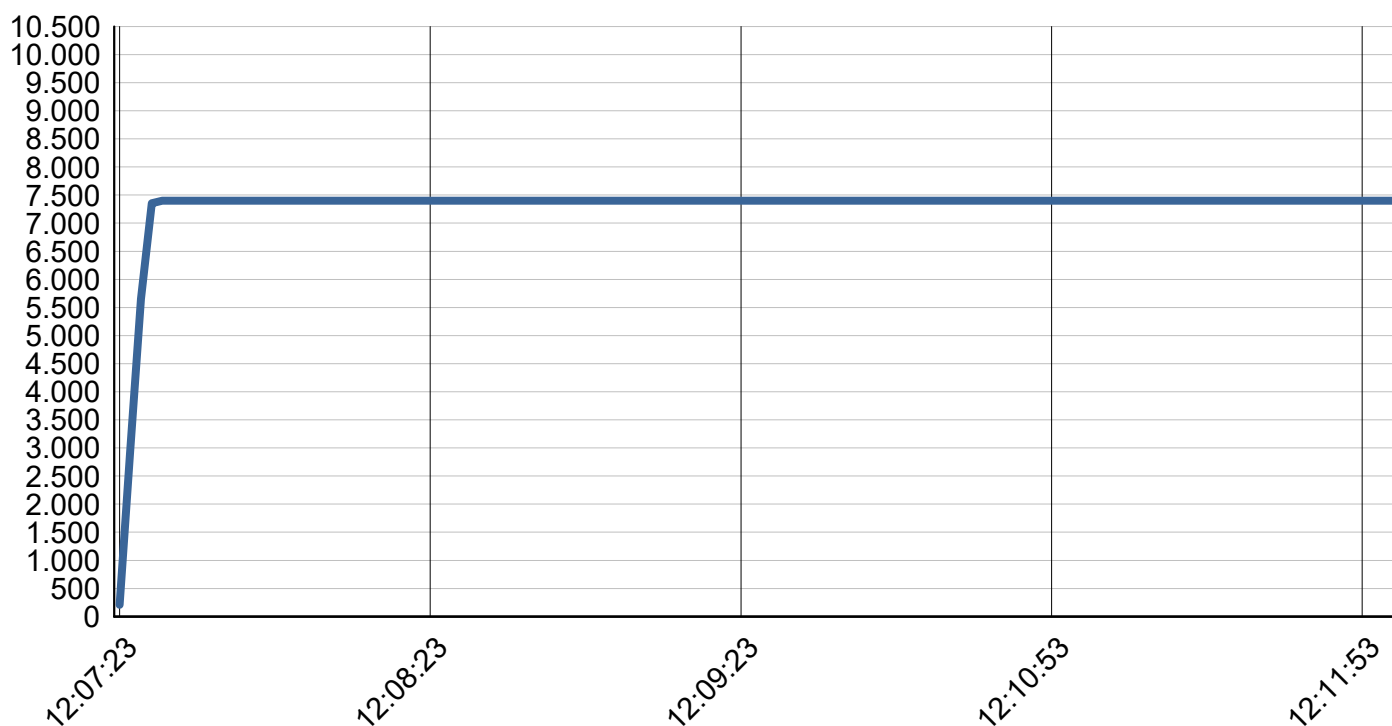
| Nº Anclaje | Orientación | Zona | Dist. Boca de Pozo | Long Inicial | Long Final | Resultado | Tipo |
|---|---|---|---|---|---|---|---|
| 1 | NO | D | 27,00 | 25,00 | 35,00 | Apto | PRUEBA |

NO HOMOLOGADO

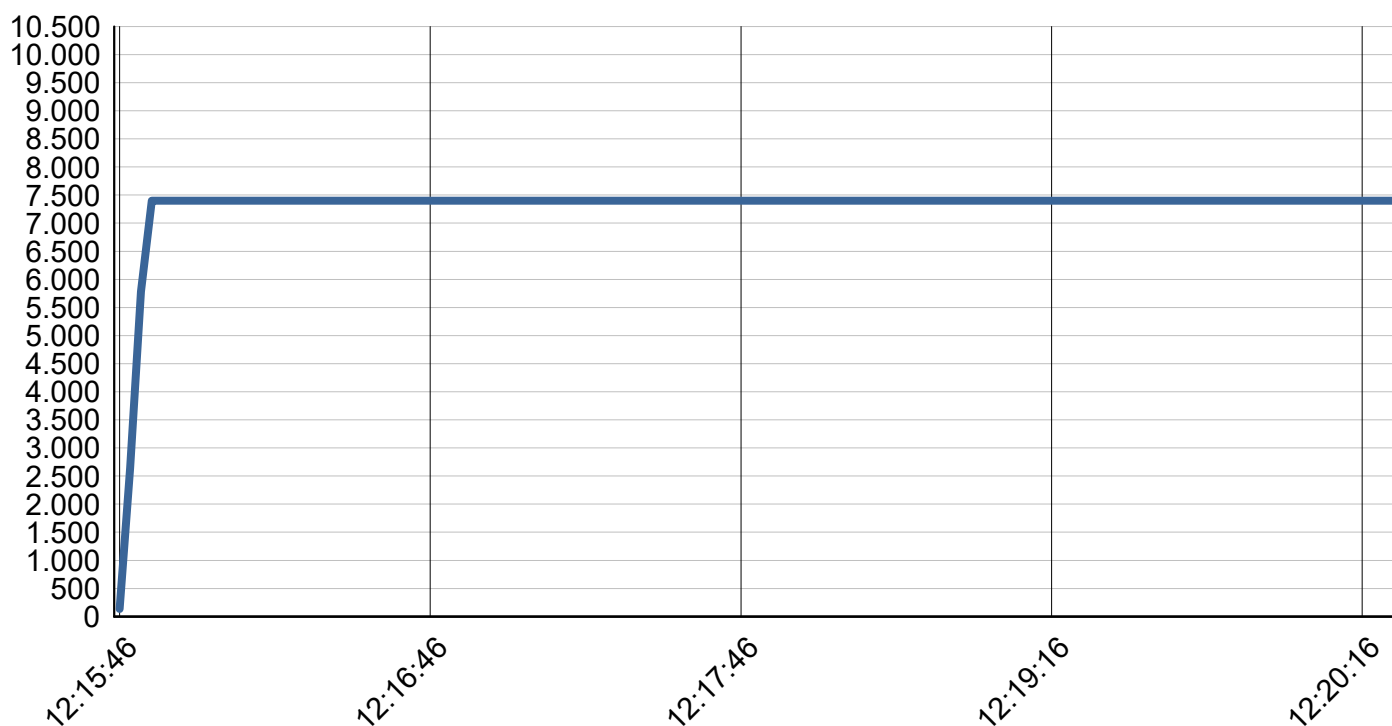
| Nº Anclaje | Orientación | Zona | Dist. Boca de Pozo | Long Inicial | Long Final | Resultado | Tipo |
|---|---|---|---|---|---|---|---|
| 2 | NE | D | 27,00 | 25,00 | 35,00 | Apto | PRUEBA |

NO HOMOLOGADO

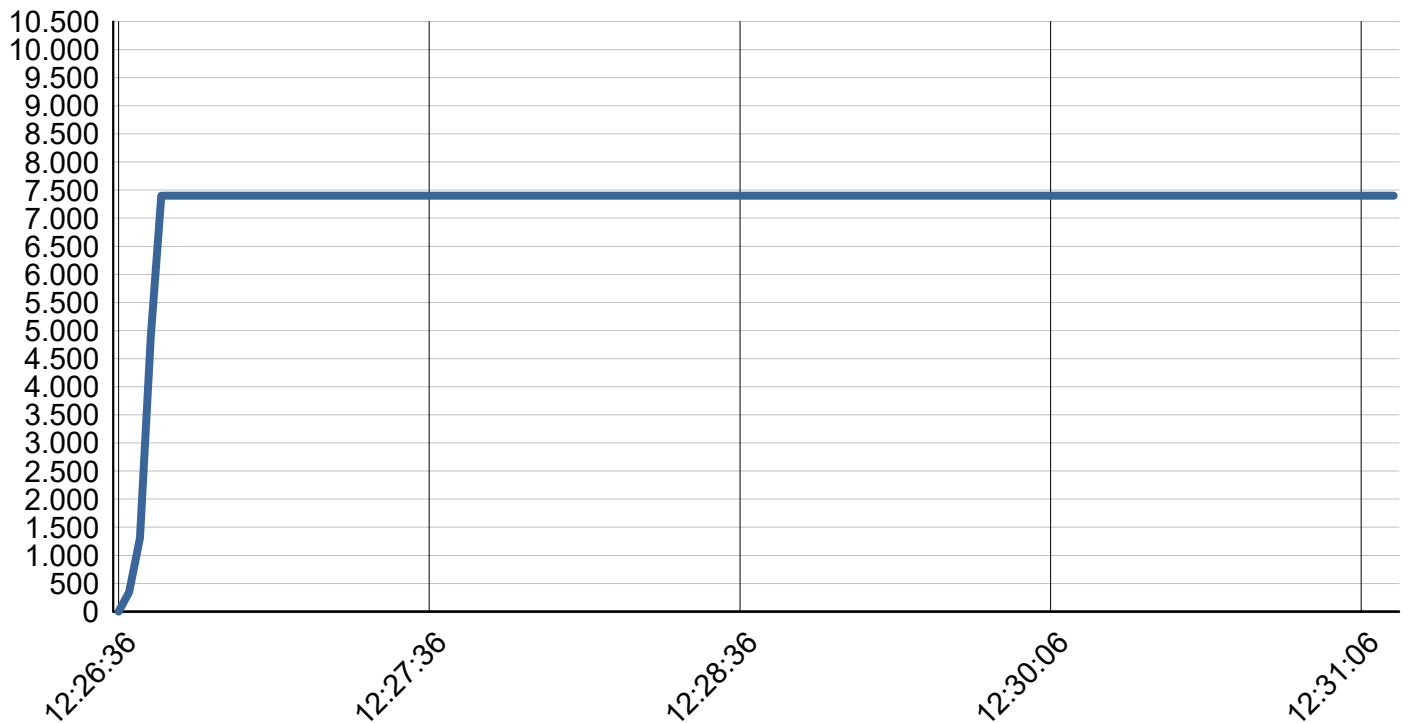
| Nº Anclaje | Orientación | Zona | Dist. Boca de Pozo | Long Inicial | Long Final | Resultado | Tipo |
|---|---|---|---|---|---|---|---|
| 3 | SE | D | 27,00 | 25,00 | 35,00 | Apto | PRUEBA |

NO HOMOLOGADO

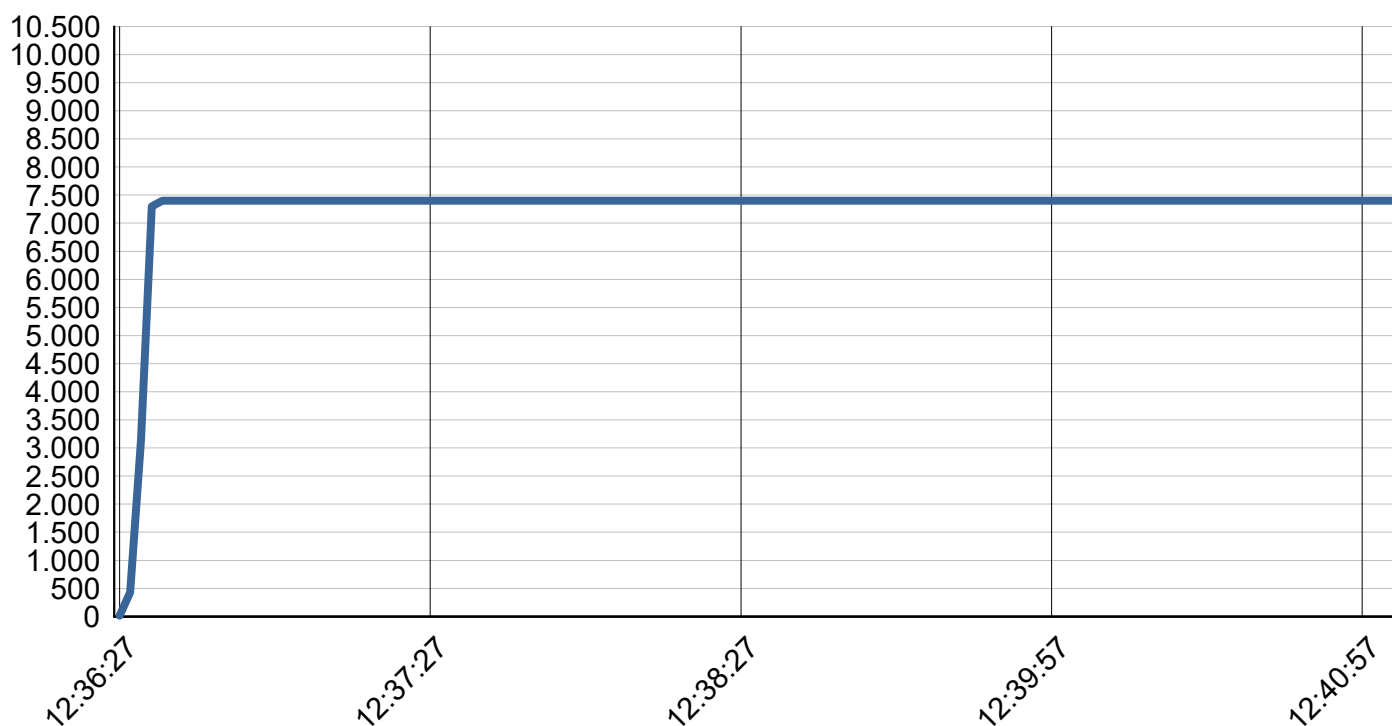
| Nº Anclaje | Orientación | Zona | Dist. Boca de Pozo | Long Inicial | Long Final | Resultado | Tipo |
|---|---|---|---|---|---|---|---|
| 4 | SO | D | 27,00 | 25,00 | 35,00 | Apto | PRUEBA |
