**INFORME DE VERIFICACIÓN DE ANCLAJES**

ÁREA PRODUCCIÓN	Chihuido Sierra Negra
POZO	EL-10
LATITUD	
LONGITUD	
TENSIÓN MAX APLICADA	7.400,00
TENSIÓN DE REFERENCIA	SEGUN NORMAS API RP 4G
ANCLAJES VERIFICAODOS	4
FECHA	08/04/2022
HORA	10:55:36
INTERNO	
PATRÓN	
MARCA	
MODELO	
Nº SERIE	
CERT CALIBRACIÓN	
FECHA VTO CAL

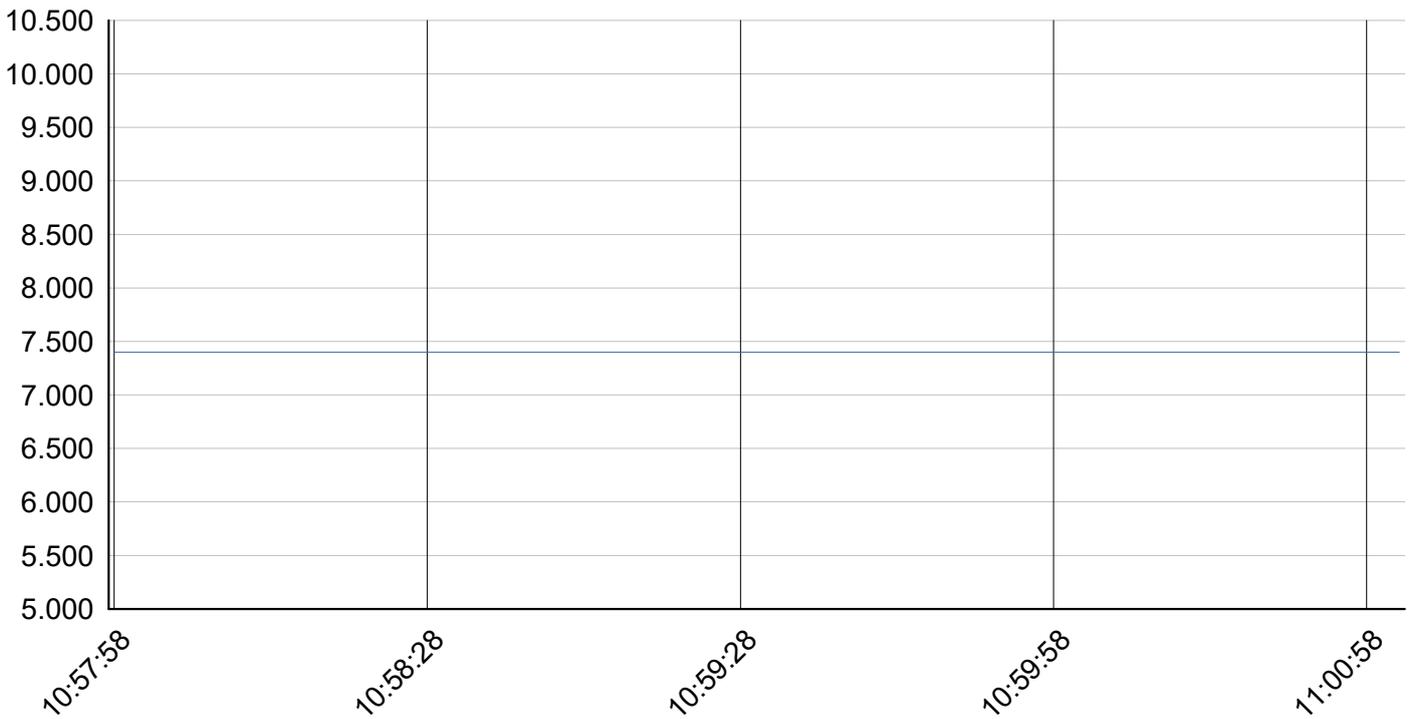
Nº Anclaje	Orientación	Zona	Dist. Boca de Pozo	Long Inicial	Long Final	Resultado	Tipo
1	NO	D	27,00	25,00	35,00	Apto	PRUEBA

Deformaciones	N
Desgaste Localizado	N
Rotura Alma	N
Rotura Alambre	N
Corrosión	N

Emplomado	N
Encasquillado	S

Desnivel Pronunciado	N
Anclaje Inaccesible	N
Drenaje Fluidos	N

HOMOLOGADO

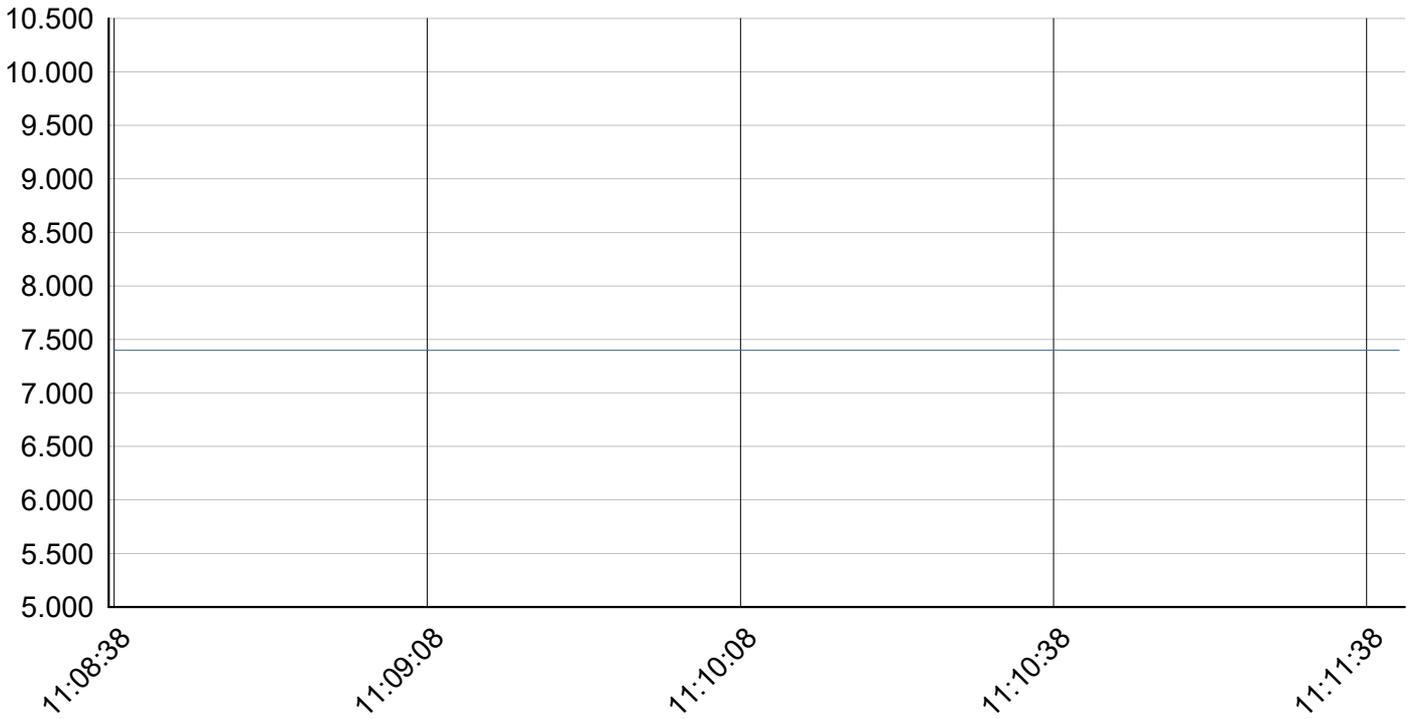
Nº Anclaje	Orientación	Zona	Dist. Boca de Pozo	Long Inicial	Long Final	Resultado	Tipo
2	NE	D	27,00	25,00	35,00	Apto	PRUEBA

Deformaciones	N
Desgaste Localizado	N
Rotura Alma	N
Rotura Alambre	N
Corrosión	N

Emplomado	N
Encasquillado	S

Desnivel Pronunciado	N
Anclaje Inaccesible	N
Drenaje Fluidos	N

HOMOLOGADO

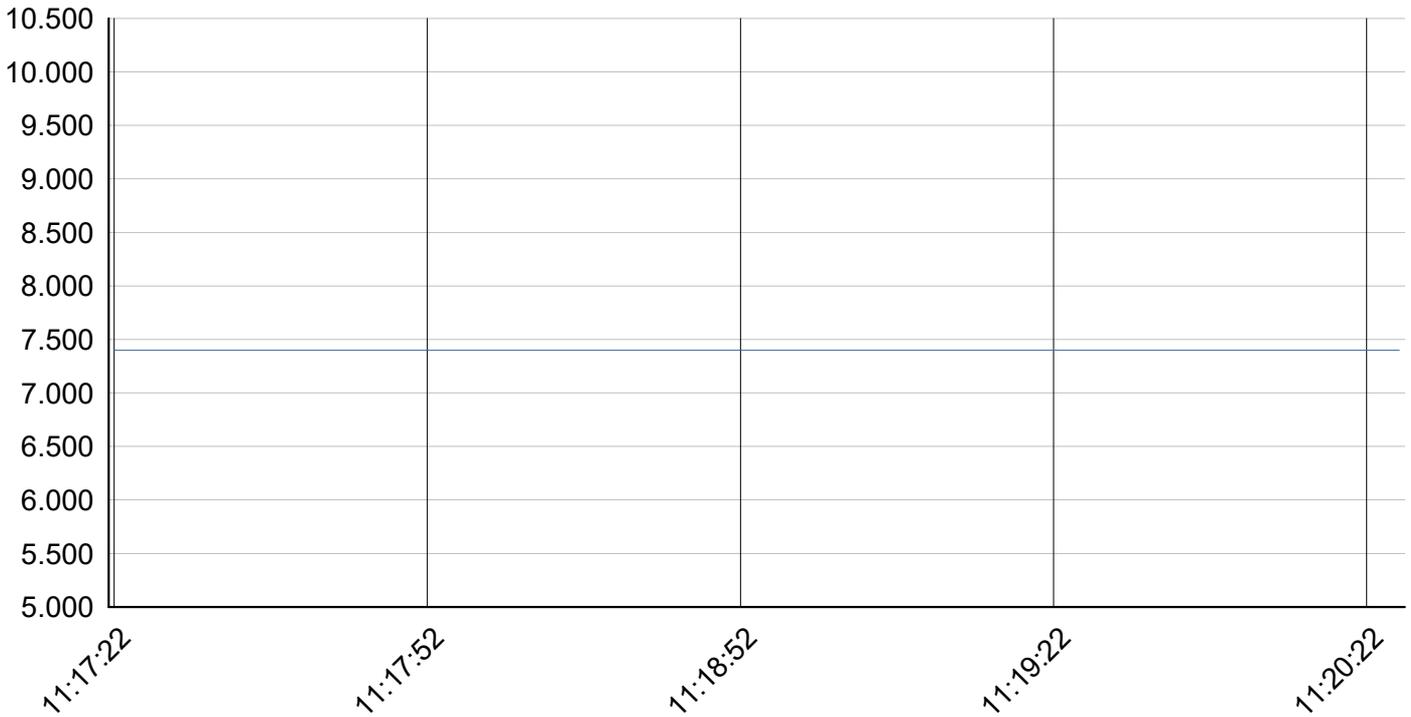
Nº Anclaje	Orientación	Zona	Dist. Boca de Pozo	Long Inicial	Long Final	Resultado	Tipo
3	SE	D	27,00	25,00	35,00	Apto	PRUEBA

Deformaciones	N
Desgaste Localizado	N
Rotura Alma	N
Rotura Alambre	N
Corrosión	N

Emplomado	N
Encasquillado	S

Desnivel Pronunciado	N
Anclaje Inaccesible	N
Drenaje Fluidos	N

HOMOLOGADO

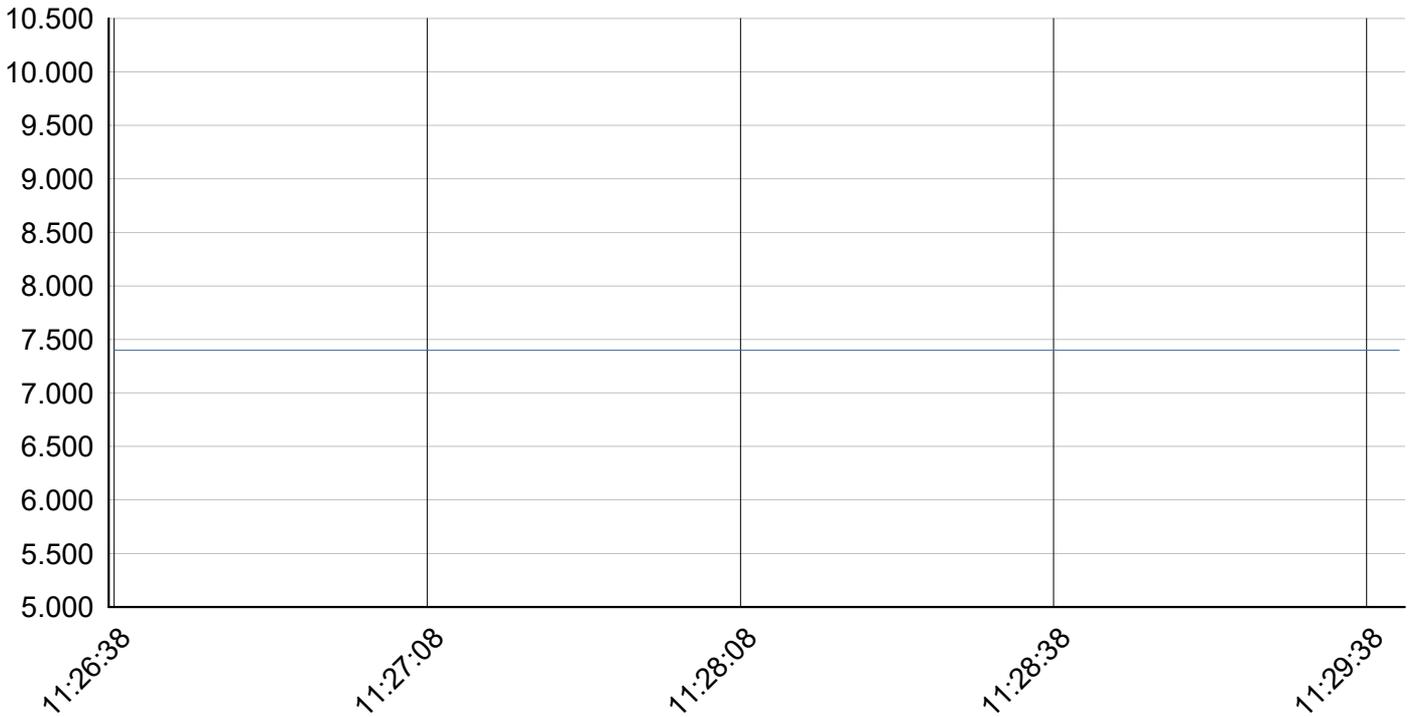
Nº Anclaje	Orientación	Zona	Dist. Boca de Pozo	Long Inicial	Long Final	Resultado	Tipo
4	SO	D	27,00	25,00	35,00	Apto	PRUEBA

Deformaciones	N
Desgaste Localizado	N
Rotura Alma	N
Rotura Alambre	N
Corrosión	N
