INFORME DE VERIFICACIÓN DE ANCLAJES

Cód: 236

Fecha de Emisión: 06/06/2022

ÁREA PRODUCCIÓN	Lomita
POZO	LMN-12
LATITUD	
LONGITUD	
TENSIÓN MAX APLICADA	7.400,00
TENSIÓN DE REFERENCIA	SEGUN NORMA API RP 4G
ANCLAJES VERIFICADOS	5
FECHA	06/06/2022
HORA	11:48:41
INTERNO	
PATRÓN	
MARCA	
MODELO	
Nº SERIE	
CERT CALIBRACIÓN	
FECHA VTO CAL

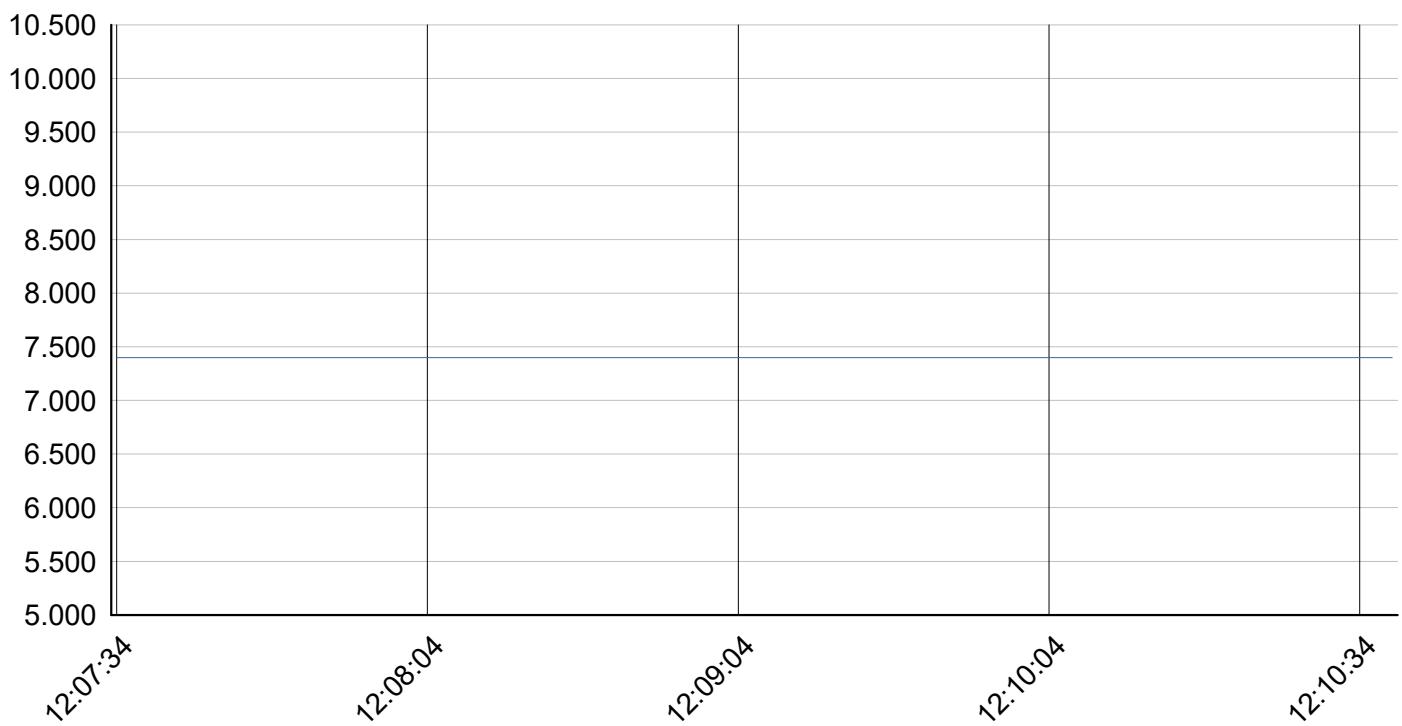
Nº Anclaje	Orientación	Zona	Dist. Boca de Pozo	Long Inicial	Long Final	Resultado	Tipo
3	SE	D	27,00	25,00	35,00	Apto	PRUEBA

Deformaciones	N
Desgaste Localizado	N
Rotura Alma	N
Rotura Alambre	N
Corrosión	N

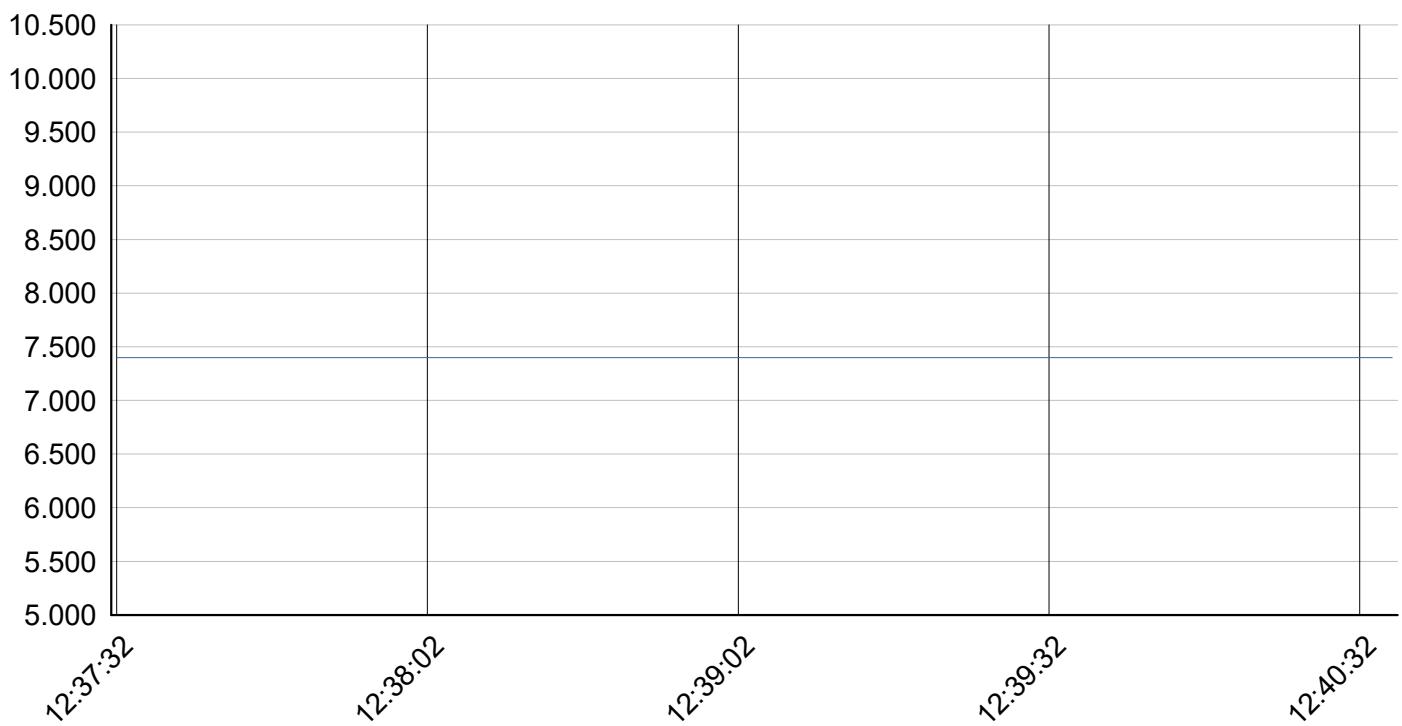
Nº Anclaje	Orientación	Zona	Dist. Boca de Pozo	Long Inicial	Long Final	Resultado	Tipo
4	SO	D	27,00	25,00	35,00	Apto	PRUEBA

Deformaciones	N
Desgaste Localizado	N
Rotura Alma	N
Rotura Alambre	N
Corrosión	N

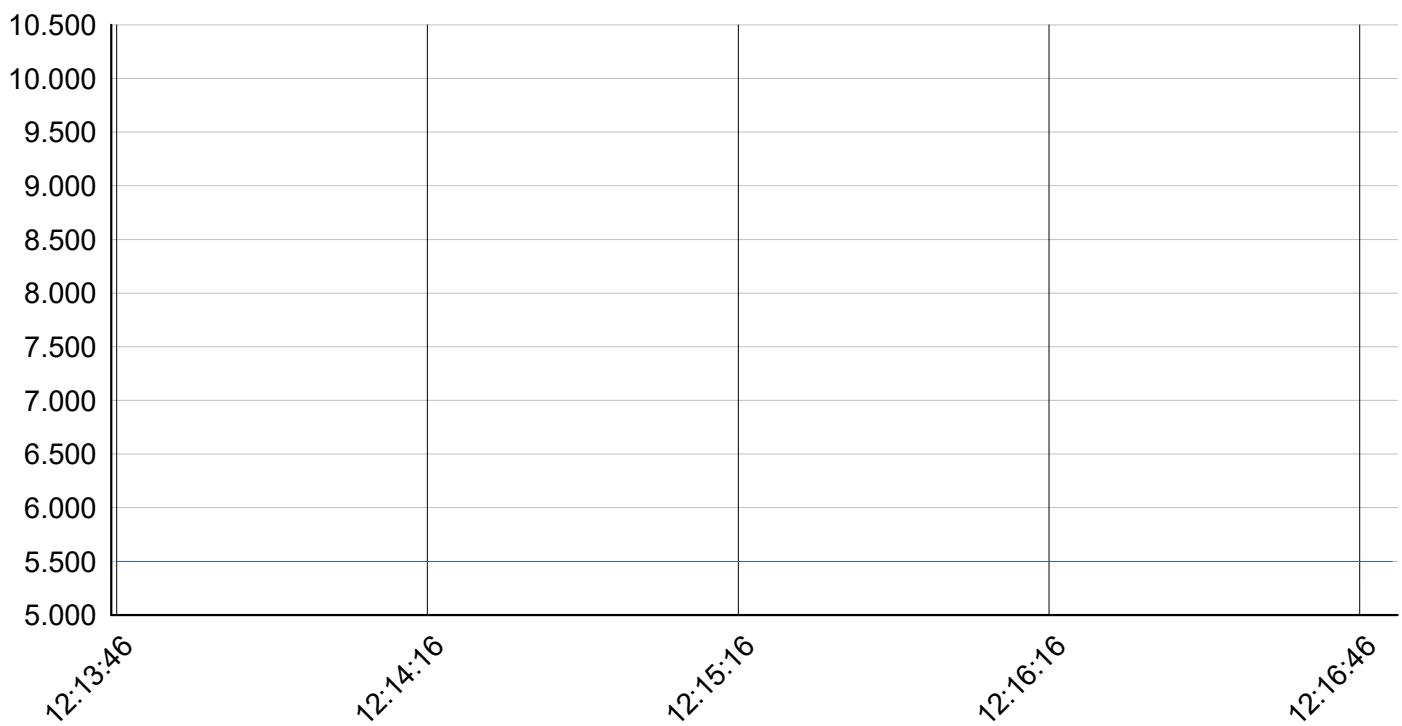
Nº Anclaje	Orientación	Zona	Dist. Boca de Pozo	Long Inicial	Long Final	Resultado	Tipo
5	S	D	27,00	25,00	35,00	Apto	PRUEBA

Deformaciones	N
Desgaste Localizado	N
Rotura Alma	N
Rotura Alambre	N
Corrosión	N
