**INFORME DE VERIFICACIÓN DE ANCLAJES**

| ÁREA PRODUCCIÓN | Lomita |
| POZO | LMS-127 |
| ANCLAJES VERIFICADOS | 4 |

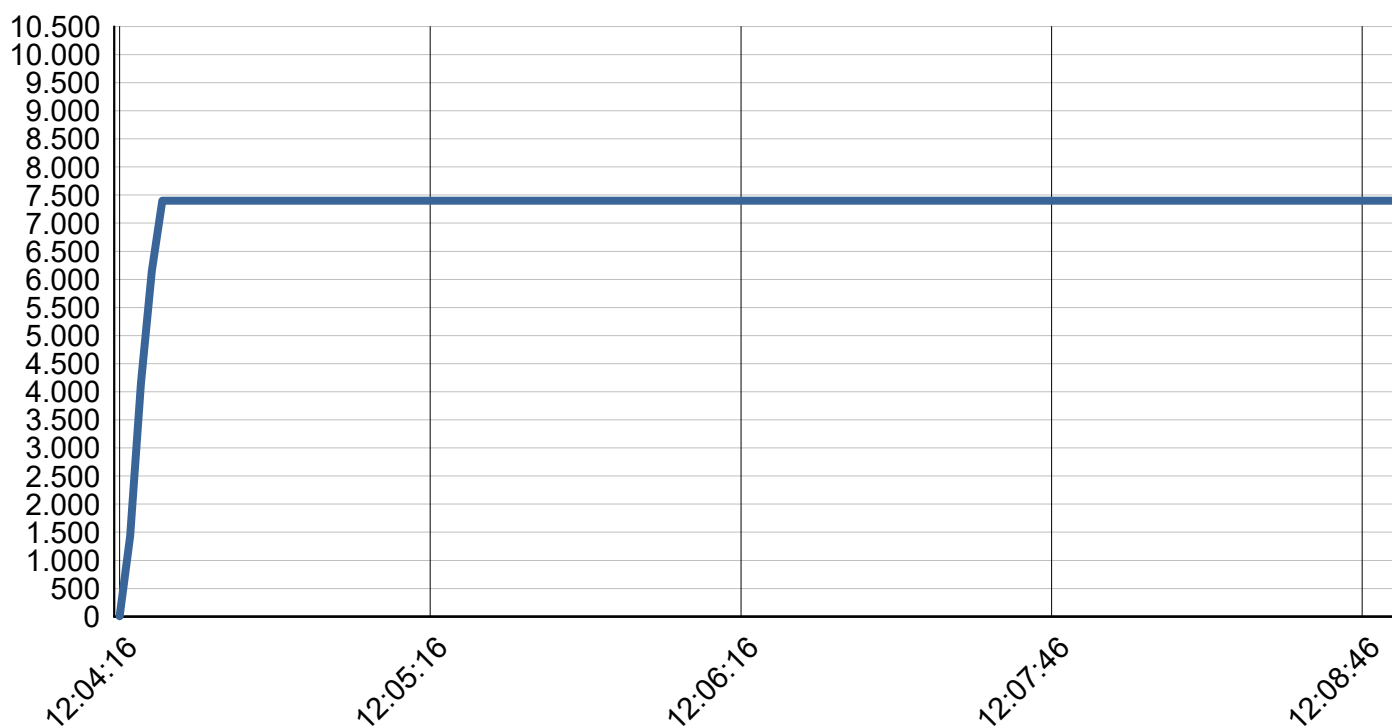
| Nº Anclaje | Orientación | Zona | Dist. Boca de Pozo | Long Inicial | Long Final | Resultado | Tipo |
|---|---|---|---|---|---|---|---|
| 1 | NO | D | 27,00 | 25,00 | 35,00 | Apto | PRUEBA |

| Corrosión | S |

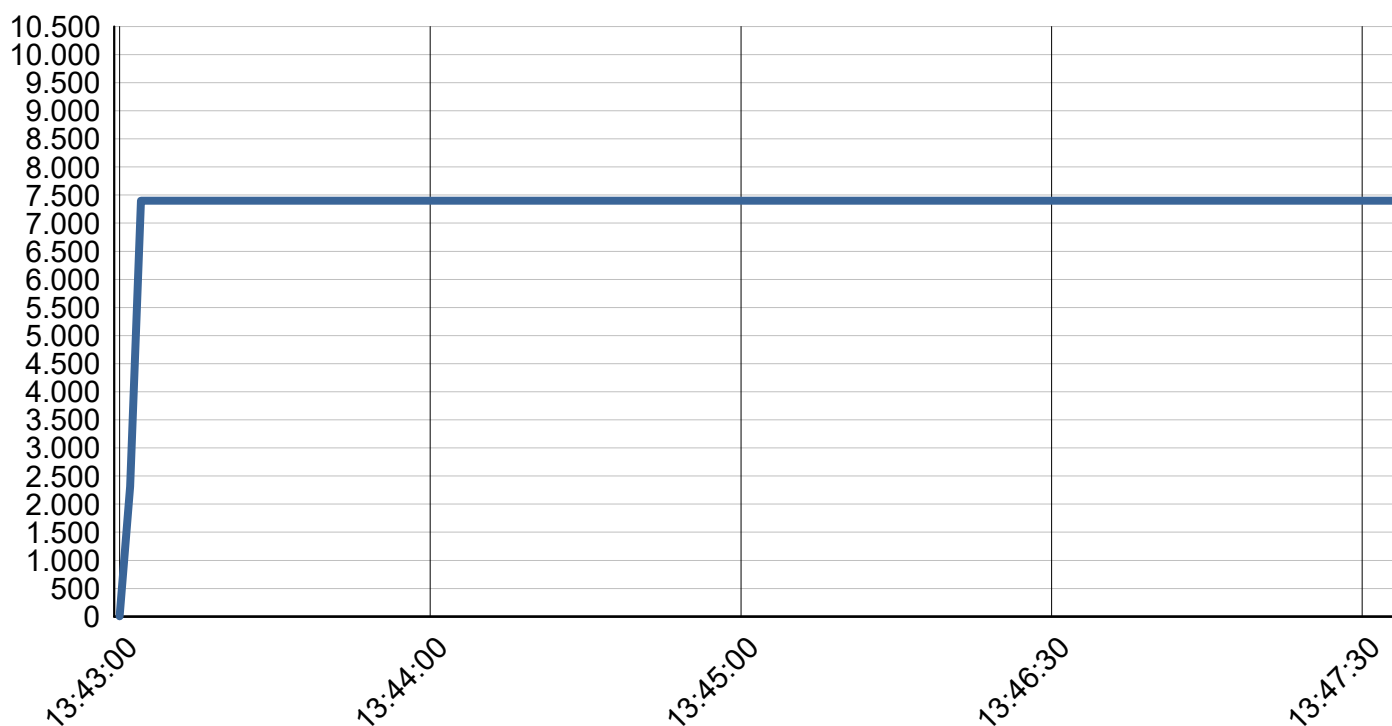
| Nº Anclaje | Orientación | Zona | Dist. Boca de Pozo | Long Inicial | Long Final | Resultado | Tipo |
|---|---|---|---|---|---|---|---|
| 3 | SE | D | 27,00 | 25,00 | 35,00 | Apto | PRUEBA |

| Encasquillado | S |

HOMOLOGADO
