**INFORME DE VERIFICACIÓN DE ANCLAJES**

Fecha de Emisión: 22/07/2022

| ÁREA PRODUCCIÓN | Lomita |
| POZO | LMS-B30 |

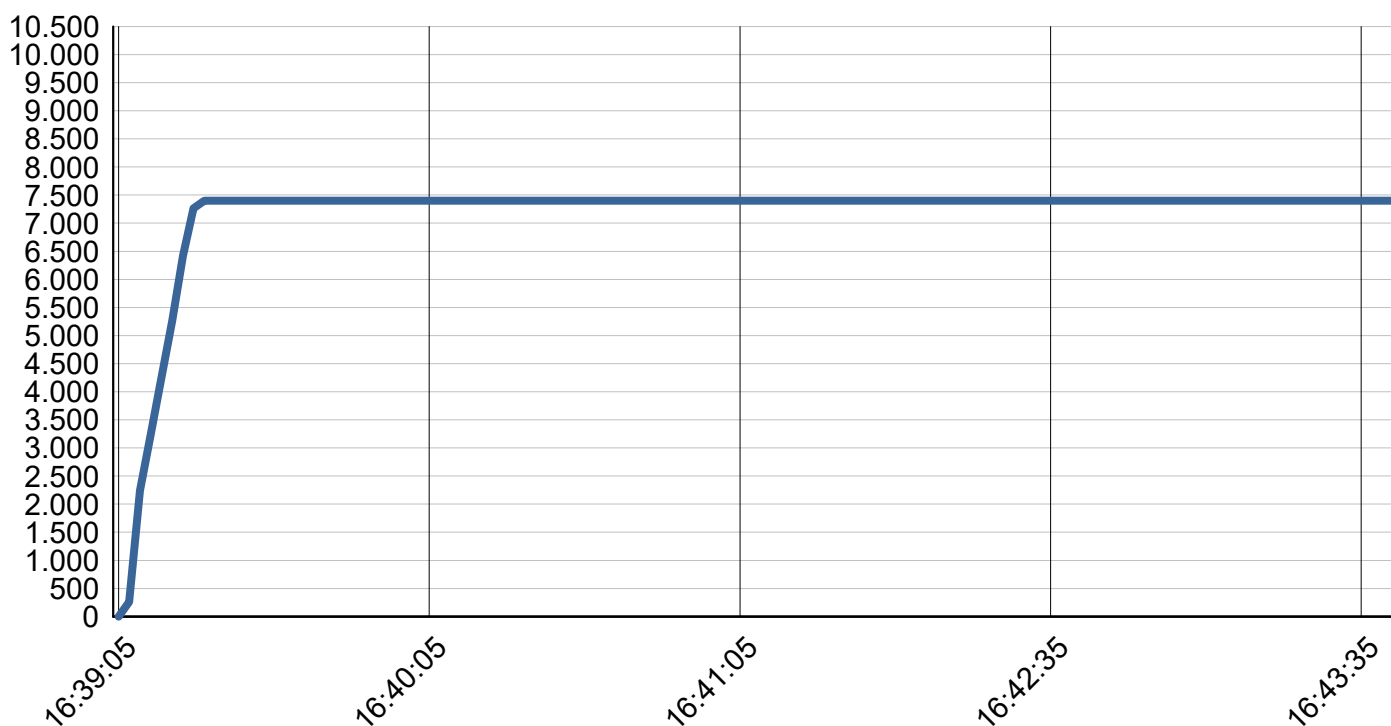
| Nº Anclaje | Orientación | Zona | Dist. Boca de Pozo | Long Inicial | Long Final | Resultado | Tipo |
|---|---|---|---|---|---|---|---|
| 1 | NO | D | 27,00 | 25,00 | 35,00 | Apto | PRUEBA |

| Deformaciones | N |
| Desgaste Localizado | N |
| Rotura Alma | N |
| Rotura Alambre | N |
| Corrosión | N |

HOMOLOGADO

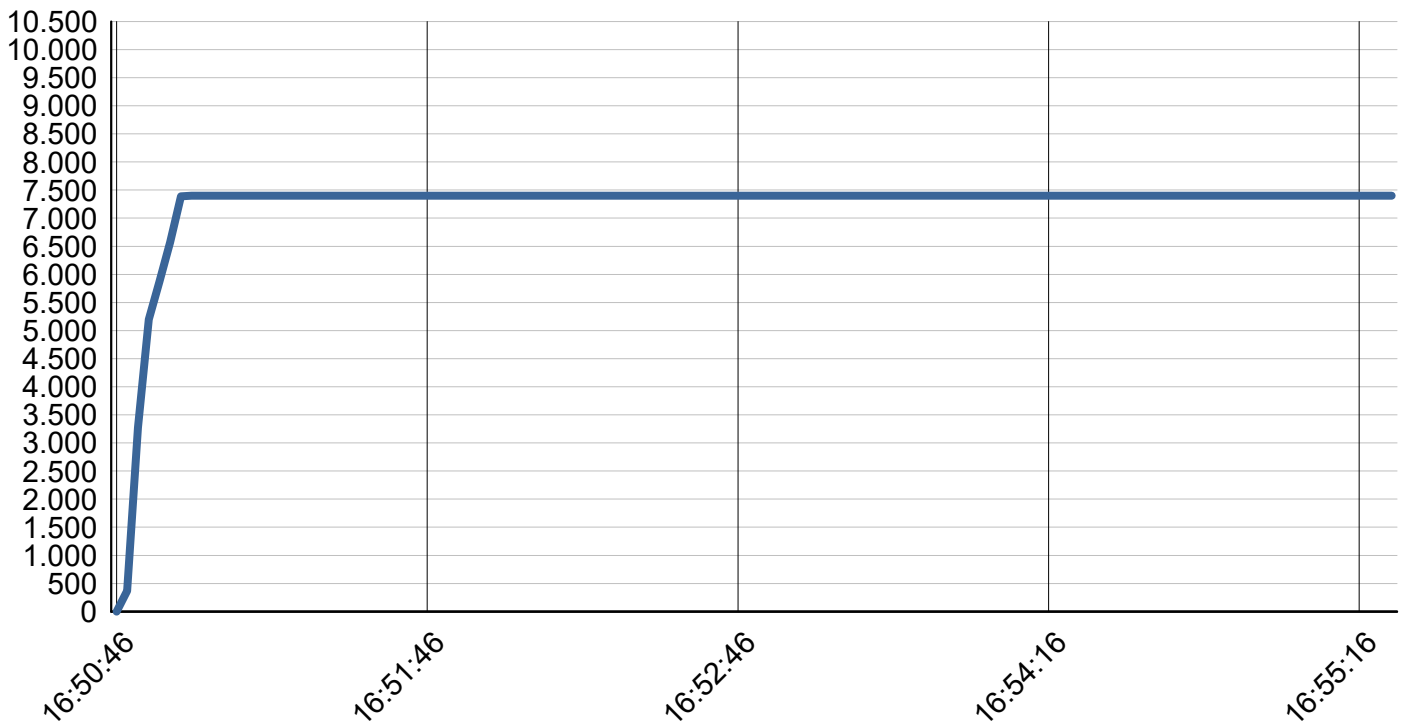
| Nº Anclaje | Orientación | Zona | Dist. Boca de Pozo | Long Inicial | Long Final | Resultado | Tipo |
|---|---|---|---|---|---|---|---|
| 2 | NE | D | 27,00 | 25,00 | 35,00 | Apto | PRUEBA |

| Deformaciones | N |
| Desgaste Localizado | N |
| Rotura Alma | N |
| Rotura Alambre | N |
| Corrosión | N |

HOMOLOGADO

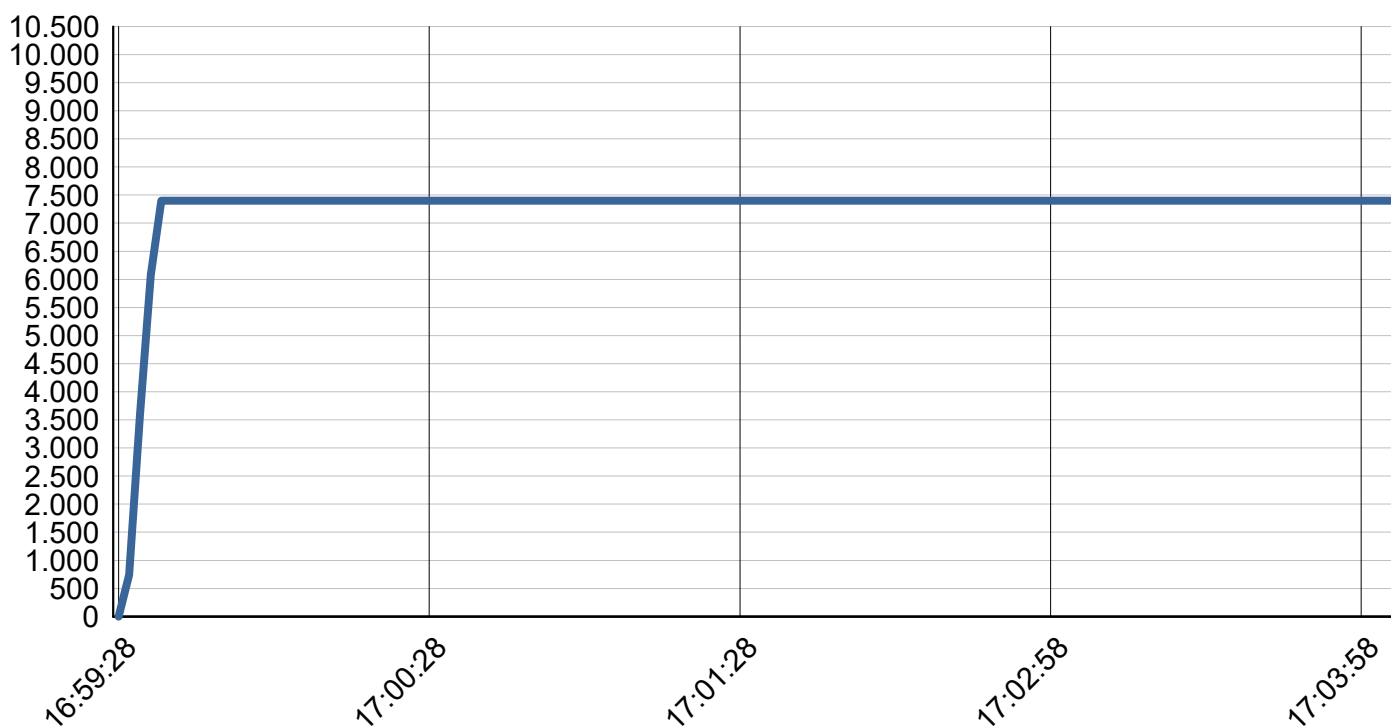
| Nº Anclaje | Orientación | Zona | Dist. Boca de Pozo | Long Inicial | Long Final | Resultado | Tipo |
|---|---|---|---|---|---|---|---|
| 3 | SE | D | 27,00 | 25,00 | 35,00 | Apto | PRUEBA |

| Deformaciones | N |
| Desgaste Localizado | N |
| Rotura Alma | N |
| Rotura Alambre | N |
| Corrosión | N |

HOMOLOGADO

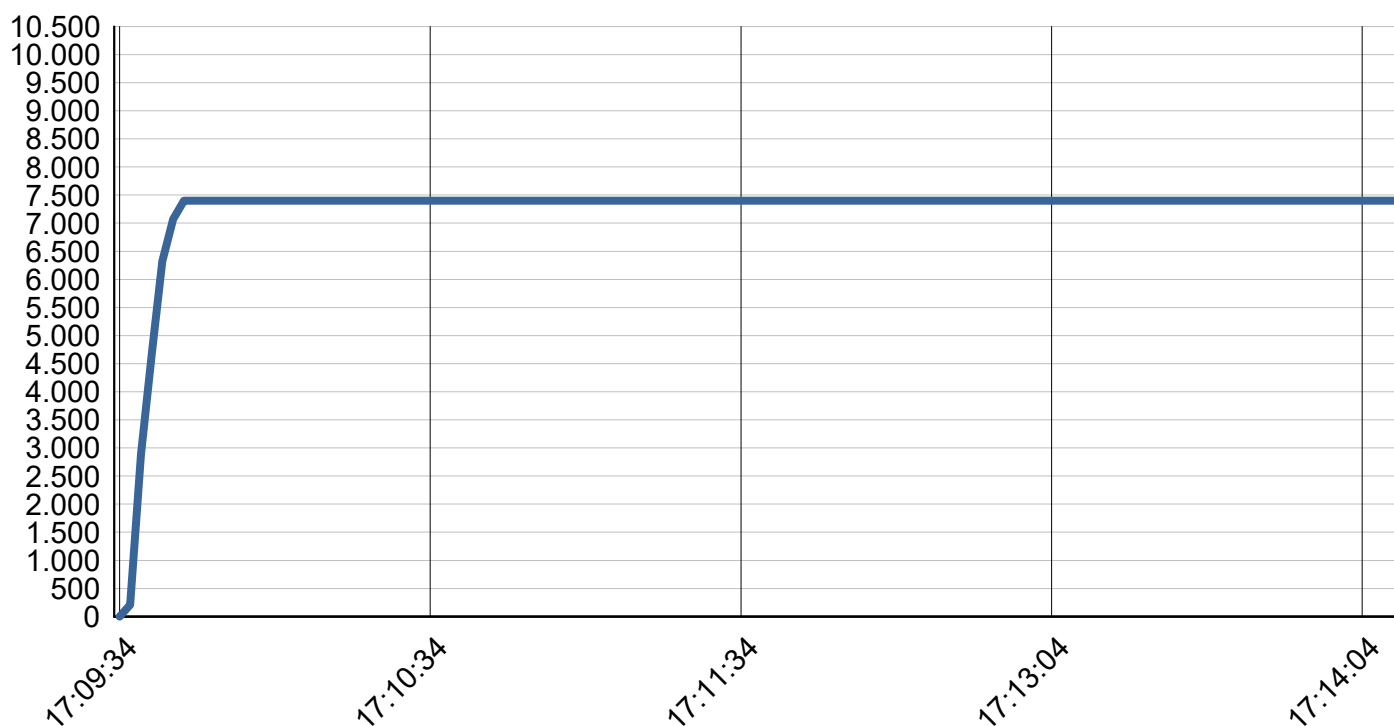
| Nº Anclaje | Orientación | Zona | Dist. Boca de Pozo | Long Inicial | Long Final | Resultado | Tipo |
|---|---|---|---|---|---|---|---|
| 4 | SO | D | 27,00 | 25,00 | 35,00 | Apto | PRUEBA |

| Deformaciones | N |
| Rotura Alma | N |
| Rotura Alambre | N |
| Corrosión | N |
