INFORME DE VERIFICACIÓN DE ANCLAJES

Cód: 77

Fecha de Emisión: 07/07/2022

ÁREA PRODUCCIÓN	Lomita
POZO	LMS-L22
LATITUD	
LONGITUD	
TENSIÓN MAX APLICADA	7.400,00
TENSIÓN DE REFERENCIA	API 4 G
ANCLAJES VERIFICAODOS	4
FECHA	07/07/2022
HORA	10:45:54
INTERNO	
PATRÓN	
MARCA	IVECO
MODELO	DAILY 70C16
Nº SERIE	
CERT CALIBRACIÓN	
FECHA VTO CAL

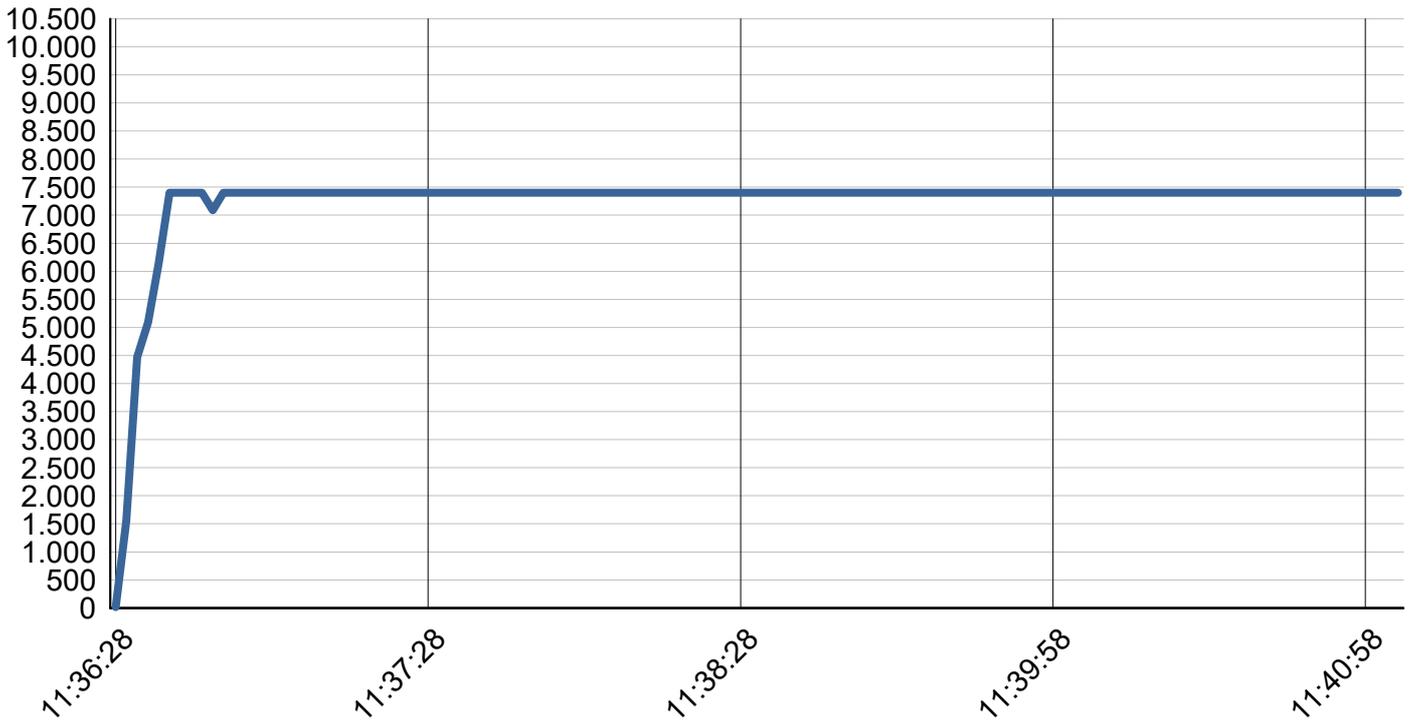
Nº Anclaje	Orientación	Zona	Dist. Boca de Pozo	Long Inicial	Long Final	Resultado	Tipo
1	NO	D	27,00	0,25	0,35	Apto	PRUEBA

Deformaciones	N
Desgaste Localizado	N
Rotura Alma	N
Rotura Alambre	N
Corrosión	S

NO HOMOLOGADO

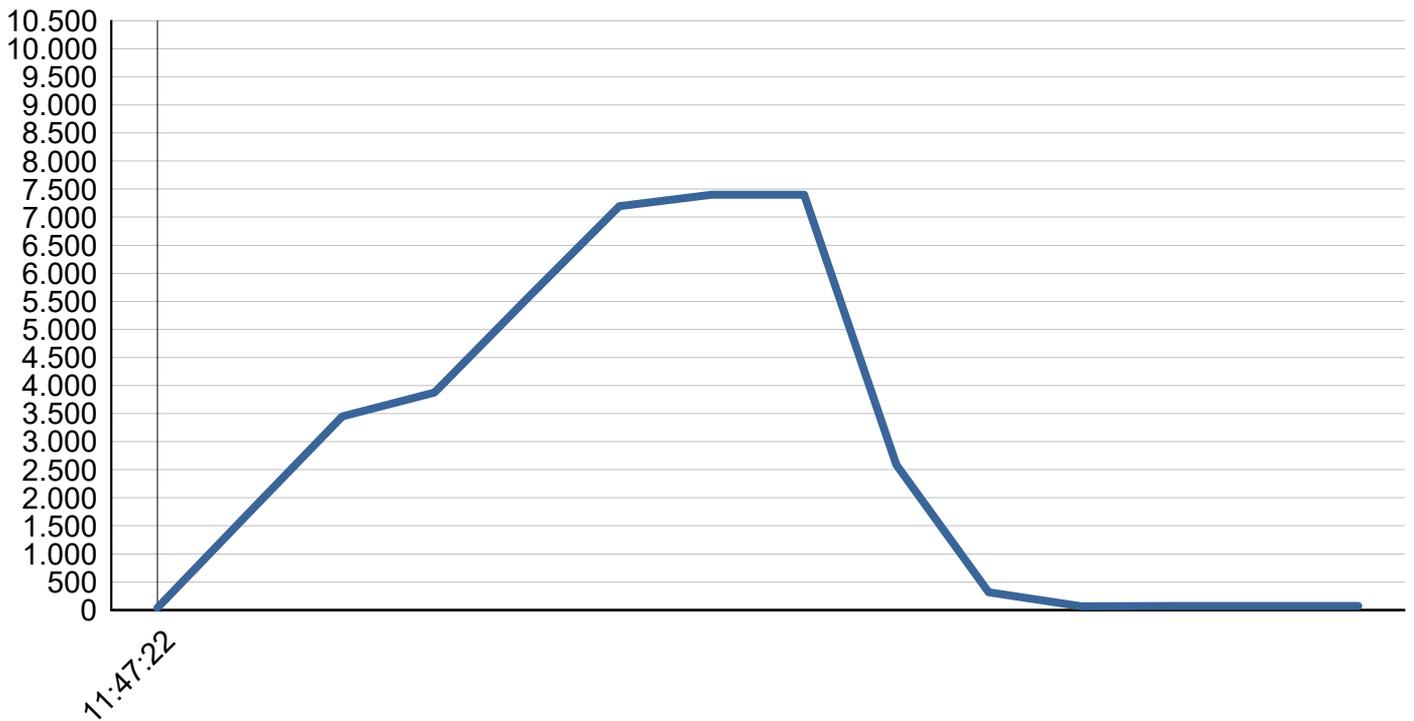
Nº Anclaje	Orientación	Zona	Dist. Boca de Pozo	Long Inicial	Long Final	Resultado	Tipo
2	NE	D	27,00	25,00	35,00	No Apto	PRUEBA

Deformaciones	N
Desgaste Localizado	S
Rotura Alma	N
Rotura Alambre	N
Corrosión	S

NO HOMOLOGADO

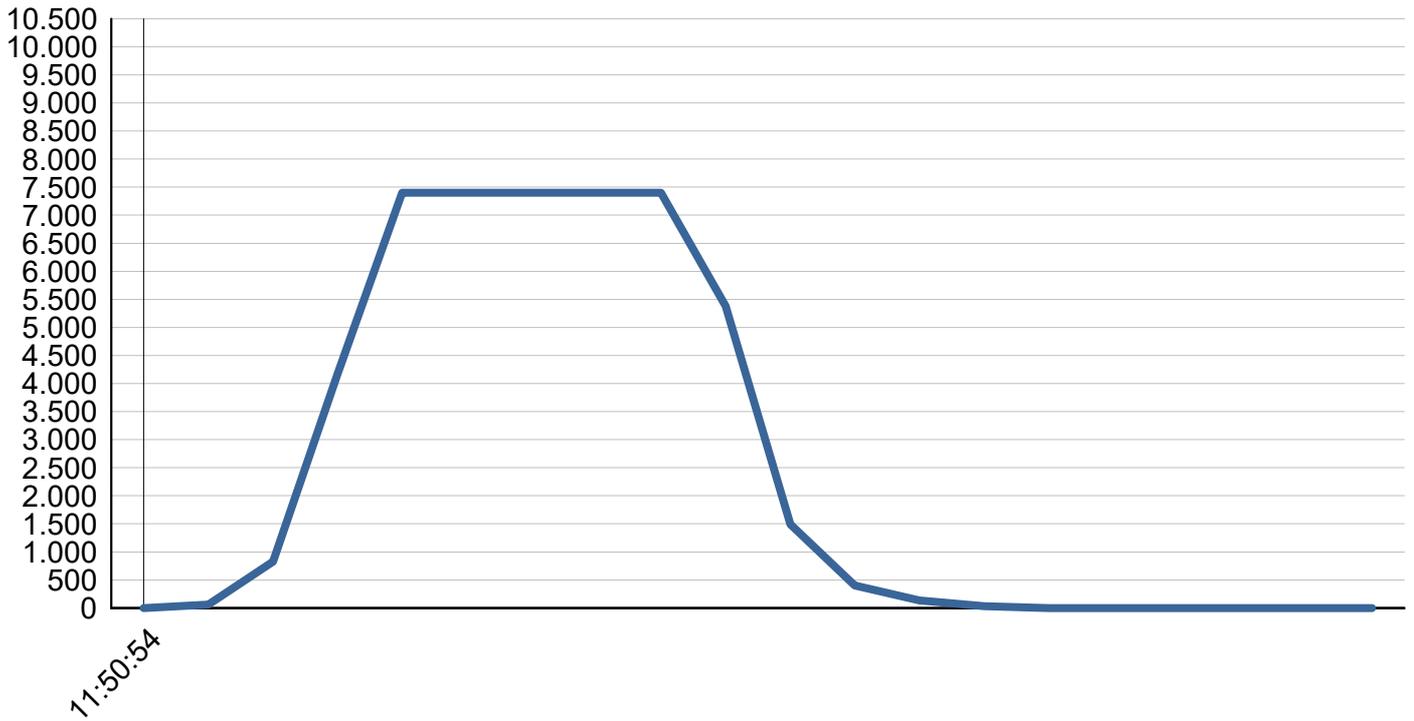
Nº Anclaje	Orientación	Zona	Dist. Boca de Pozo	Long Inicial	Long Final	Resultado	Tipo
3	SE	D	0,27	25,00	0,35	No Apto	PRUEBA

Deformaciones	N
Desgaste Localizado	N
Rotura Alma	N
Rotura Alambre	N
Corrosión	S

NO HOMOLOGADO

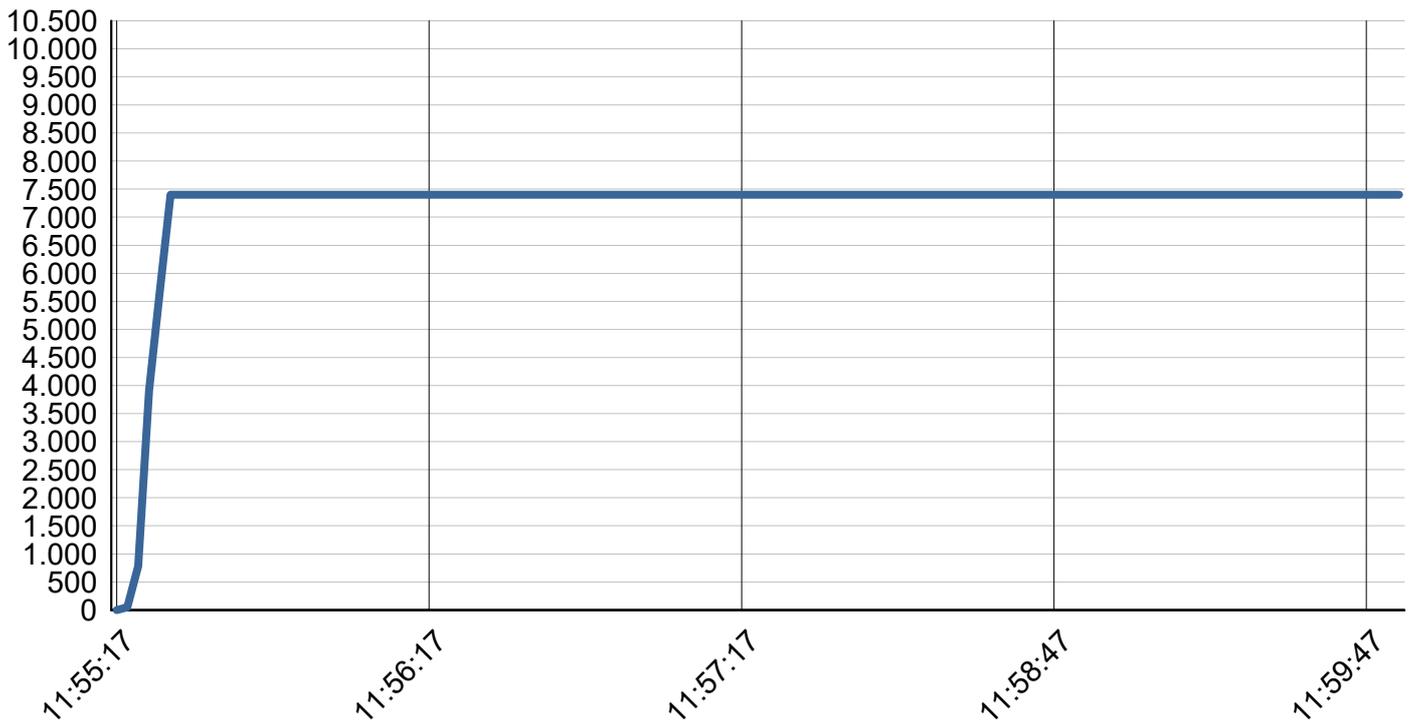
Nº Anclaje	Orientación	Zona	Dist. Boca de Pozo	Long Inicial	Long Final	Resultado	Tipo
4	SO	D	27,00	25,00	35,00	Apto	PRUEBA

Deformaciones	N
Desgaste Localizado	N
Rotura Alma	N
Rotura Alambre	N
Corrosión	S
