**INFORME DE VERIFICACIÓN DE ANCLAJES**

Cód: 279

Fecha de Emisión: 20/06/2022

ÁREA PRODUCCIÓN	Puesto Hernández
POZO	PH-1281
LATITUD	
LONGITUD	
TENSIÓN MAX APLICADA	7.400,00
TENSIÓN DE REFERENCIA	SEGUN NORMA API RP 4G
ANCLAJES VERIFICAODOS	4
FECHA	19/06/2022
HORA	13:25:19
INTERNO	
PATRÓN	
MARCA	
MODELO	
Nº SERIE	
CERT CALIBRACIÓN	
FECHA VTO CAL

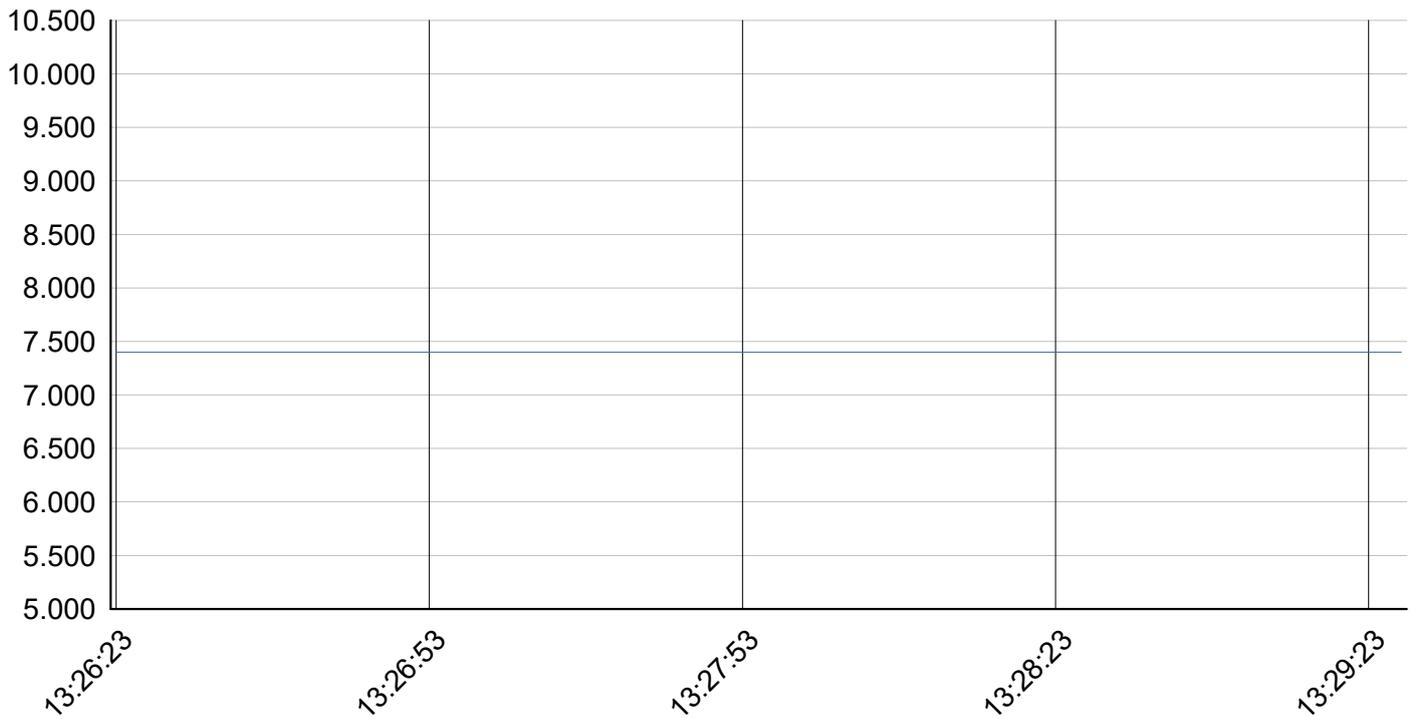
Nº Anclaje	Orientación	Zona	Dist. Boca de Pozo	Long Inicial	Long Final	Resultado	Tipo
1	NO	D	27,00	25,00	35,00	Apto	PRUEBA

Deformaciones	S
Desgaste Localizado	S
Rotura Alma	N
Rotura Alambre	S
Corrosión	S

Emplomado	N
Encasquillado	N

NO HOMOLOGADO

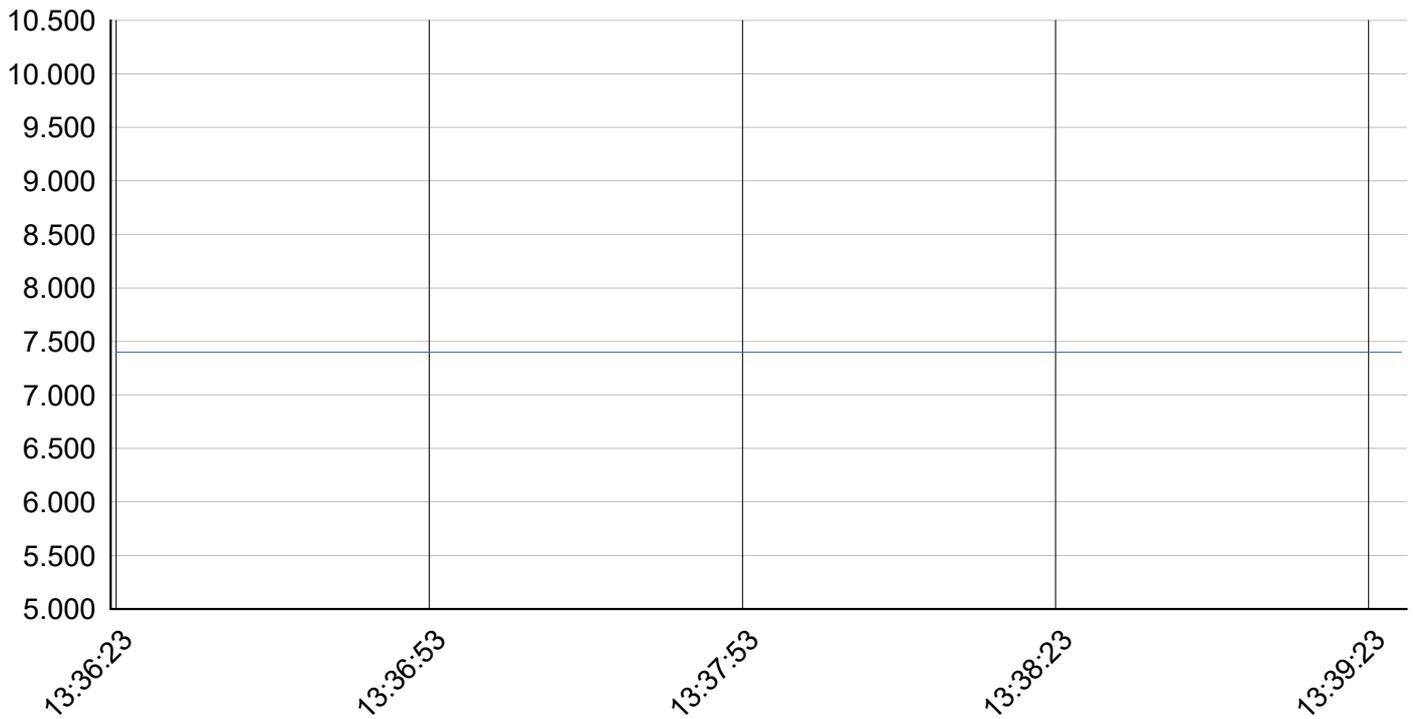
Nº Anclaje	Orientación	Zona	Dist. Boca de Pozo	Long Inicial	Long Final	Resultado	Tipo
2	NE	D	27,00	25,00	35,00	Apto	PRUEBA

Deformaciones	N
Desgaste Localizado	N
Rotura Alma	N
Rotura Alambre	N
Corrosión	N

Emplomado	N
Encasquillado	S

HOMOLOGADO

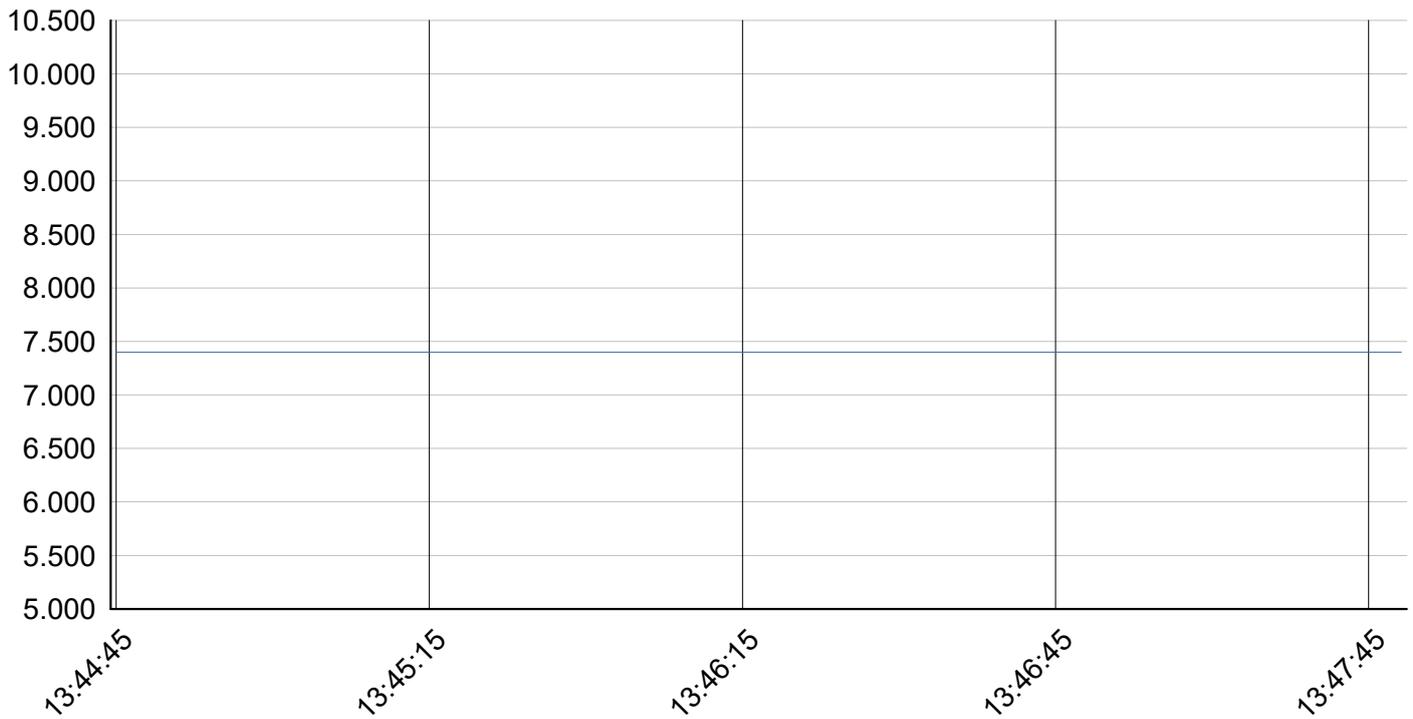
Nº Anclaje	Orientación	Zona	Dist. Boca de Pozo	Long Inicial	Long Final	Resultado	Tipo
3	SE	D	27,00	25,00	35,00	Apto	PRUEBA

Deformaciones	N
Desgaste Localizado	N
Rotura Alma	N
Rotura Alambre	N
Corrosión	N

Emplomado	N
Encasquillado	S

HOMOLOGADO

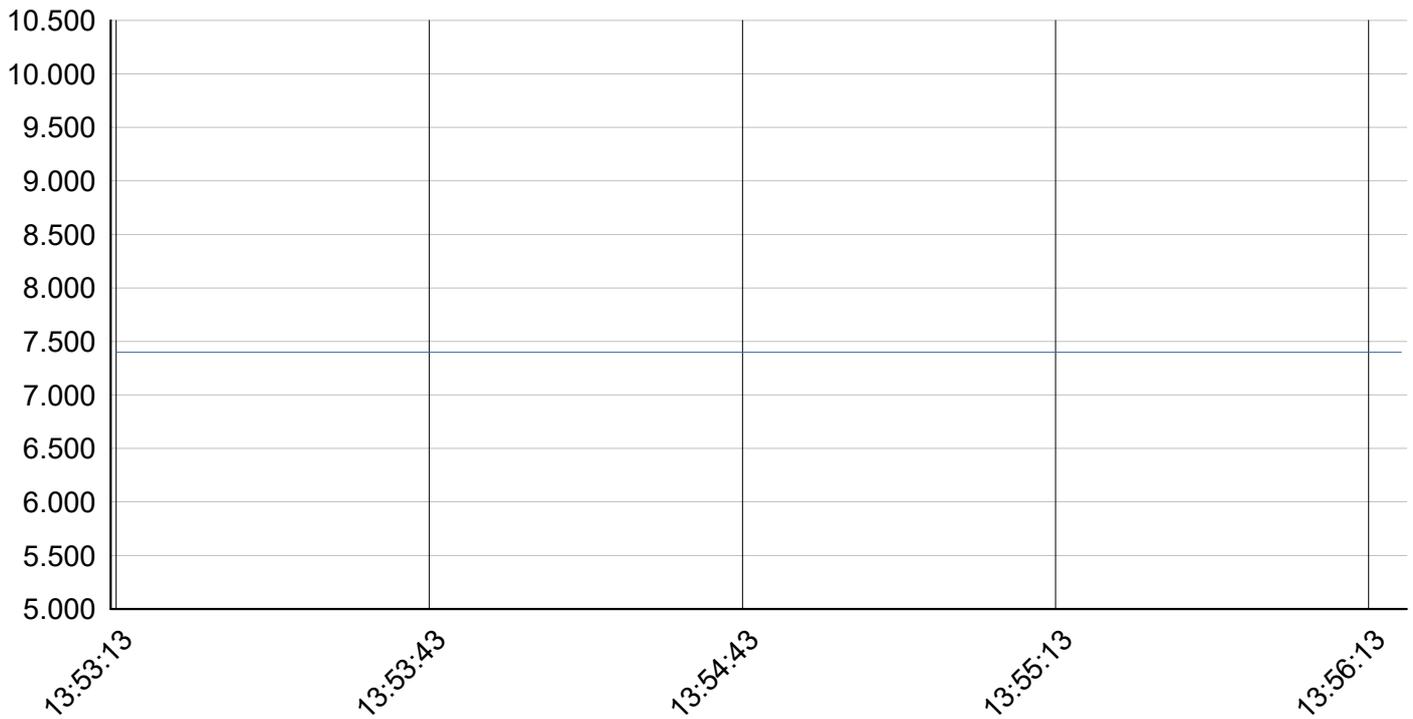
Nº Anclaje	Orientación	Zona	Dist. Boca de Pozo	Long Inicial	Long Final	Resultado	Tipo
4	SO	D	27,00	25,00	35,00	Apto	PRUEBA

Deformaciones	N
Desgaste Localizado	N
Rotura Alma	N
Rotura Alambre	N
Corrosión	N
