**INFORME DE VERIFICACIÓN DE ANCLAJES**

234

Fecha de Emisión: 05/06/2022

| POZO | PH-1720 |

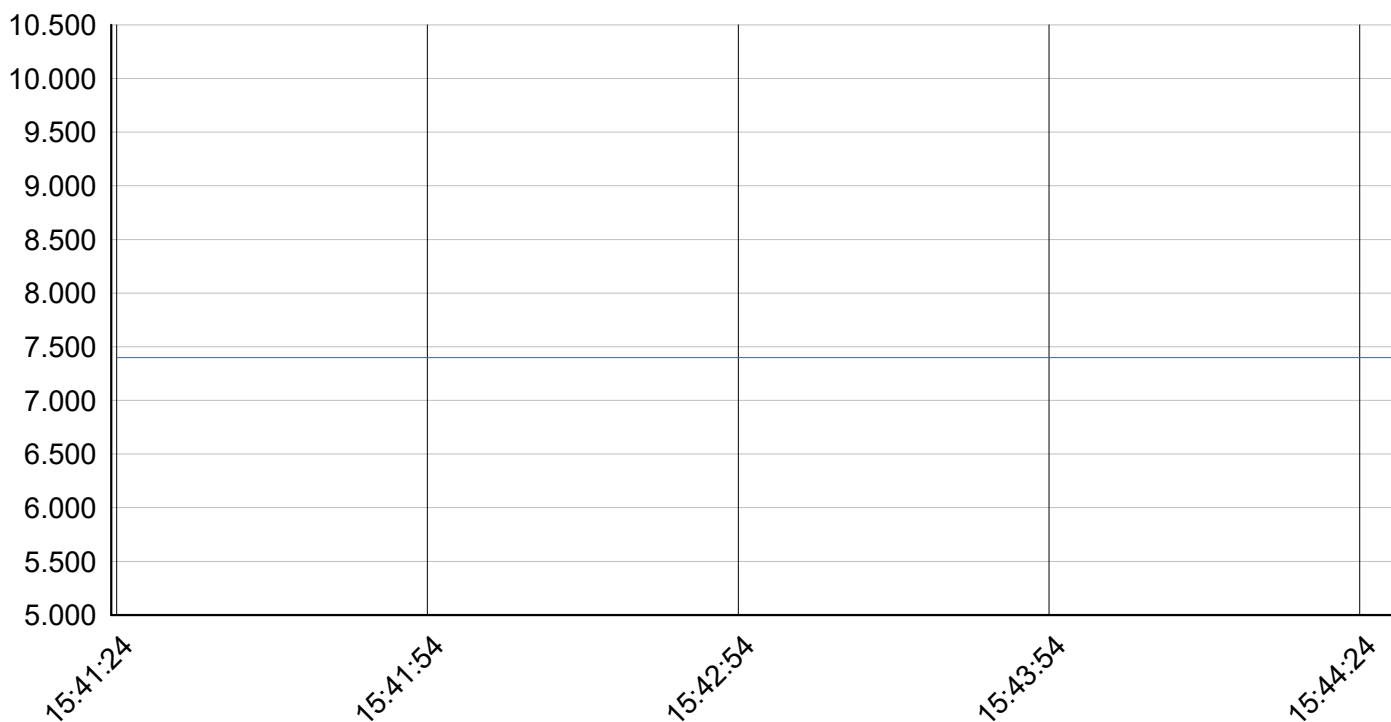
| Nº Anclaje | Orientación | Zona | Dist. Boca de Pozo | Long Inicial | Long Final | Resultado | Tipo |
|---|---|---|---|---|---|---|---|
| 1 | NO | D | 27,00 | 25,00 | 35,00 | Apto | PRUEBA |

| Corrosión | S |

| Encasquillado | S |

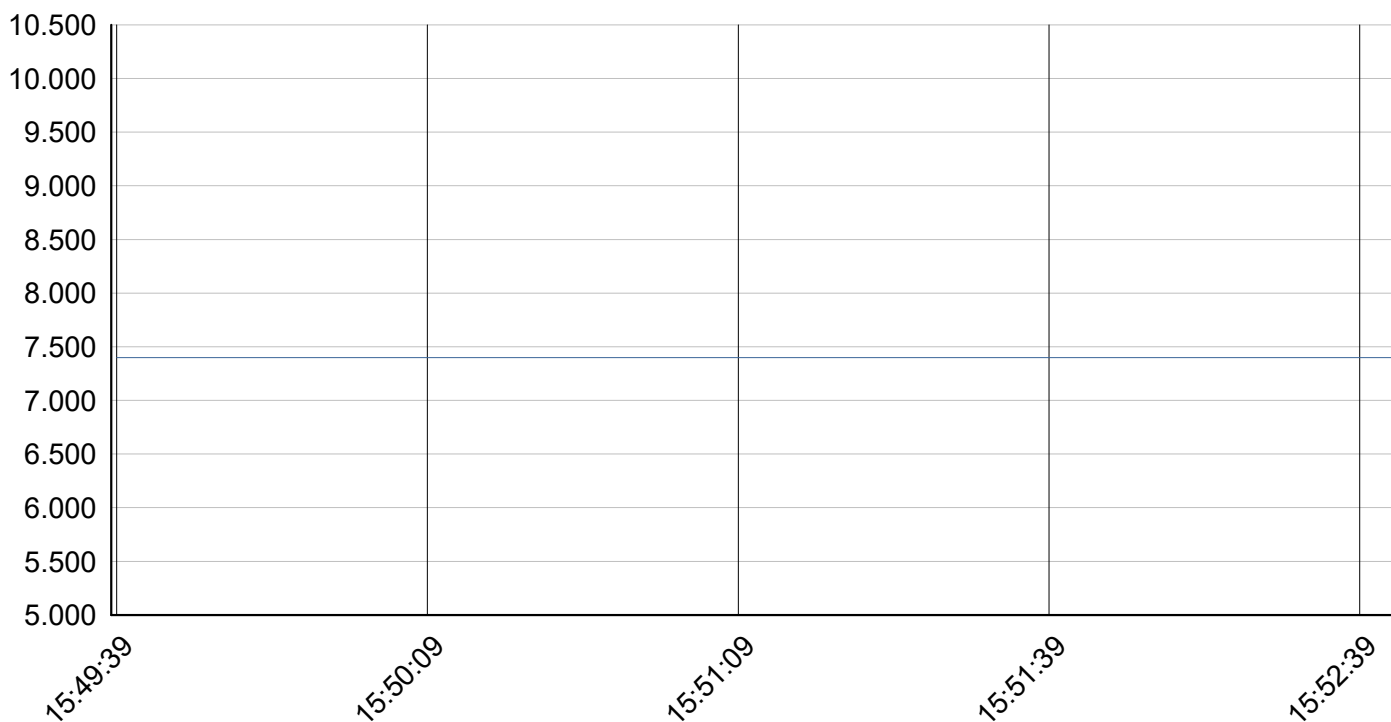
| Nº Anclaje | Orientación | Zona | Dist. Boca de Pozo | Long Inicial | Long Final | Resultado | Tipo |
|---|---|---|---|---|---|---|---|
| 2 | NE | D | 27,00 | 25,00 | 35,00 | Apto | PRUEBA |

| Encasquillado | S |

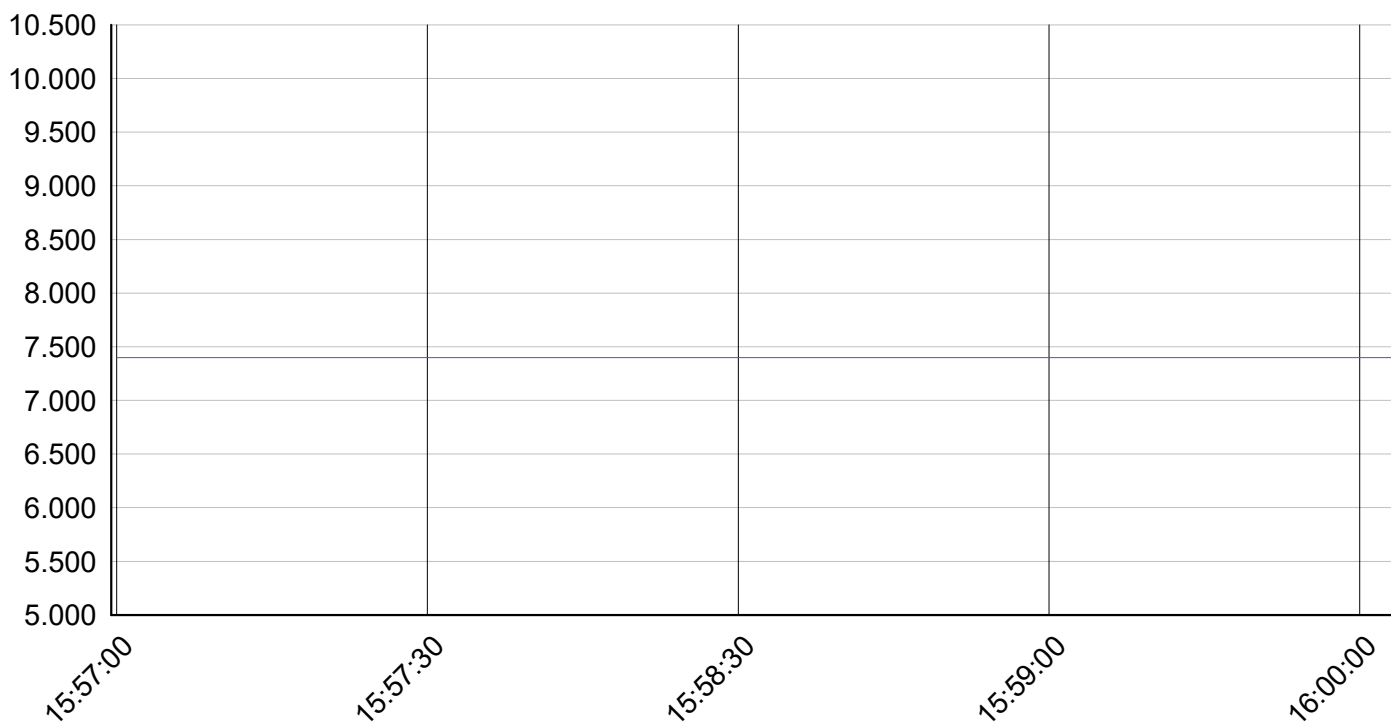
| Nº Anclaje | Orientación | Zona | Dist. Boca de Pozo | Long Inicial | Long Final | Resultado | Tipo |
|---|---|---|---|---|---|---|---|
| 3 | SE | D | 27,00 | 25,00 | 35,00 | Apto | PRUEBA |

| Encasquillado | S |

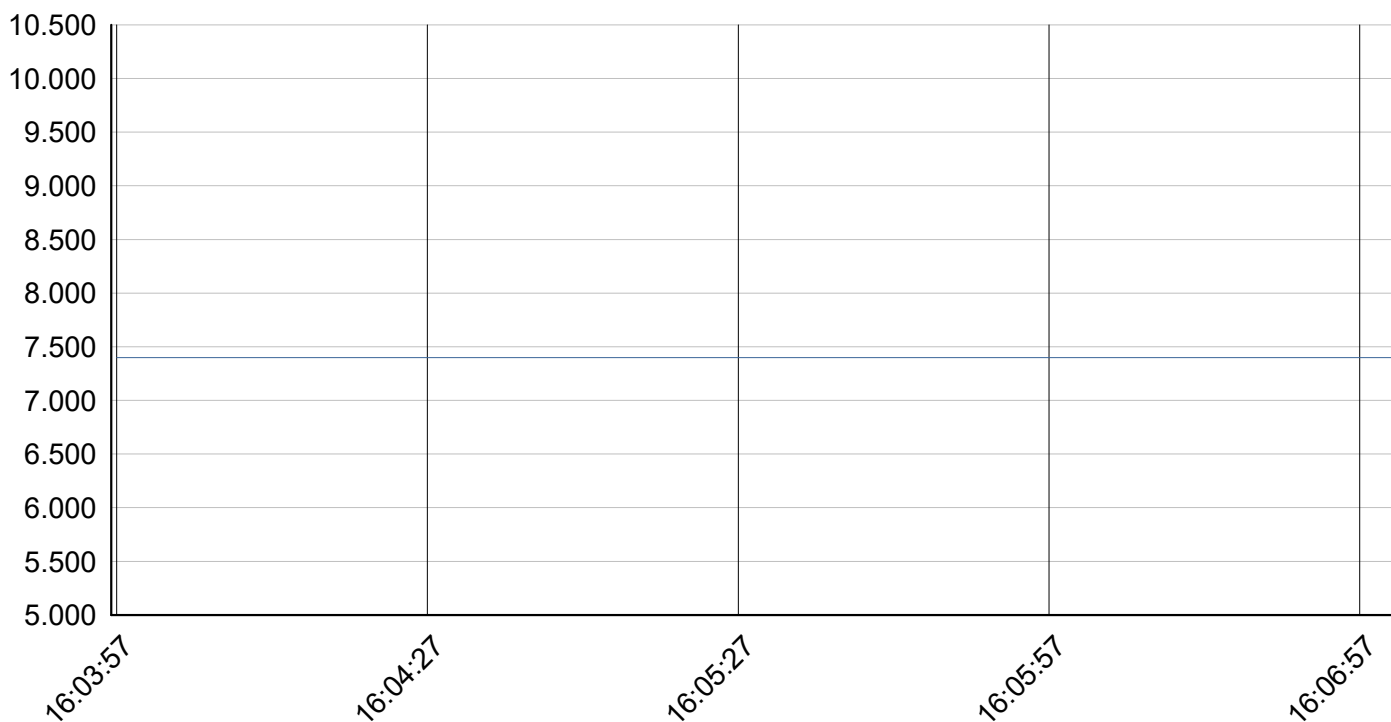
| Nº Anclaje | Orientación | Zona | Dist. Boca de Pozo | Long Inicial | Long Final | Resultado | Tipo |
|---|---|---|---|---|---|---|---|
| 4 | SO | D | 27,00 | 25,00 | 35,00 | Apto | PRUEBA |

| Corrosión | N |
