**INFORME DE VERIFICACIÓN DE ANCLAJES**

137

| ÁREA PRODUCCIÓN | Puesto Hernández |
| POZO | PH-1834 |

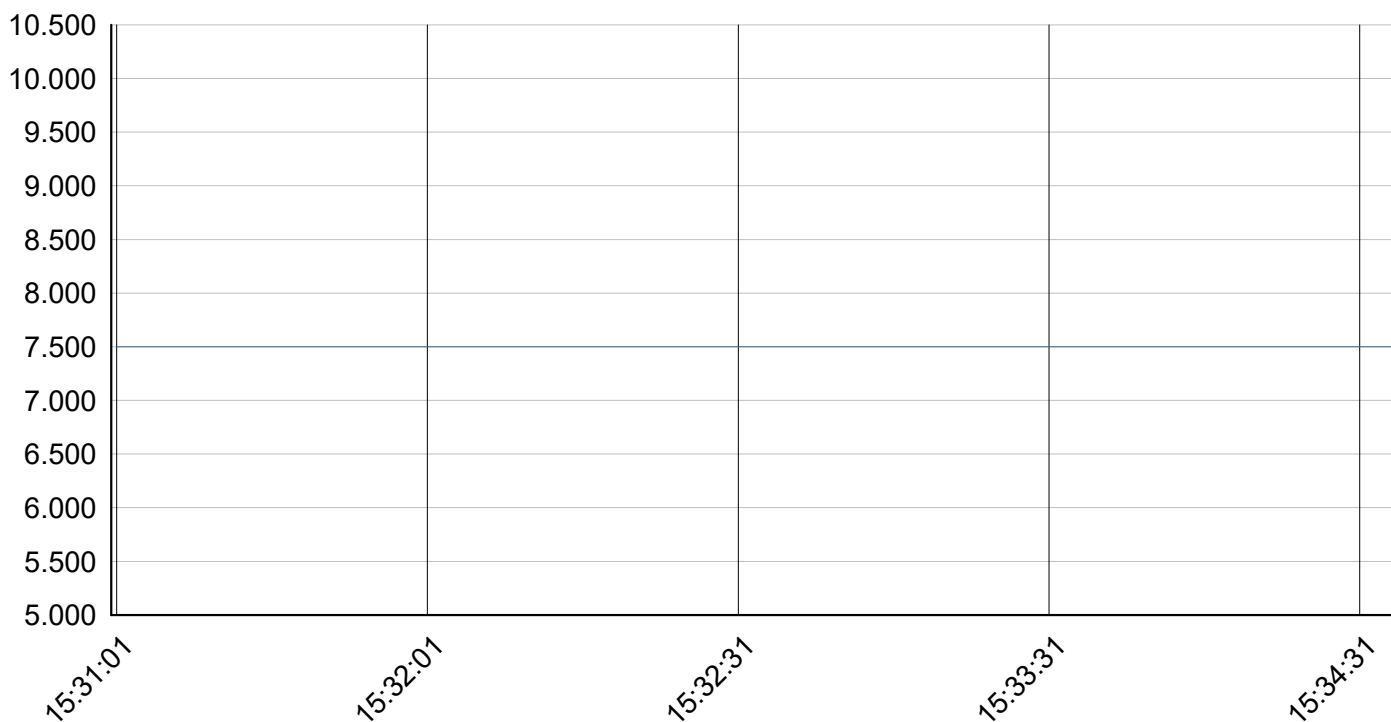
| Nº Anclaje | Orientación | Zona | Dist. Boca de Pozo | Long Inicial | Long Final | Resultado | Tipo |
|---|---|---|---|---|---|---|---|
| 1 | NO | D | 27,00 | 25,00 | 35,00 | Apto | PRUEBA |

| Deformaciones | N |
| Desgaste Localizado | N |
| Rotura Alma | N |
| Rotura Alambre | N |
| Corrosión | N |

| Encasquillado | S |

HOMOLOGADO

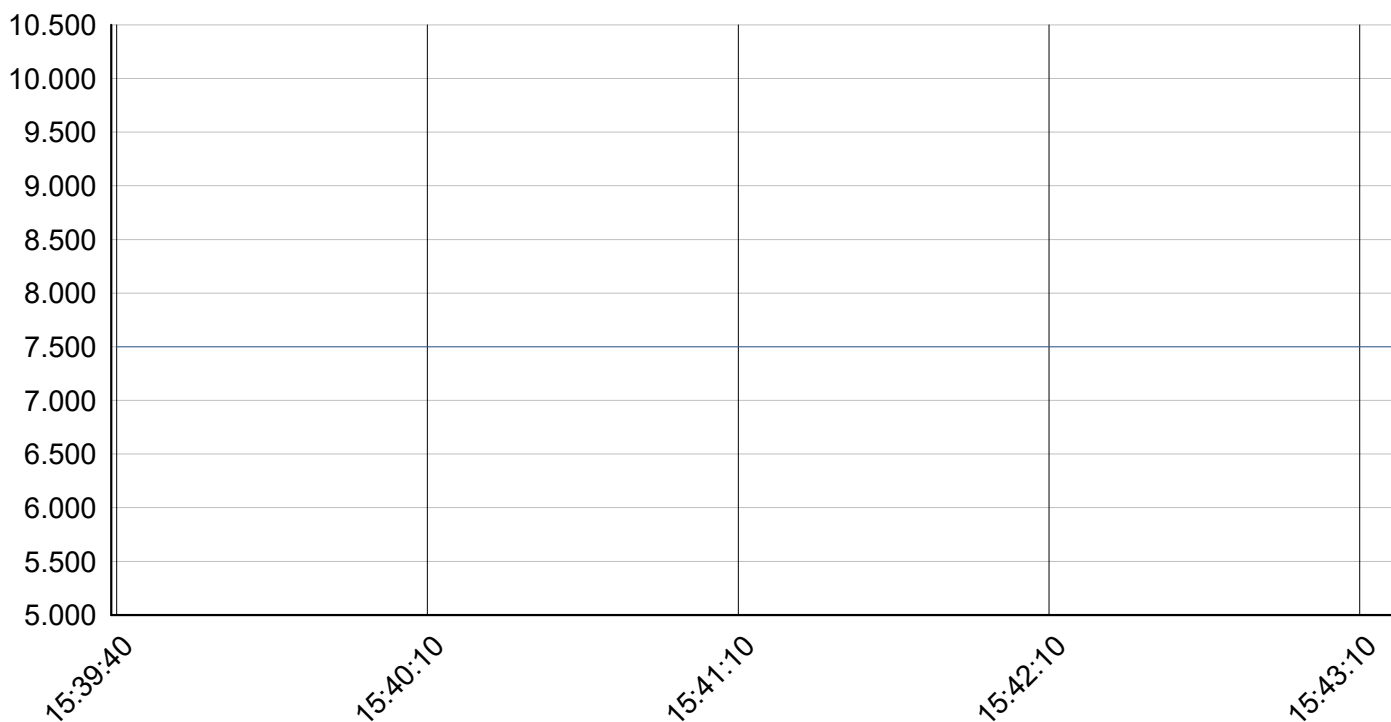
| Nº Anclaje | Orientación | Zona | Dist. Boca de Pozo | Long Inicial | Long Final | Resultado | Tipo |
|---|---|---|---|---|---|---|---|
| 2 | NE | D | 27,00 | 25,00 | 35,00 | Apto | PRUEBA |

| Deformaciones | N |
| Desgaste Localizado | N |
| Rotura Alma | N |
| Rotura Alambre | N |
| Corrosión | S |

| Encasquillado | S |

HOMOLOGADO

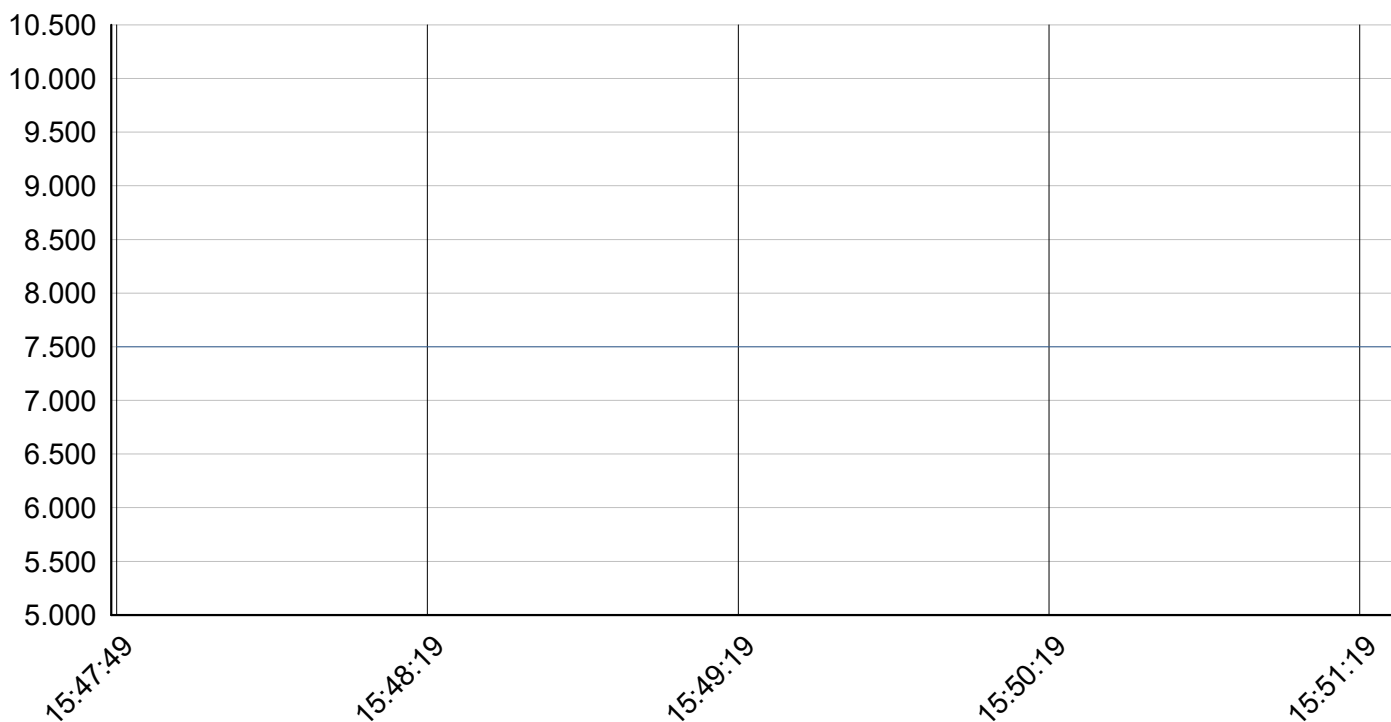
| Nº Anclaje | Orientación | Zona | Dist. Boca de Pozo | Long Inicial | Long Final | Resultado | Tipo |
|---|---|---|---|---|---|---|---|
| 3 | SE | D | 27,00 | 25,00 | 35,00 | Apto | PRUEBA |

| Deformaciones | N |
| Desgaste Localizado | N |
| Rotura Alma | N |
| Rotura Alambre | N |
| Corrosión | N |

| Encasquillado | S |

HOMOLOGADO

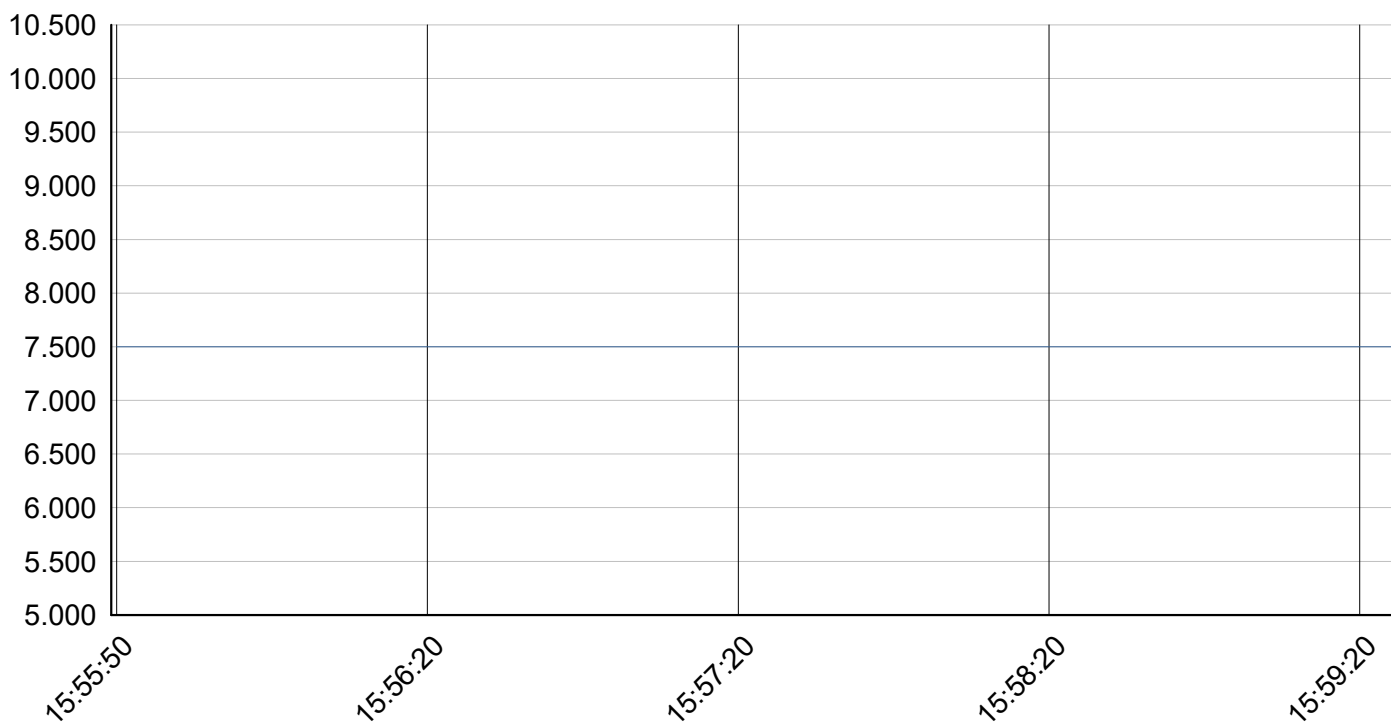
| Nº Anclaje | Orientación | Zona | Dist. Boca de Pozo | Long Inicial | Long Final | Resultado | Tipo |
|---|---|---|---|---|---|---|---|
| 4 | SO | D | 27,00 | 25,00 | 35,00 | Apto | PRUEBA |

| Deformaciones | N |
| Rotura Alma | N |
| Rotura Alambre | N |
| Corrosión | N |
