**INFORME DE VERIFICACIÓN DE ANCLAJES**

Fecha de Emisión: 20/06/2022

| ÁREA PRODUCCIÓN | Puesto Hernández |
| POZO | PH-422 |

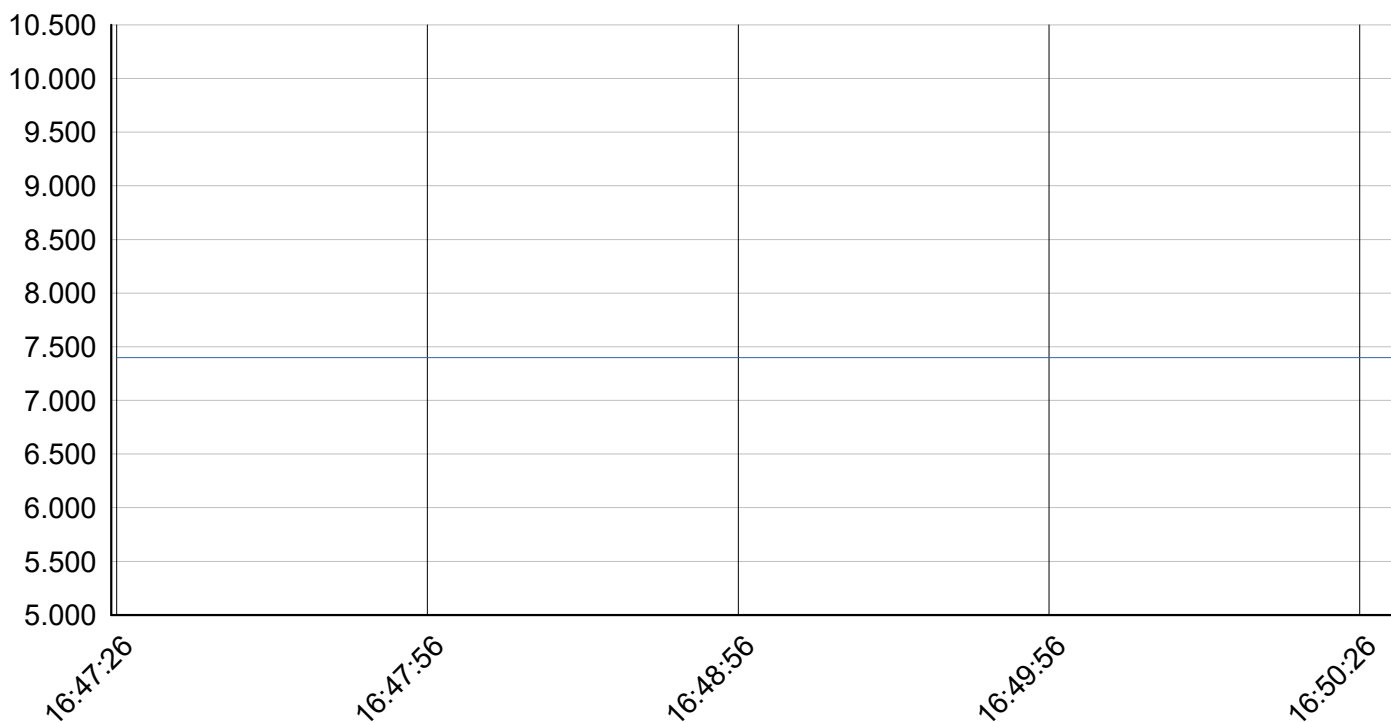
| Nº Anclaje | Orientación | Zona | Dist. Boca de Pozo | Long Inicial | Long Final | Resultado | Tipo |
|---|---|---|---|---|---|---|---|
| 2 | NE | D | 27,00 | 25,00 | 35,00 | Apto | PRUEBA |

NO HOMOLOGADO

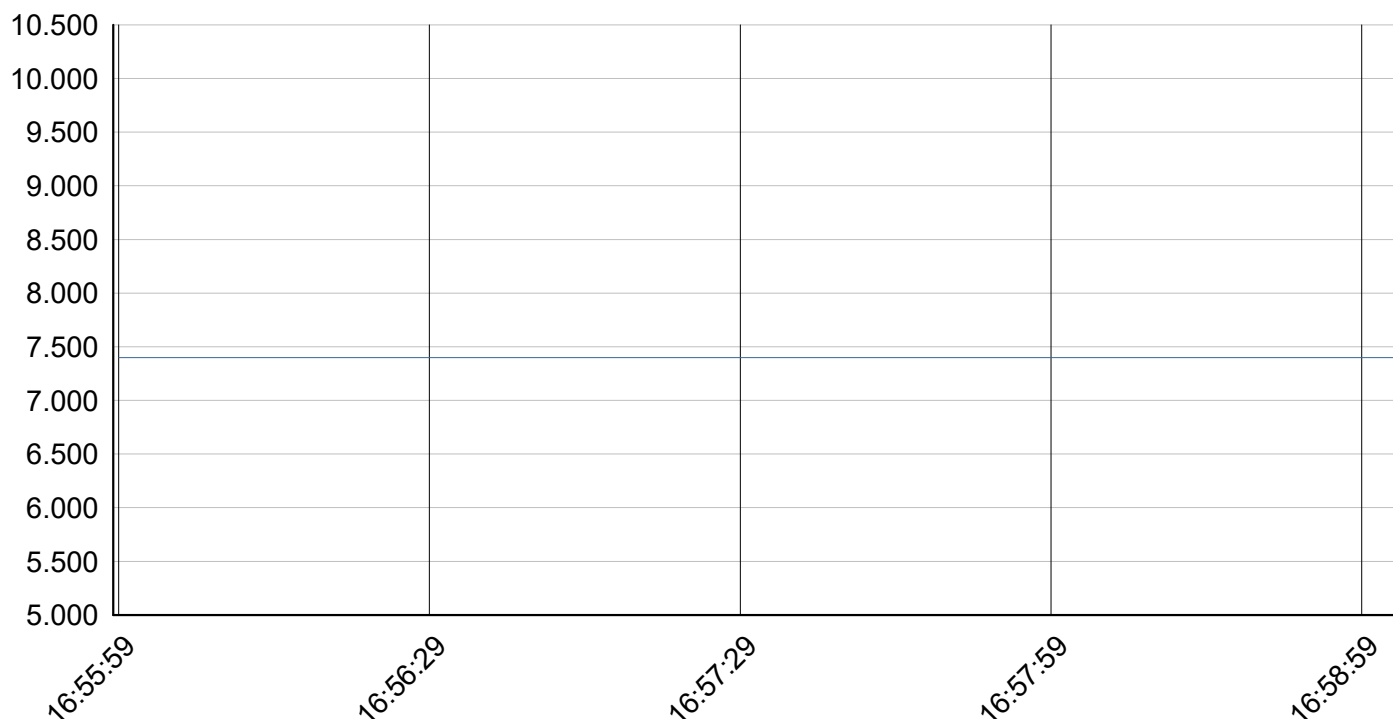
| Nº Anclaje | Orientación | Zona | Dist. Boca de Pozo | Long Inicial | Long Final | Resultado | Tipo |
|---|---|---|---|---|---|---|---|
| 3 | SE | D | 27,00 | 25,00 | 35,00 | Apto | PRUEBA |

| Encasquillado | S |

HOMOLOGADO
