**INFORME DE VERIFICACIÓN DE ANCLAJES**

ÁREA PRODUCCIÓN	Volcan Auca Mahida
POZO	SCB-20
LATITUD	
LONGITUD	
TENSIÓN MAX APLICADA	7.400,00
TENSIÓN DE REFERENCIA	SEGUN NORMA API RP 4G
ANCLAJES VERIFICAODOS	5
FECHA	10/05/2022
HORA	10:31:02
INTERNO	
PATRÓN	
MARCA	
MODELO	
Nº SERIE	
CERT CALIBRACIÓN	
FECHA VTO CAL

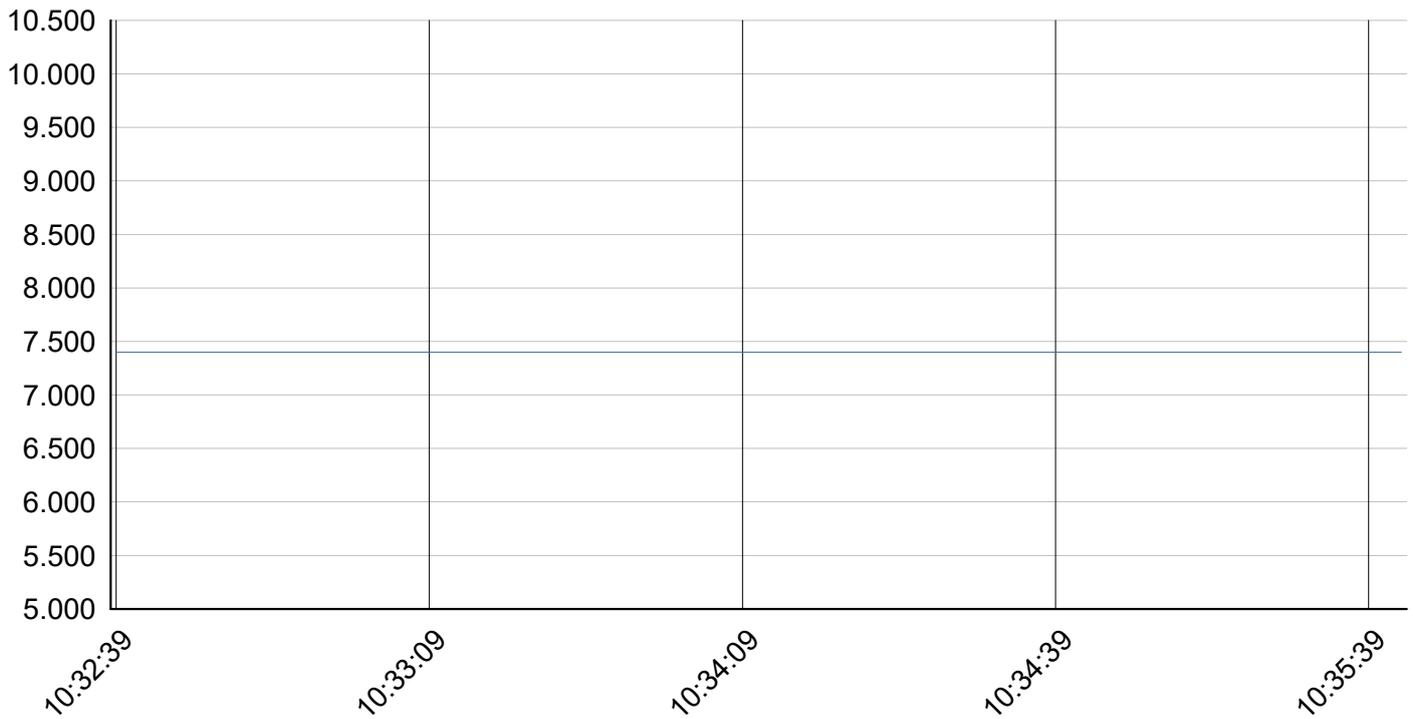
Nº Anclaje	Orientación	Zona	Dist. Boca de Pozo	Long Inicial	Long Final	Resultado	Tipo
1	NO	D	27,00	25,00	35,00	Apto	PRUEBA

Deformaciones	N
Desgaste Localizado	N
Rotura Alma	N
Rotura Alambre	N
Corrosión	S

Emplomado	N
Encasquillado	S

Desnivel Pronunciado	N
Anclaje Inaccesible	N
Drenaje Fluidos	N

HOMOLOGADO

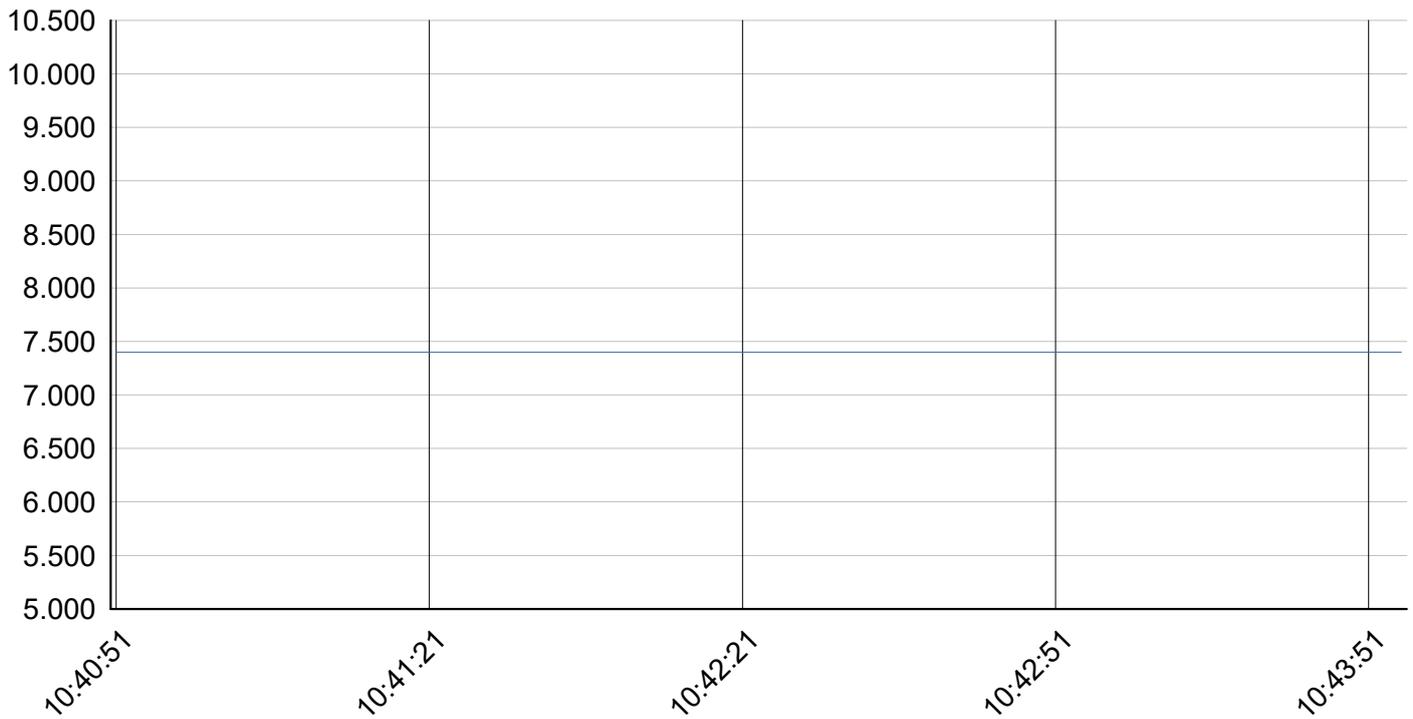
Nº Anclaje	Orientación	Zona	Dist. Boca de Pozo	Long Inicial	Long Final	Resultado	Tipo
2	NE	D	27,00	25,00	35,00	Apto	PRUEBA

Deformaciones	N
Desgaste Localizado	N
Rotura Alma	N
Rotura Alambre	N
Corrosión	S

Emplomado	N
Encasquillado	S

Desnivel Pronunciado	N
Anclaje Inaccesible	N
Drenaje Fluidos	N

HOMOLOGADO

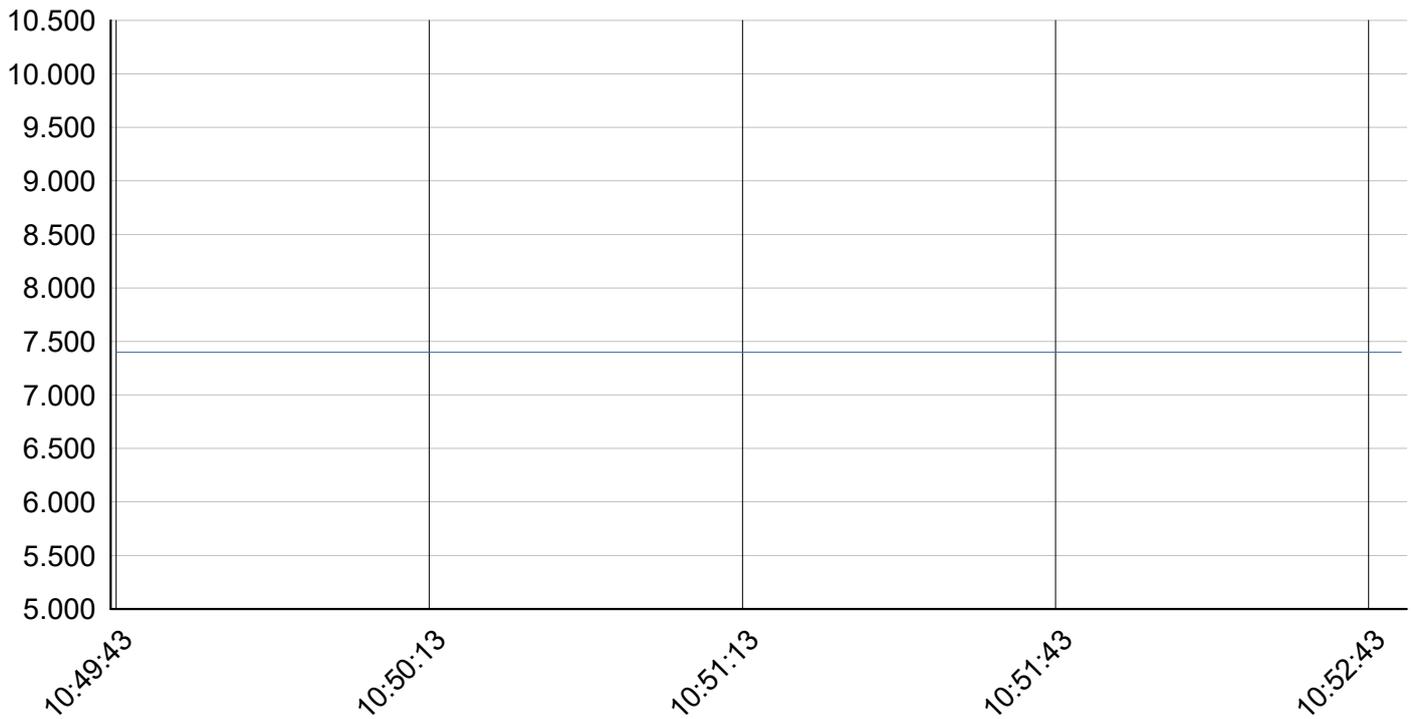
Nº Anclaje	Orientación	Zona	Dist. Boca de Pozo	Long Inicial	Long Final	Resultado	Tipo
3	NE	D	27,00	25,00	35,00	Apto	PRUEBA

Deformaciones	N
Desgaste Localizado	N
Rotura Alma	N
Rotura Alambre	N
Corrosión	S

Emplomado	N
Encasquillado	S

Desnivel Pronunciado	N
Anclaje Inaccesible	N
Drenaje Fluidos	N

HOMOLOGADO

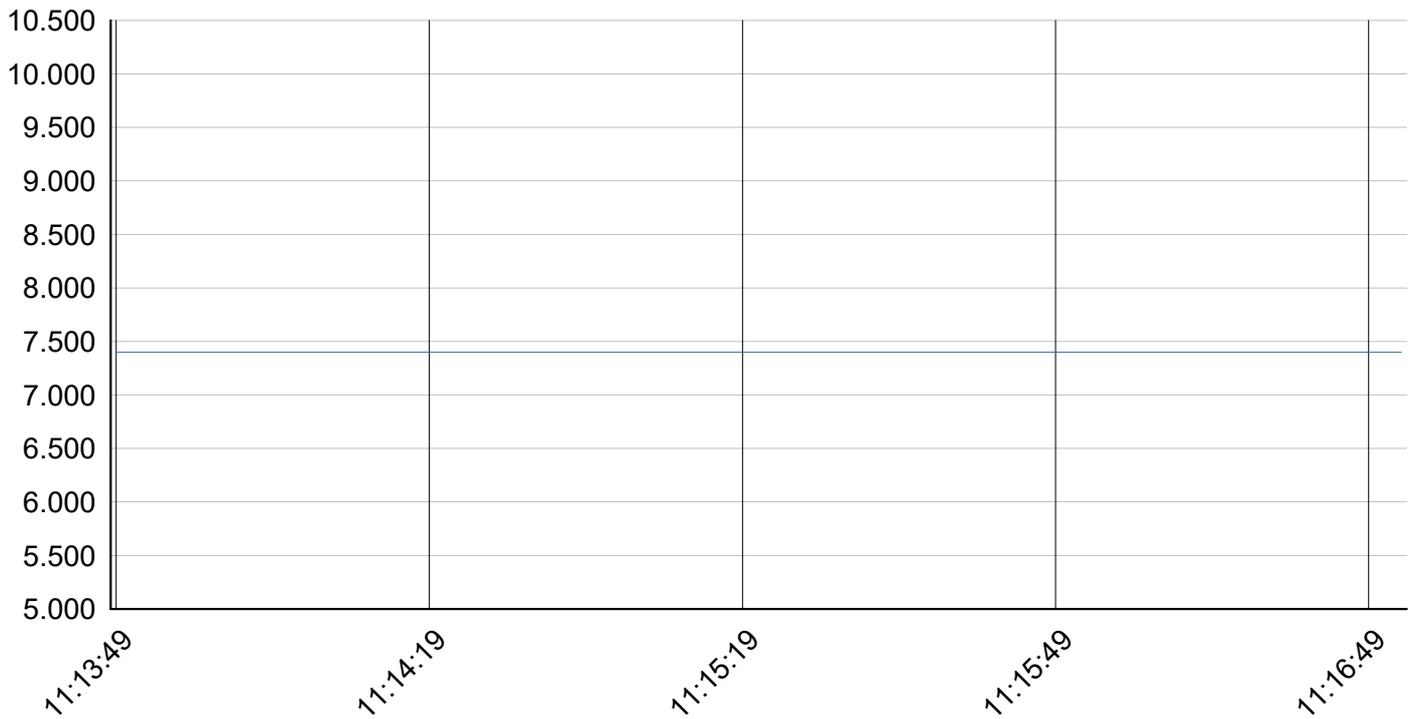
Nº Anclaje	Orientación	Zona	Dist. Boca de Pozo	Long Inicial	Long Final	Resultado	Tipo
4	SO	D	27,00	25,00	35,00	Apto	PRUEBA

Deformaciones	N
Desgaste Localizado	N
Rotura Alma	N
Rotura Alambre	N
Corrosión	N

Emplomado	N
Encasquillado	N

Desnivel Pronunciado	N
Anclaje Inaccesible	N
Drenaje Fluidos	N

HOMOLOGADO

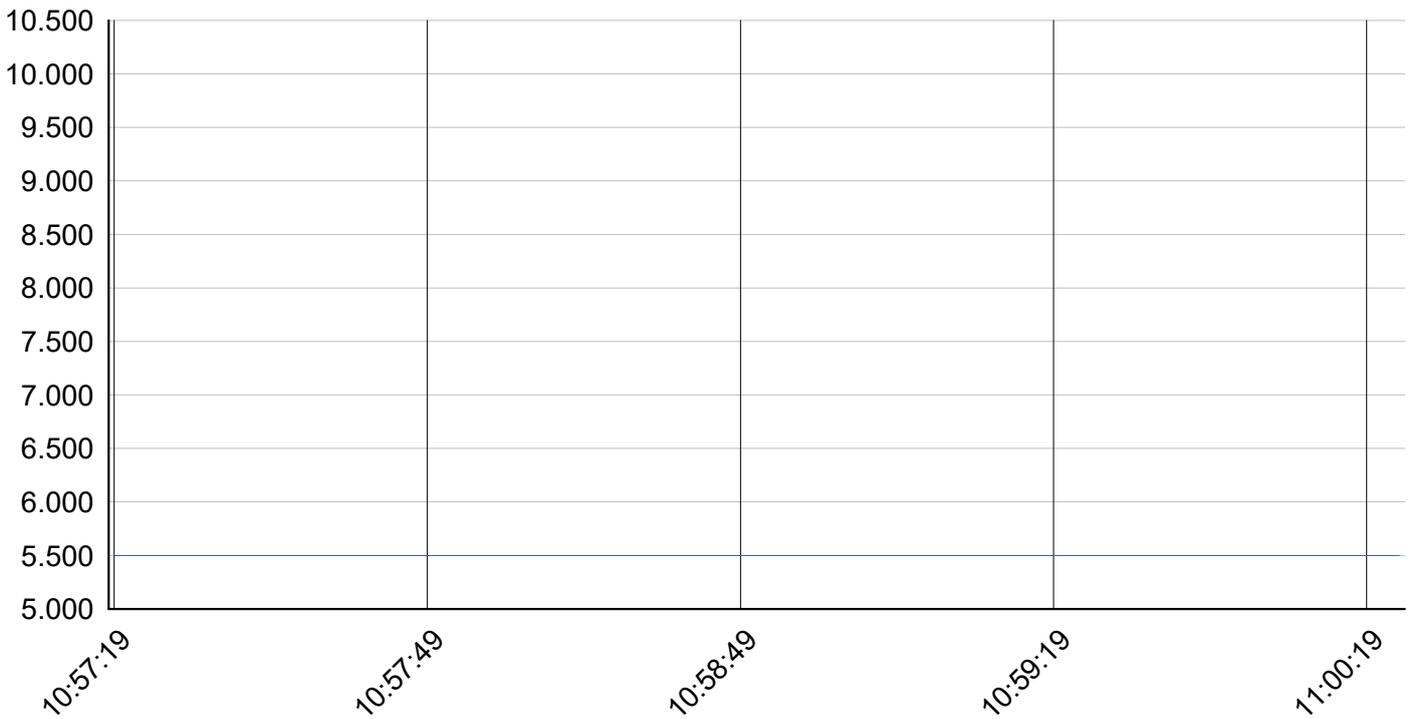
Nº Anclaje	Orientación	Zona	Dist. Boca de Pozo	Long Inicial	Long Final	Resultado	Tipo
5	S	D	27,00	25,00	35,00	Apto	PRUEBA

Deformaciones	N
Desgaste Localizado	N
Rotura Alma	N
Rotura Alambre	N
Corrosión	N
