**INFORME DE VERIFICACIÓN DE ANCLAJES**

| ÁREA PRODUCCIÓN | SEÑAL PICADA |
| POZO | SP-461 |

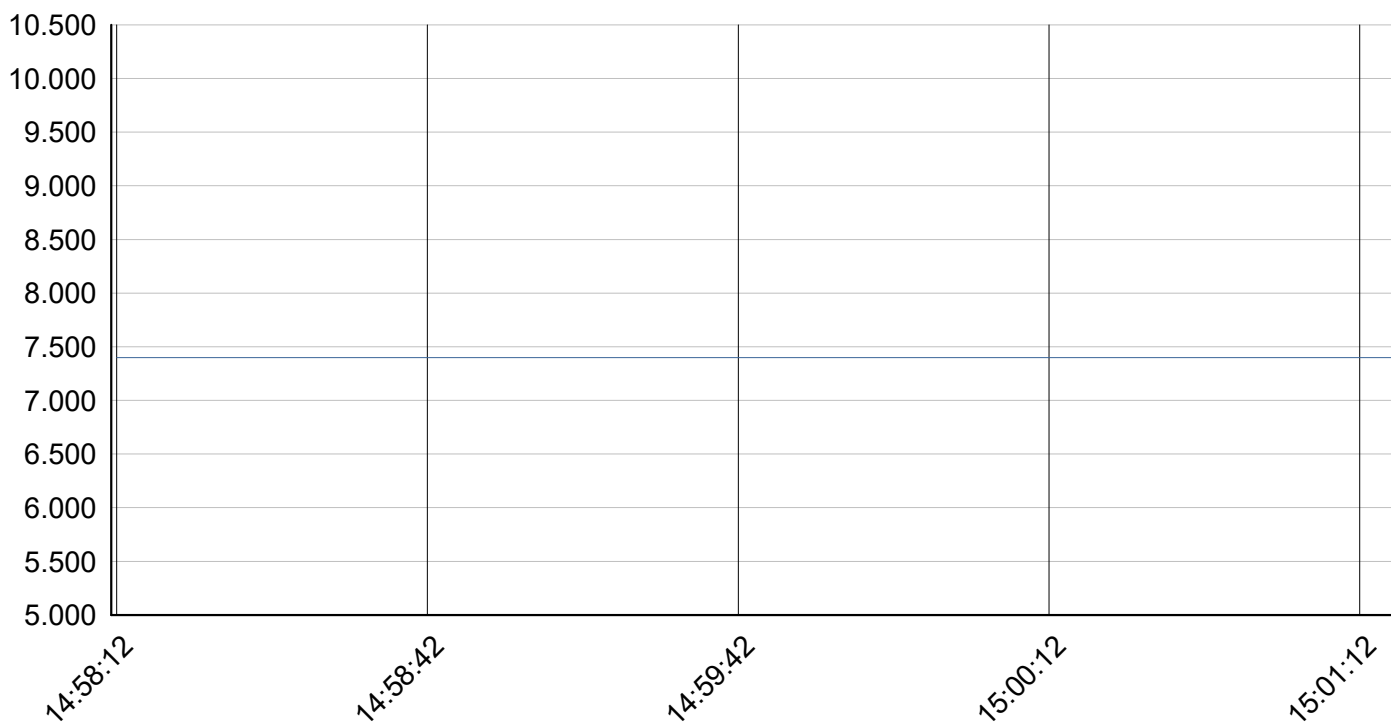
| Nº Anclaje | Orientación | Zona | Dist. Boca de Pozo | Long Inicial | Long Final | Resultado | Tipo |
|---|---|---|---|---|---|---|---|
| 1 | NO | D | 27,00 | 25,00 | 35,00 | Apto | PRUEBA |

| Desgaste Localizado | S |
| Corrosión | S |

NO HOMOLOGADO

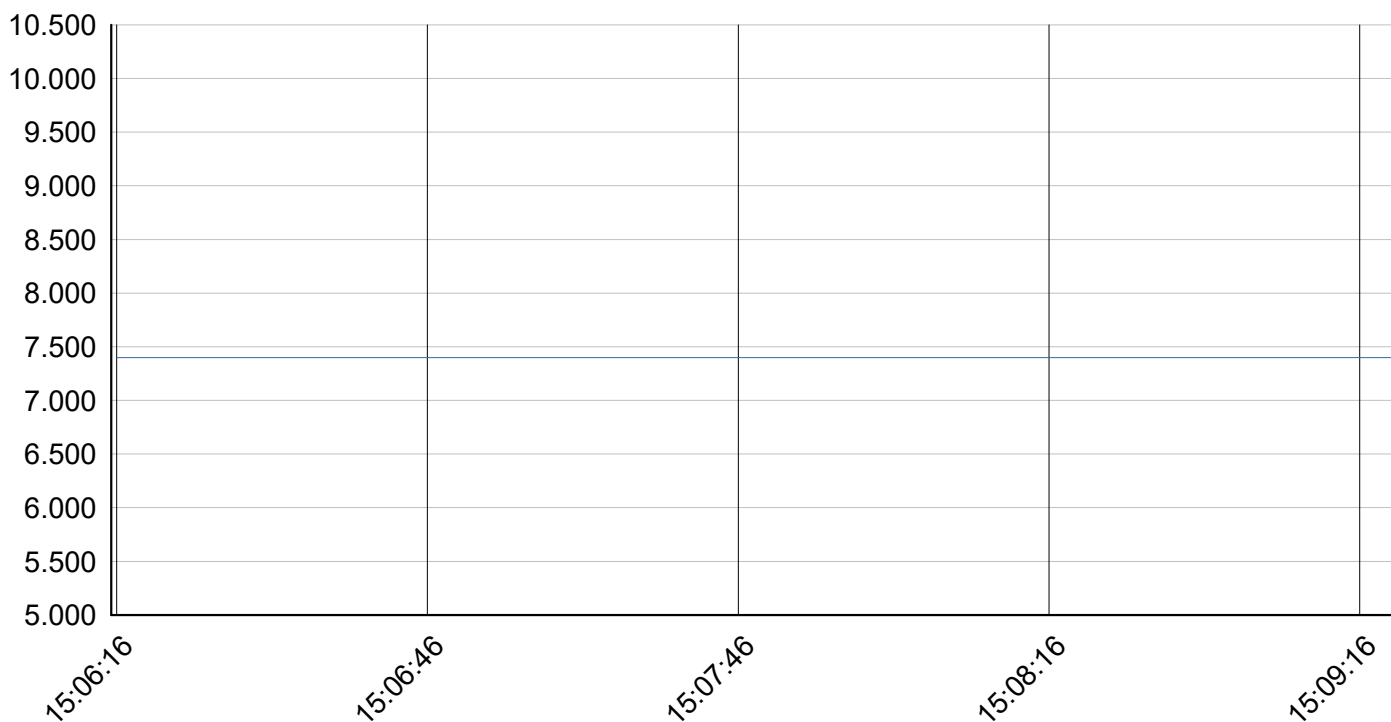
| Nº Anclaje | Orientación | Zona | Dist. Boca de Pozo | Long Inicial | Long Final | Resultado | Tipo |
|---|---|---|---|---|---|---|---|
| 2 | NE | D | 27,00 | 25,00 | 35,00 | Apto | PRUEBA |

| Desgaste Localizado | S |
| Corrosión | S |

NO HOMOLOGADO

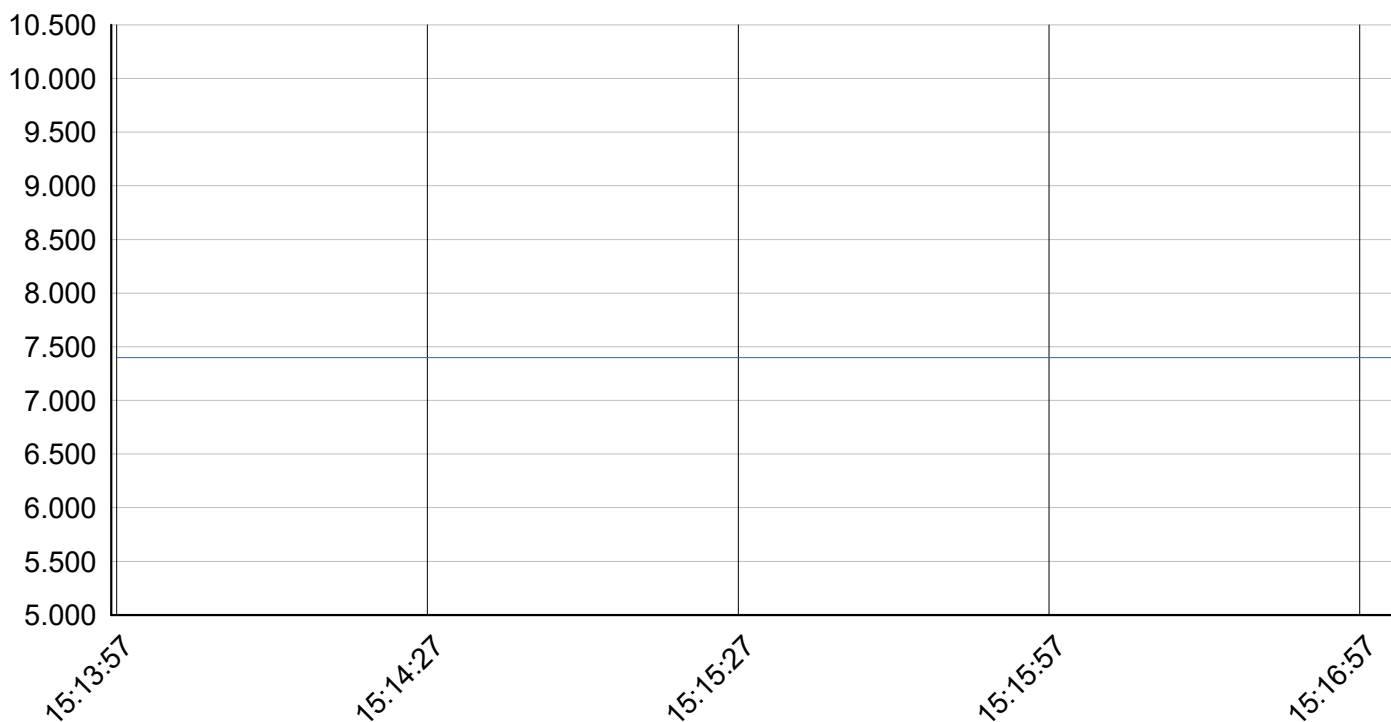
| Nº Anclaje | Orientación | Zona | Dist. Boca de Pozo | Long Inicial | Long Final | Resultado | Tipo |
|---|---|---|---|---|---|---|---|
| 3 | SE | D | 27,00 | 25,00 | 35,00 | Apto | PRUEBA |

| Corrosión | S |

| Encasquillado | S |

HOMOLOGADO

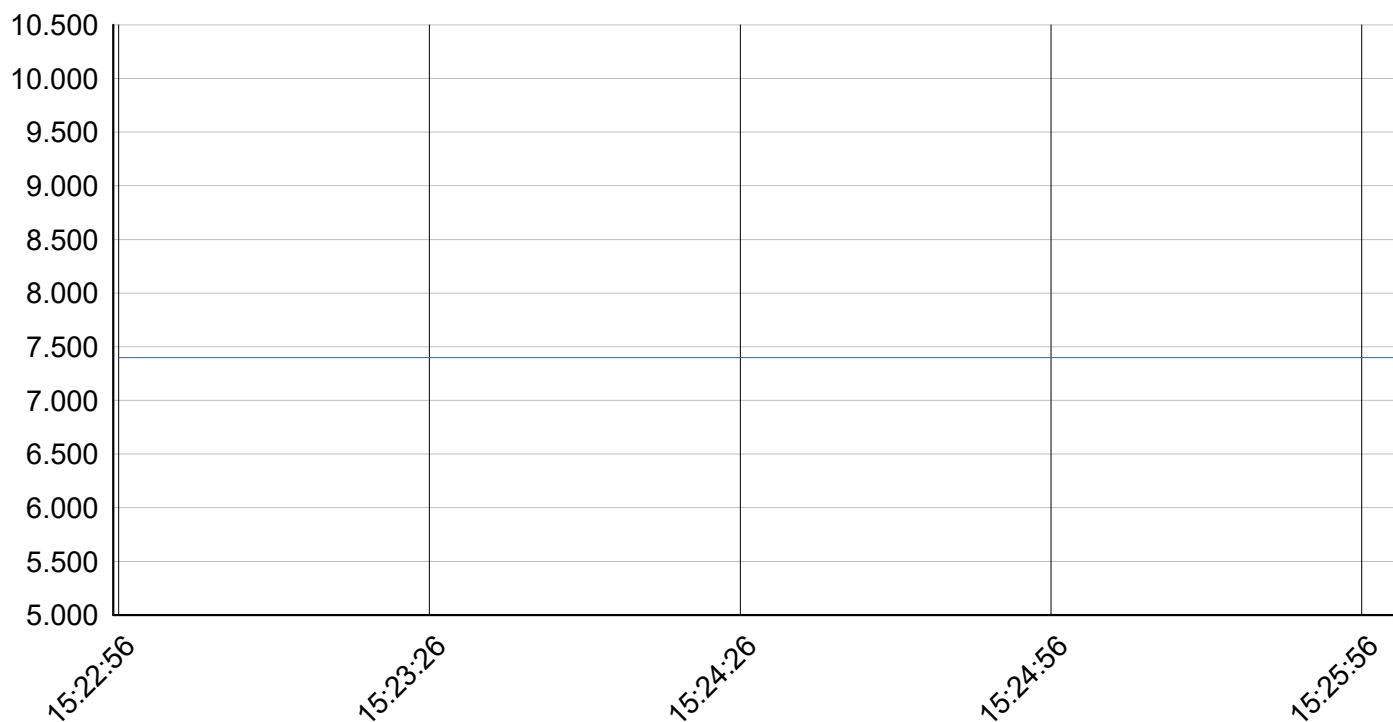
| Nº Anclaje | Orientación | Zona | Dist. Boca de Pozo | Long Inicial | Long Final | Resultado | Tipo |
|---|---|---|---|---|---|---|---|
| 4 | SO | D | 27,00 | 25,00 | 35,00 | Apto | PRUEBA |

| Corrosión | S |
