**INFORME DE VERIFICACIÓN DE ANCLAJES**

258

| ÁREA PRODUCCIÓN | Volcan Auca Mahida |
| POZO | VAM-47 |

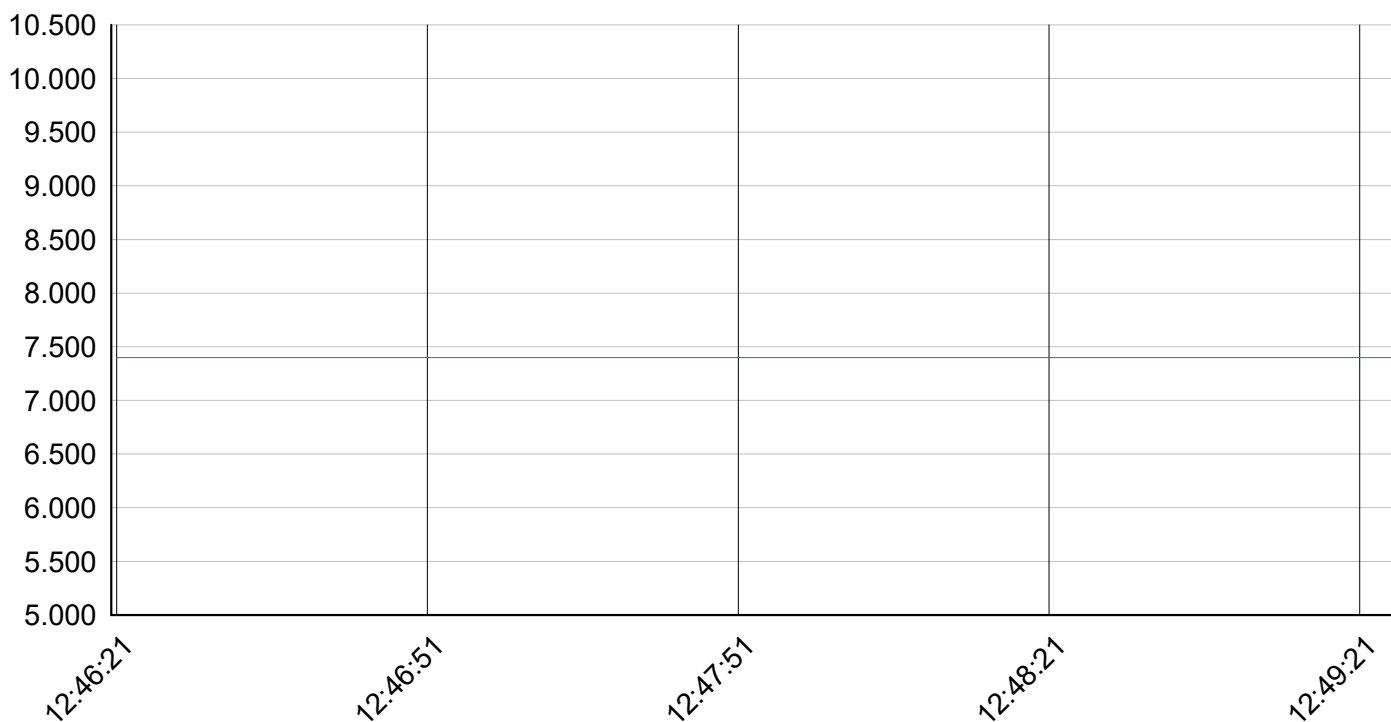
| Nº Anclaje | Orientación | Zona | Dist. Boca de Pozo | Long Inicial | Long Final | Resultado | Tipo |
|---|---|---|---|---|---|---|---|
| 1 | NO | D | 27,00 | 25,00 | 35,00 | Apto | PRUEBA |

| Encasquillado | S |

HOMOLOGADO

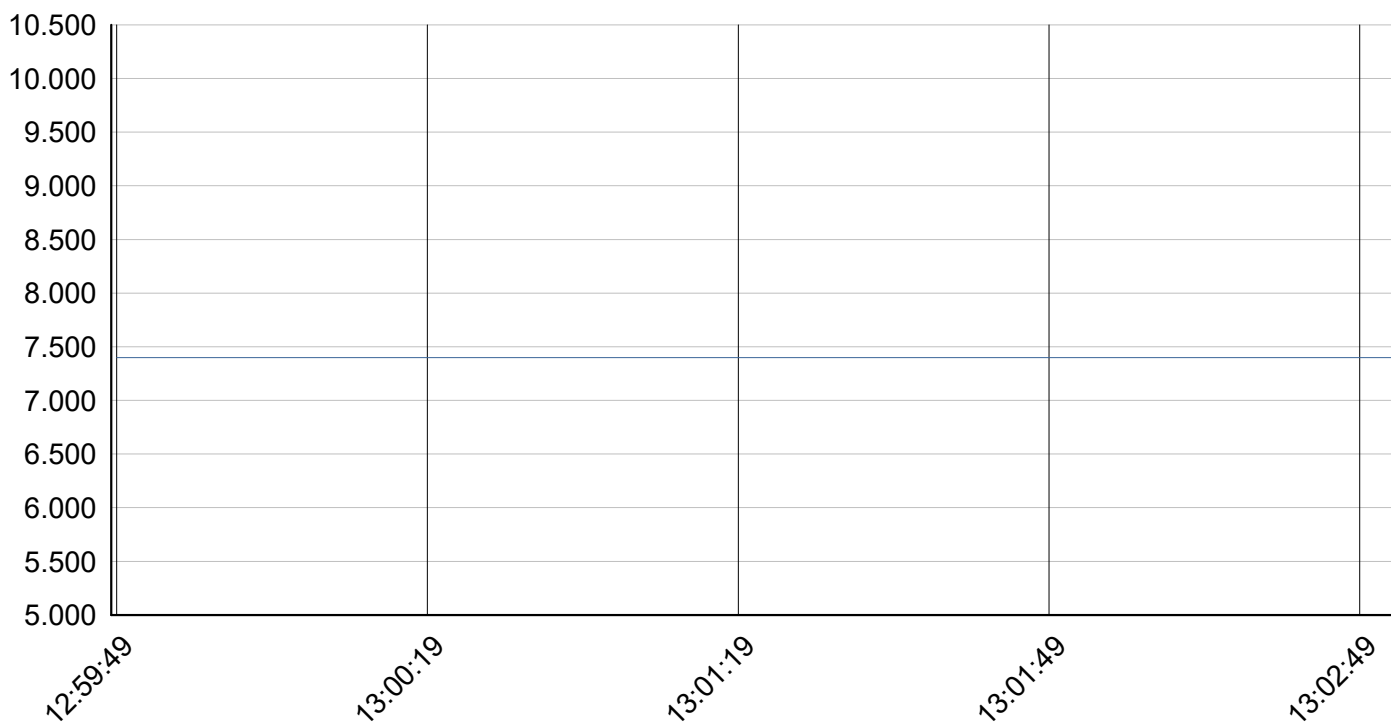
| Nº Anclaje | Orientación | Zona | Dist. Boca de Pozo | Long Inicial | Long Final | Resultado | Tipo |
|---|---|---|---|---|---|---|---|
| 2 | NE | D | 27,00 | 25,00 | 35,00 | Apto | PRUEBA |

| Encasquillado | S |

HOMOLOGADO

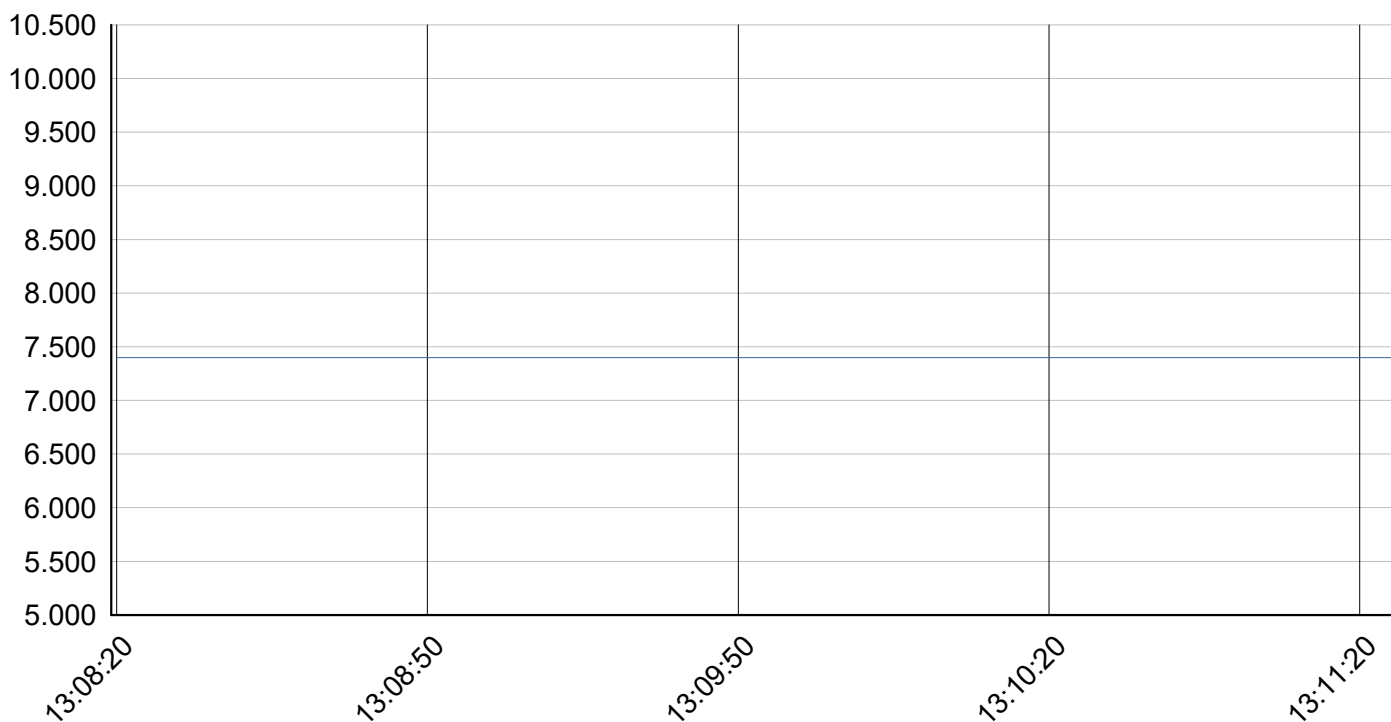
| Nº Anclaje | Orientación | Zona | Dist. Boca de Pozo | Long Inicial | Long Final | Resultado | Tipo |
|---|---|---|---|---|---|---|---|
| 3 | SE | D | 27,00 | 0,25 | 35,00 | Apto | PRUEBA |

| Deformaciones | S |

| Encasquillado | S |

HOMOLOGADO

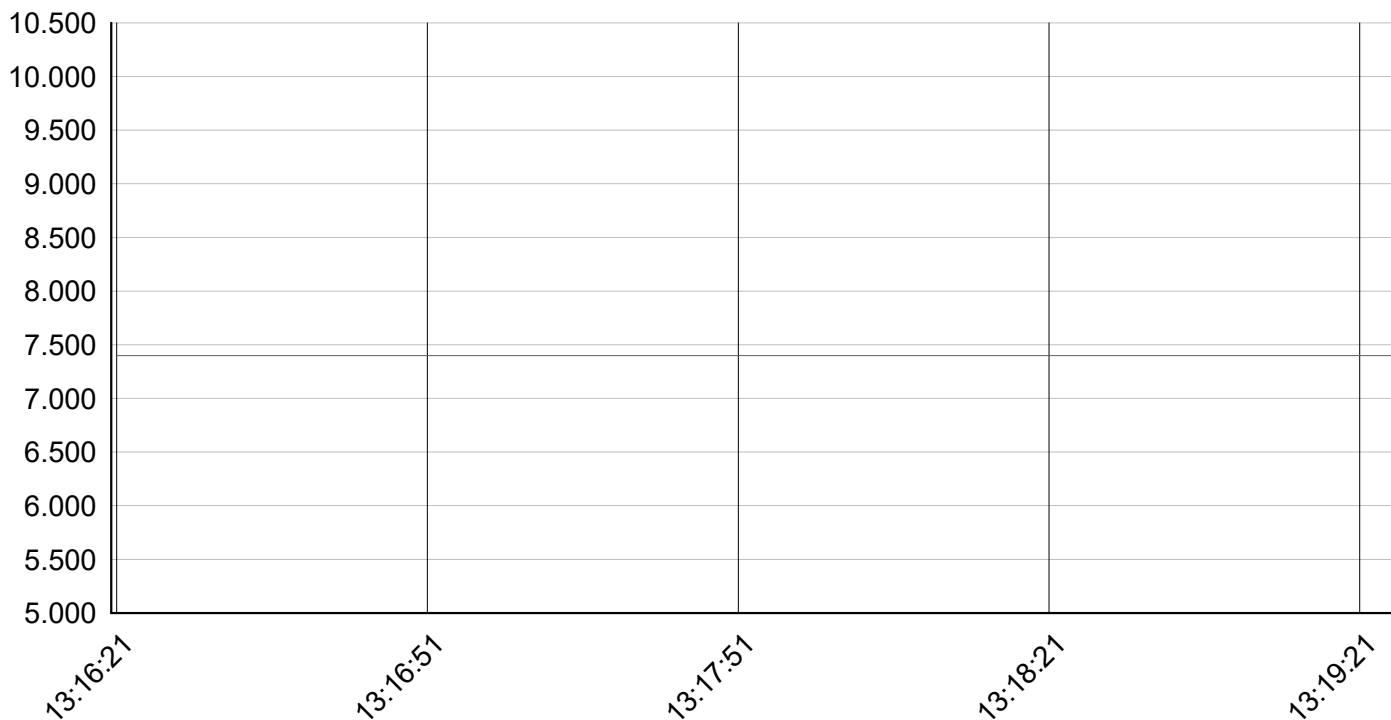
| Nº Anclaje | Orientación | Zona | Dist. Boca de Pozo | Long Inicial | Long Final | Resultado | Tipo |
|---|---|---|---|---|---|---|---|
| 4 | SO | D | 27,00 | 25,00 | 35,00 | Apto | PRUEBA |
