**INFORME DE VERIFICACIÓN DE ANCLAJES**

| ÁREA PRODUCCIÓN | Chihuido Sierra Negra | |
| POZO | CHSN-207 | |
| TENSIÓN DE REFERENCIA | SEGUN NORMAS API RP 4G | |

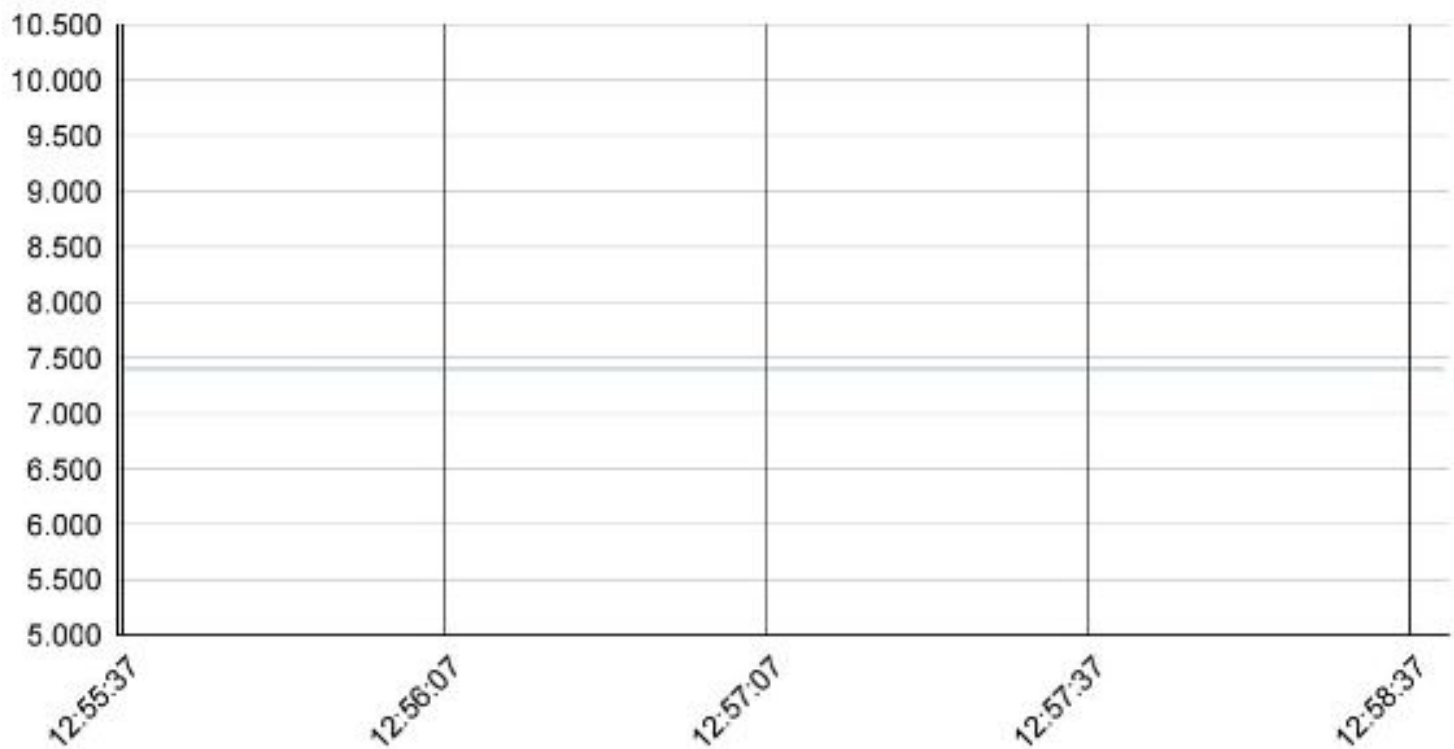
| Nº Anclaje | Orientación | Zona | Dist. Boca de Pozo | Long Inicial | Long Final | Resultado | Tipo |
|---|---|---|---|---|---|---|---|
| 1 | NO | D | 27,00 | 25,00 | 35,00 | Apto | PRUEBA |

| Corrosión | S |

NO HOMOLOGADO APROBADO

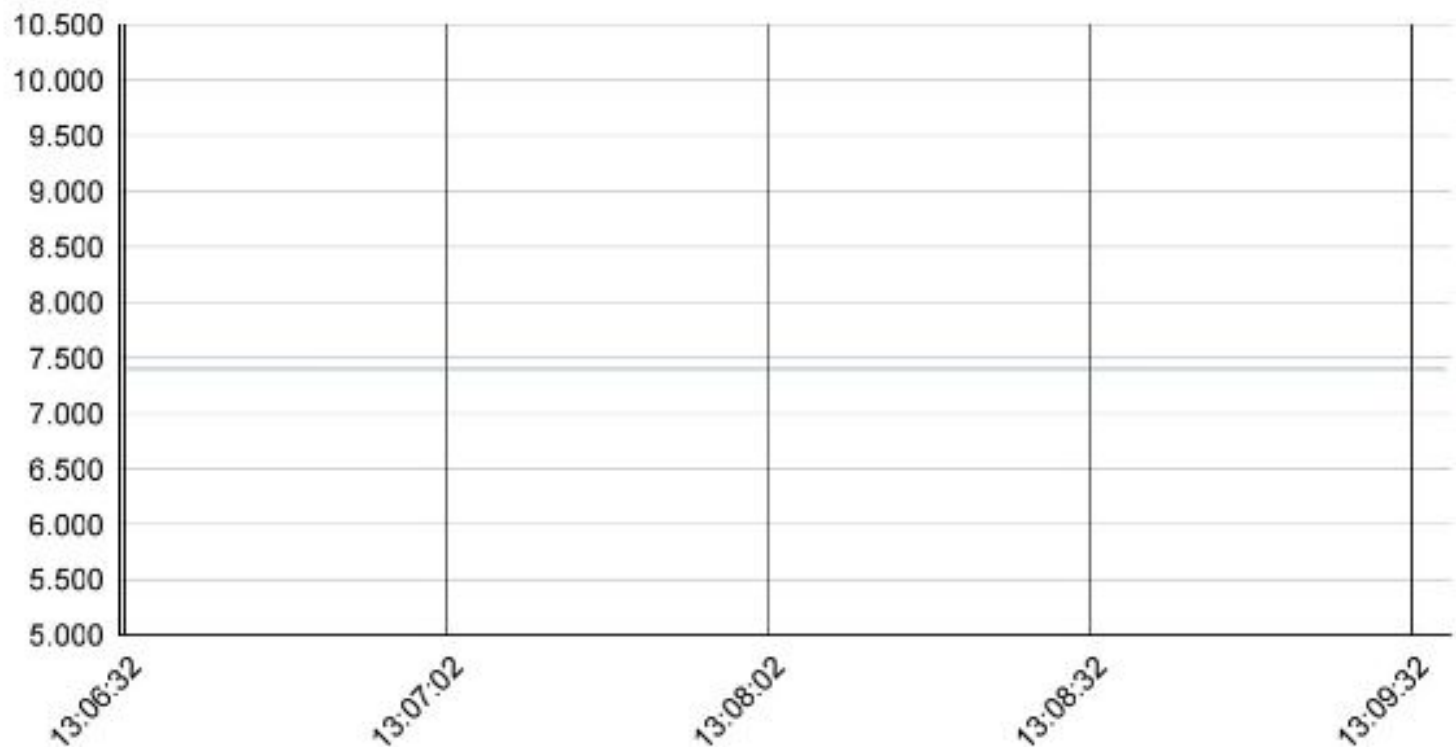
| Nº Anclaje | Orientación | Zona | Dist. Boca de Pozo | Long Inicial | Long Final | Resultado | Tipo |
|---|---|---|---|---|---|---|---|
| 2 | NE | D | 27,00 | 25,00 | 35,00 | Apto | PRUEBA |

| Deformaciones | S |
| Corrosión | S |

NO HOMOLOGADO APROBADO

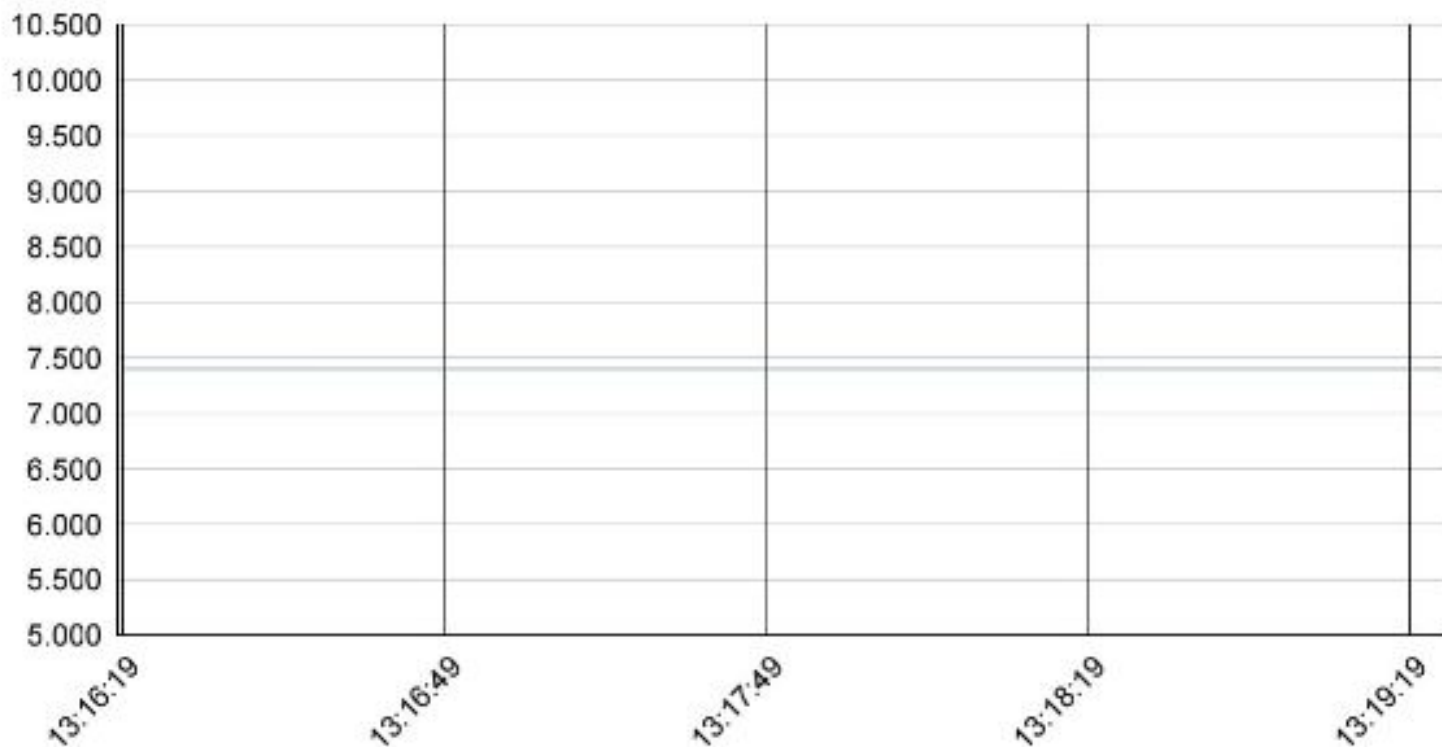
| Nº Anclaje | Orientación | Zona | Dist. Boca de Pozo | Long Inicial | Long Final | Resultado | Tipo |
|---|---|---|---|---|---|---|---|
| 3 | SE | D | 27,00 | 25,00 | 35,00 | Apto | PRUEBA |

| Corrosión | S |

NO HOMOLOGADO APROBADO

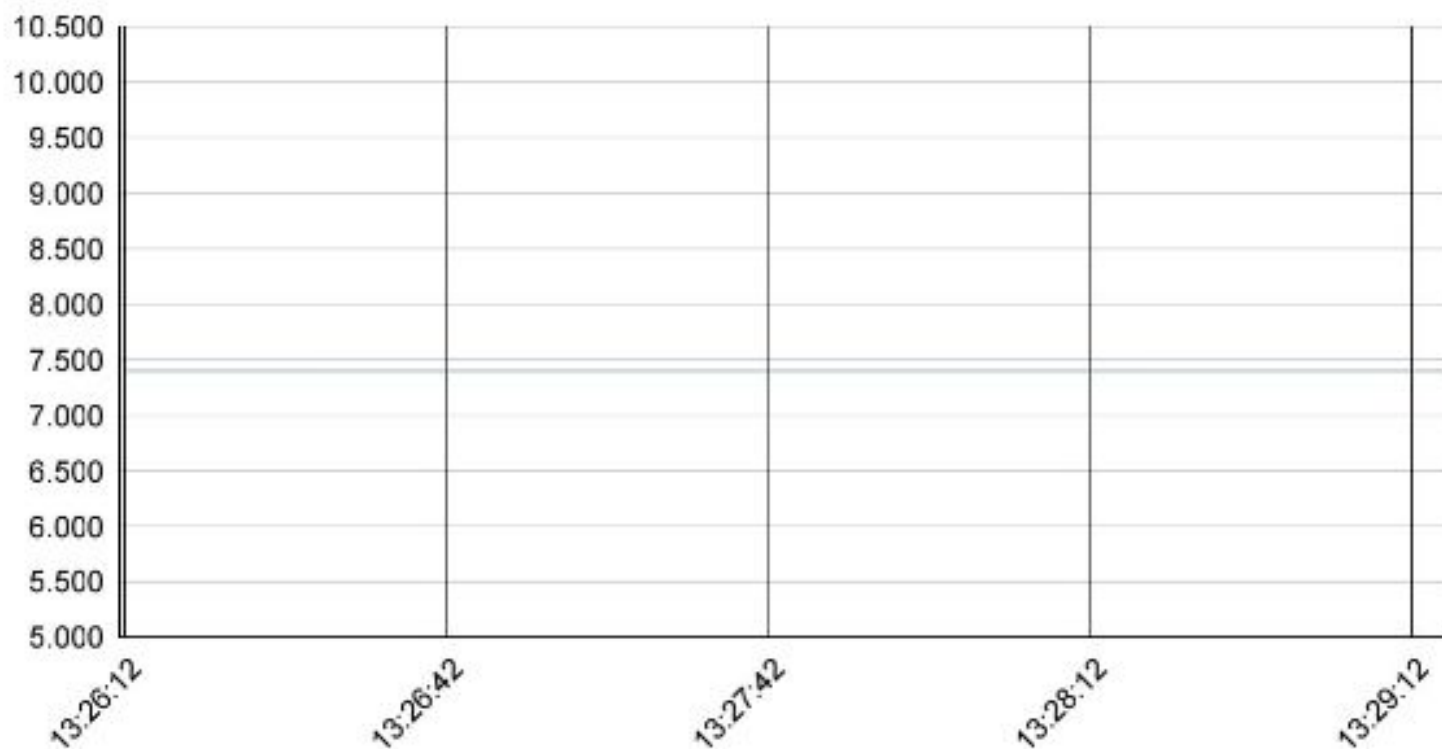
| Nº Anclaje | Orientación | Zona | Dist. Boca de Pozo | Long Inicial | Long Final | Resultado | Tipo |
|---|---|---|---|---|---|---|---|
| 4 | SO | D | 27,00 | 25,00 | 35,00 | Apto | PRUEBA |

| Corrosión | S |

NO HOMOLOGADO APROBADO

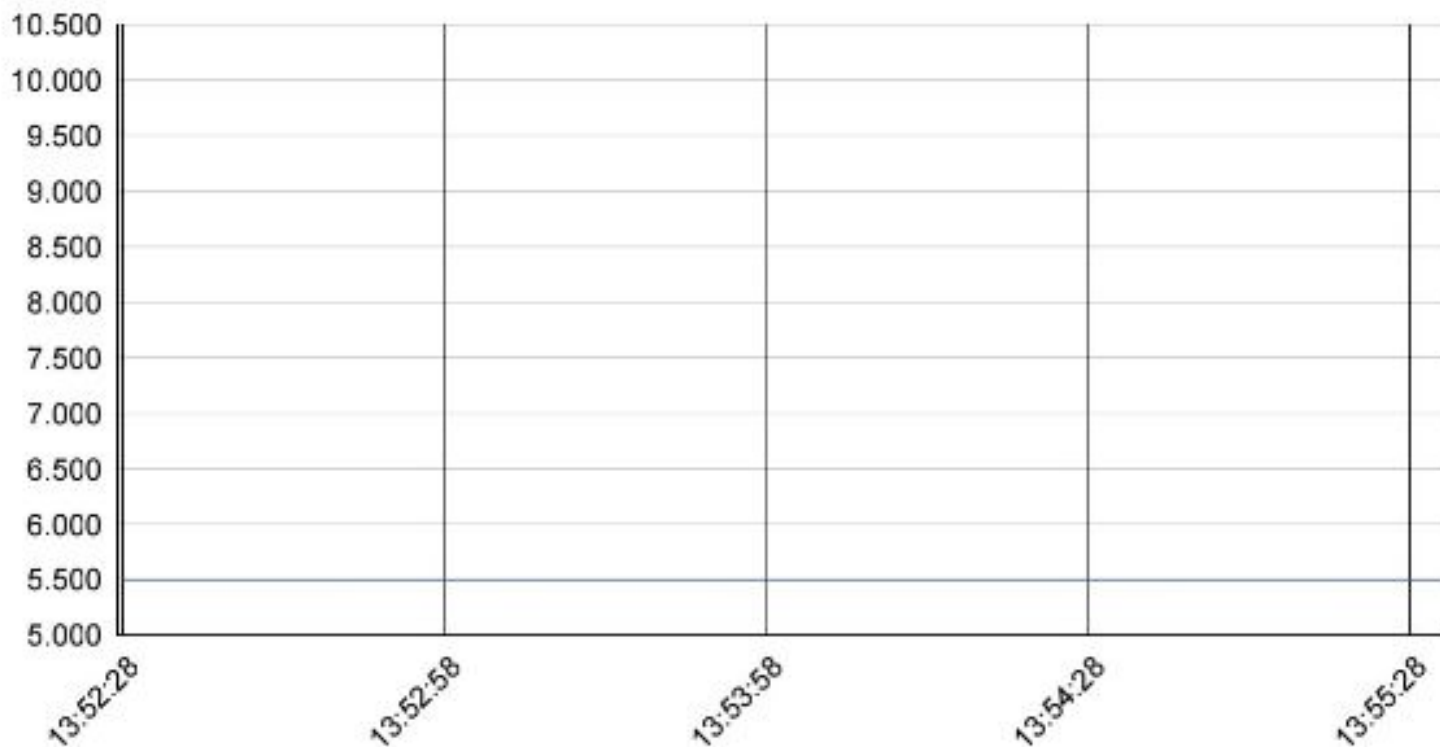
| Nº Anclaje | Orientación | Zona | Dist. Boca de Pozo | Long Inicial | Long Final | Resultado | Tipo |
|---|---|---|---|---|---|---|---|
| 5 | S | D | 27,00 | 25,00 | 35,00 | Apto | PRUEBA |

| Corrosión | S |

NO HOMOLOGADO APROBADO
