**INFORME DE VERIFICACIÓN DE ANCLAJES**

ÁREA PRODUCCIÓN	Chihuido Sierra Negra
POZO	CHSN-441
LATITUD	
LONGITUD	
TENSIÓN MAX APLICADA	7.400,00
TENSIÓN DE REFERENCIA	SEGUN NORMA API RP 4G
ANCLAJES VERIFICAODOS	5
FECHA	17/05/2022
HORA	10:21:16
INTERNO	
PATRÓN	
MARCA	
MODELO	
Nº SERIE	
CERT CALIBRACIÓN	
FECHA VTO CAL

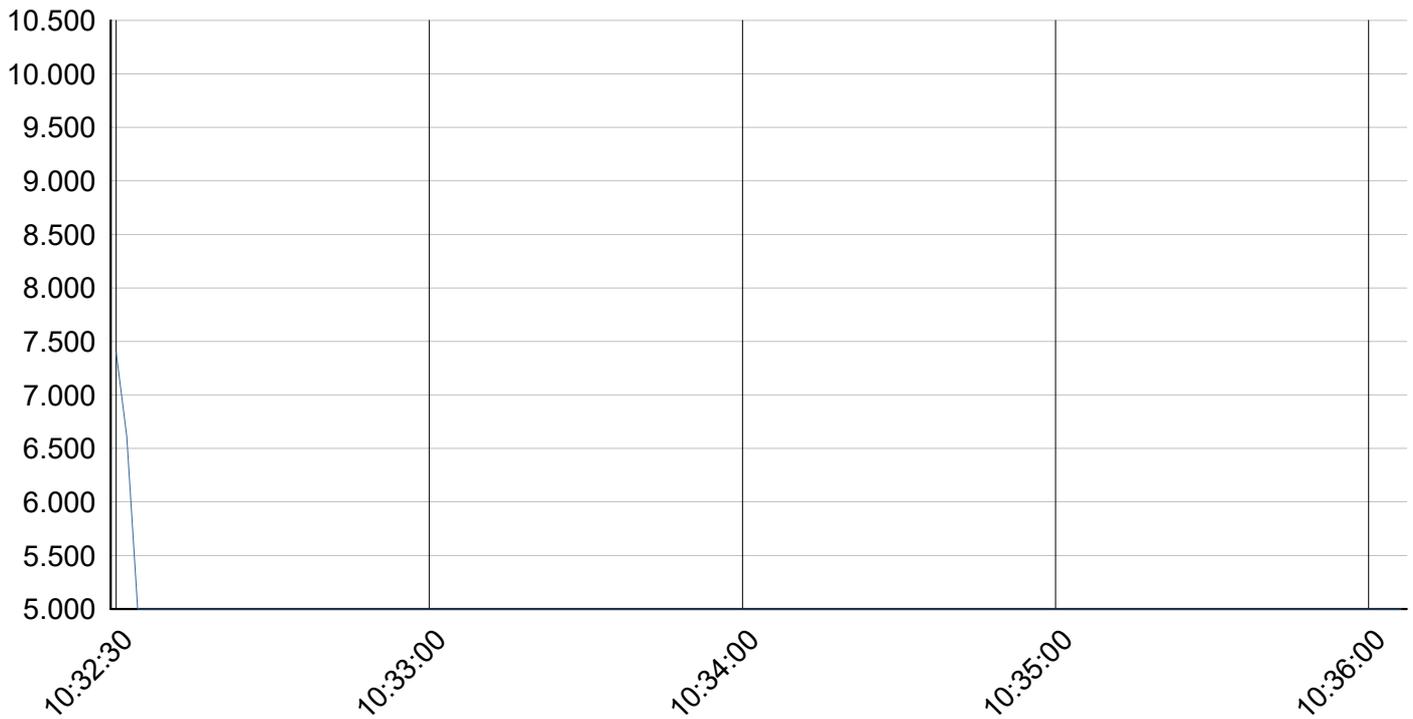
Nº Anclaje	Orientación	Zona	Dist. Boca de Pozo	Long Inicial	Long Final	Resultado	Tipo
1	NO	D	27,00	25,00	35,00	Apto	PRUEBA

Deformaciones	N
Desgaste Localizado	N
Rotura Alma	N
Rotura Alambre	N
Corrosión	S

NO HOMOLOGADO

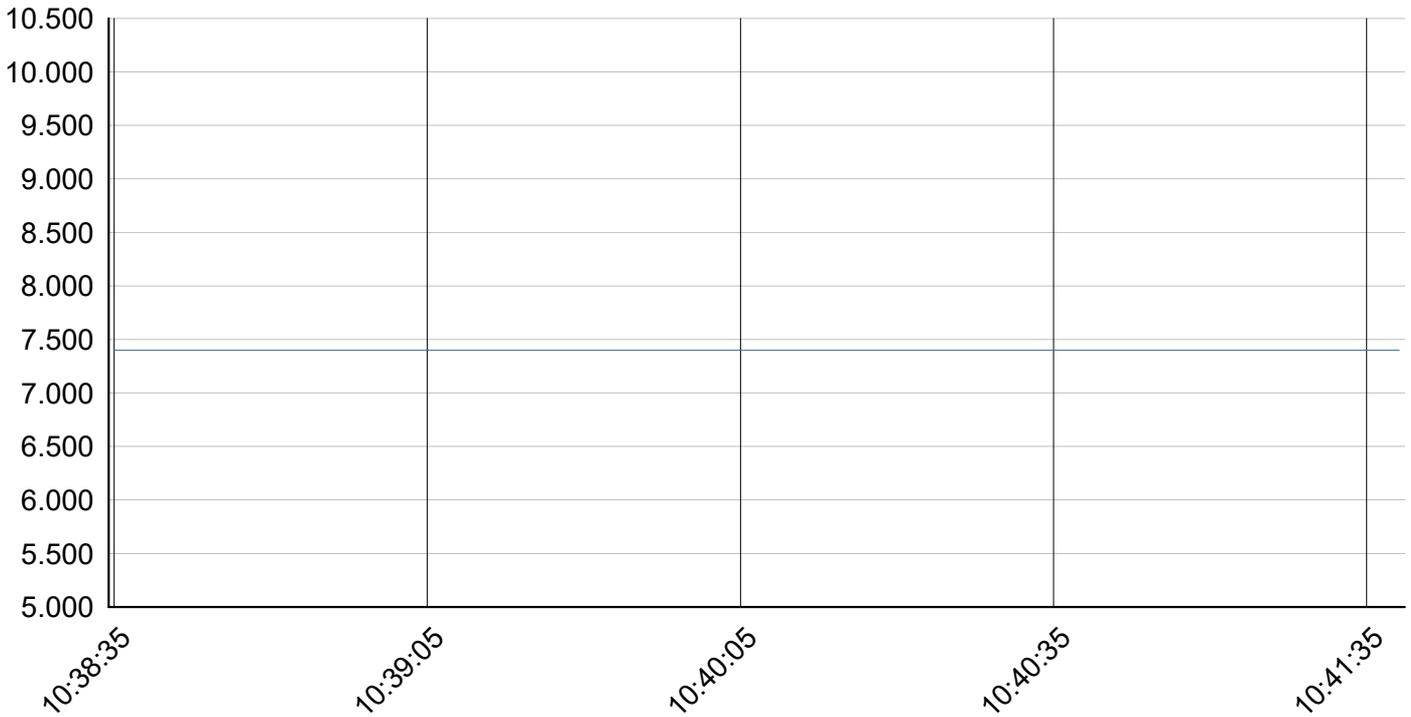
Nº Anclaje	Orientación	Zona	Dist. Boca de Pozo	Long Inicial	Long Final	Resultado	Tipo
2	NE	D	27,00	25,00	35,00	Apto	PRUEBA

Emplomado	N
Encasquillado	S

HOMOLOGADO

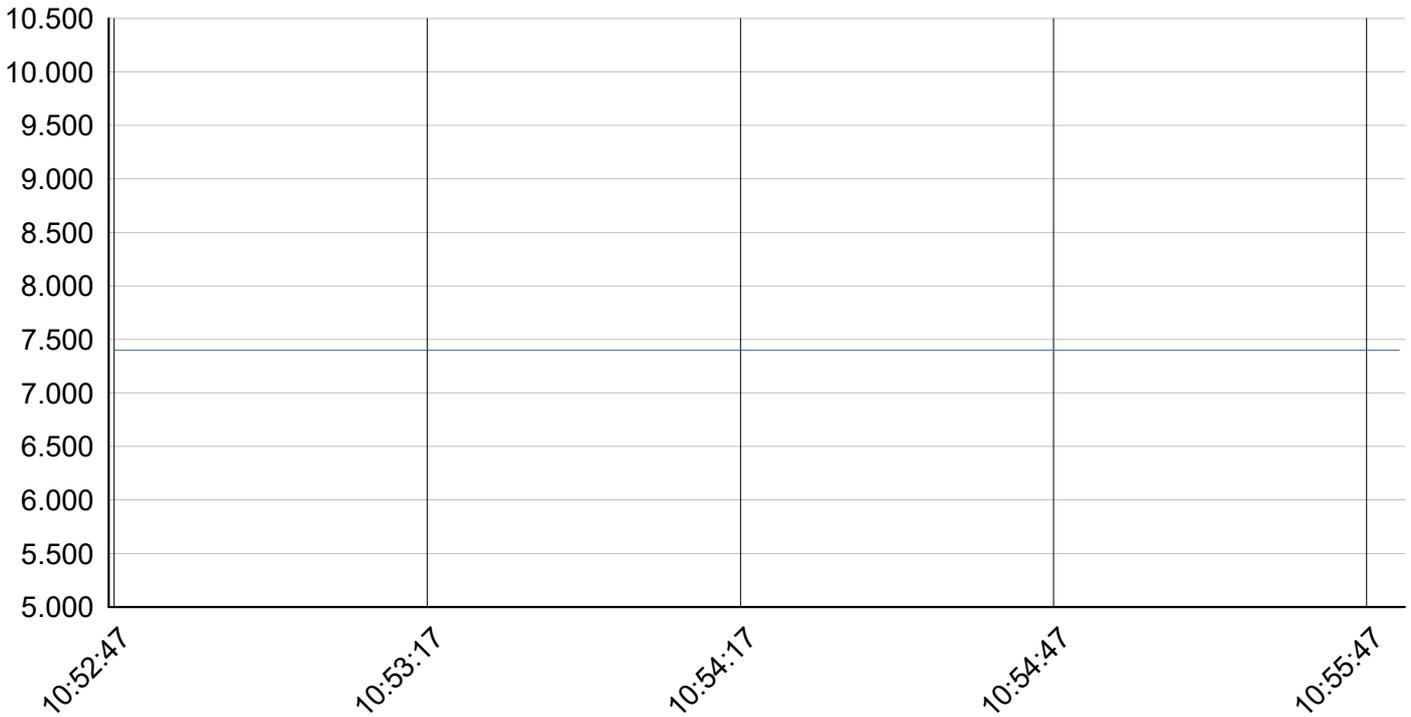
Nº Anclaje	Orientación	Zona	Dist. Boca de Pozo	Long Inicial	Long Final	Resultado	Tipo
3	SE	D	27,00	25,00	35,00	Apto	PRUEBA

Emplomado	N
Encasquillado	S

HOMOLOGADO

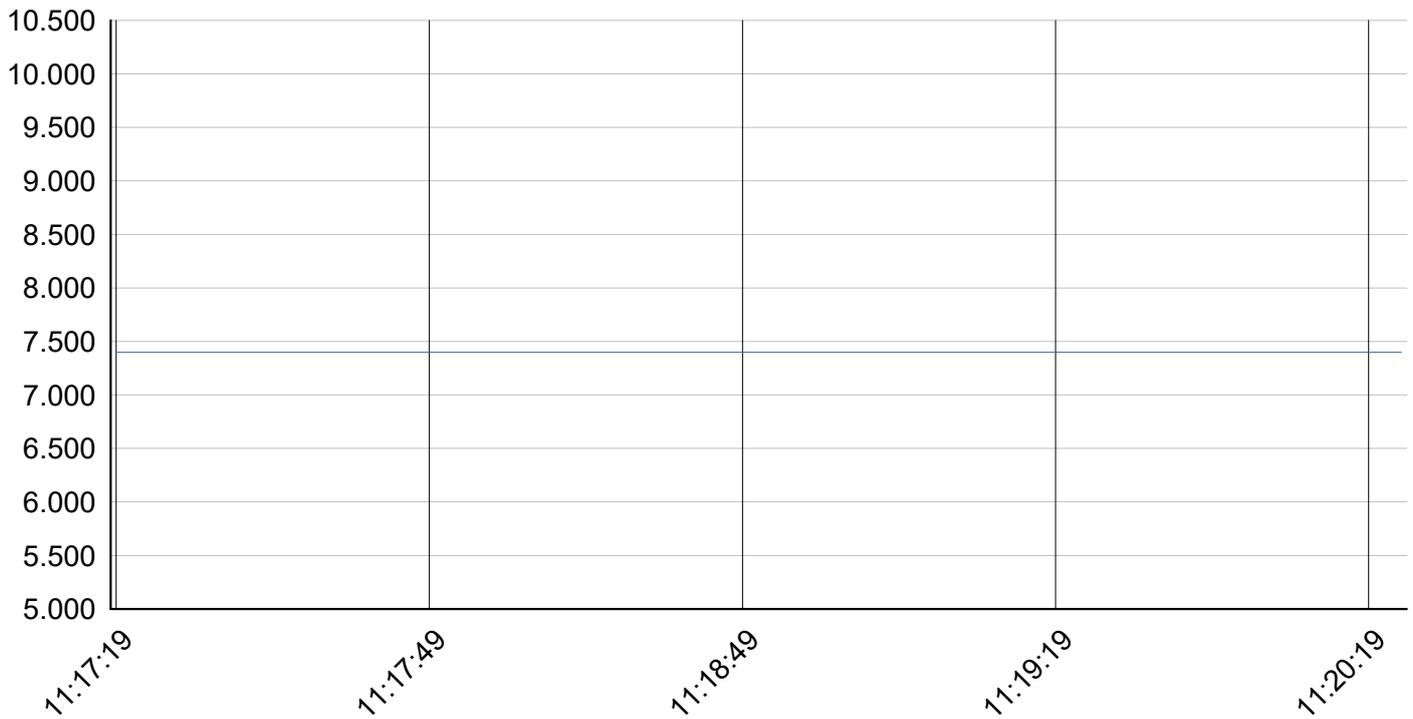
Nº Anclaje	Orientación	Zona	Dist. Boca de Pozo	Long Inicial	Long Final	Resultado	Tipo
4	SO	D	27,00	25,00	35,00	Apto	PRUEBA

Deformaciones	N
Desgaste Localizado	N
Rotura Alma	N
Rotura Alambre	N
Corrosión	S

NO HOMOLOGADO

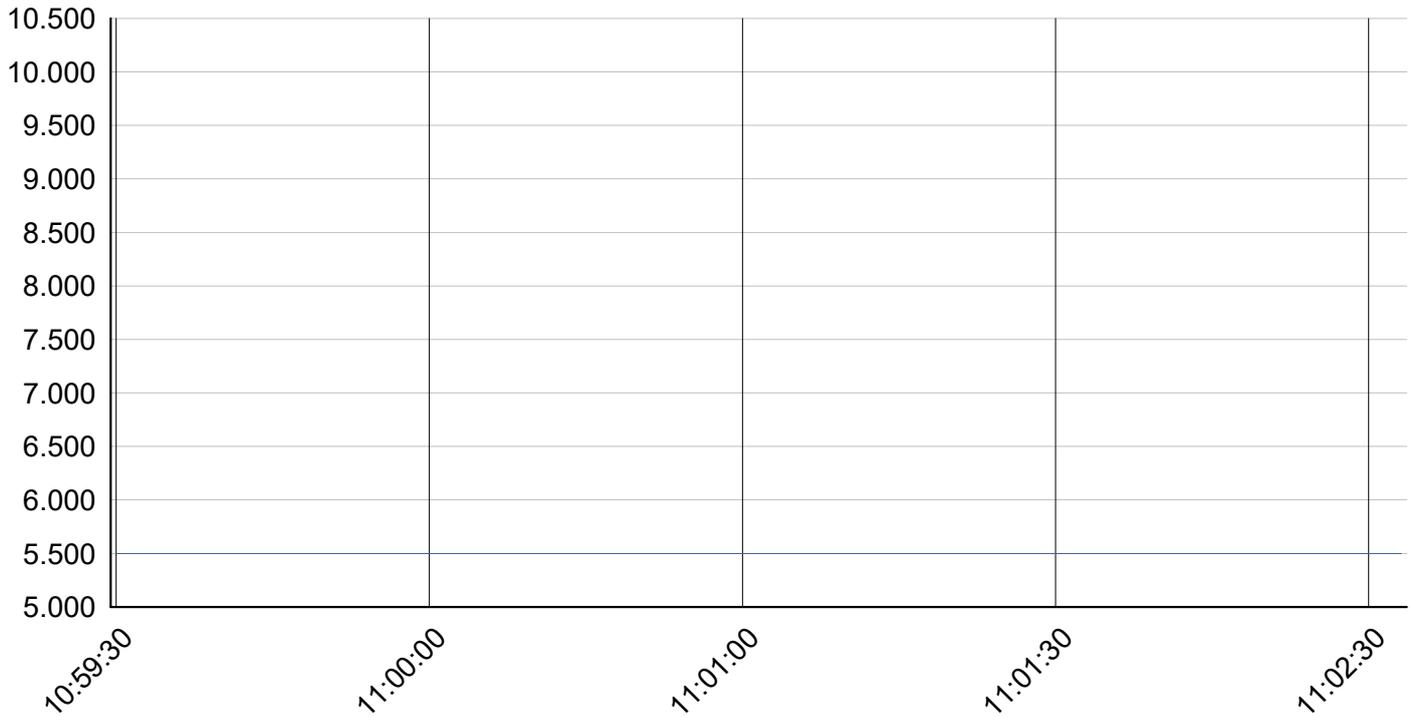
Nº Anclaje	Orientación	Zona	Dist. Boca de Pozo	Long Inicial	Long Final	Resultado	Tipo
5	S	D	27,00	25,00	35,00	Apto	PRUEBA

NO HOMOLOGADO
