**INFORME DE VERIFICACIÓN DE ANCLAJES**

Cód: 183

Fecha de Emisión: 11/05/2022

ÁREA PRODUCCIÓN	CHUS
POZO	CHUS-51
LATITUD	
LONGITUD	
TENSIÓN MAX APLICADA	7.400,00
TENSIÓN DE REFERENCIA	SEGUN NORMAS API RP 4G
ANCLAJES VERIFICAODOS	4
FECHA	11/05/2022
HORA	14:26:35
INTERNO	
PATRÓN	
MARCA	
MODELO	
Nº SERIE	
CERT CALIBRACIÓN	
FECHA VTO CAL

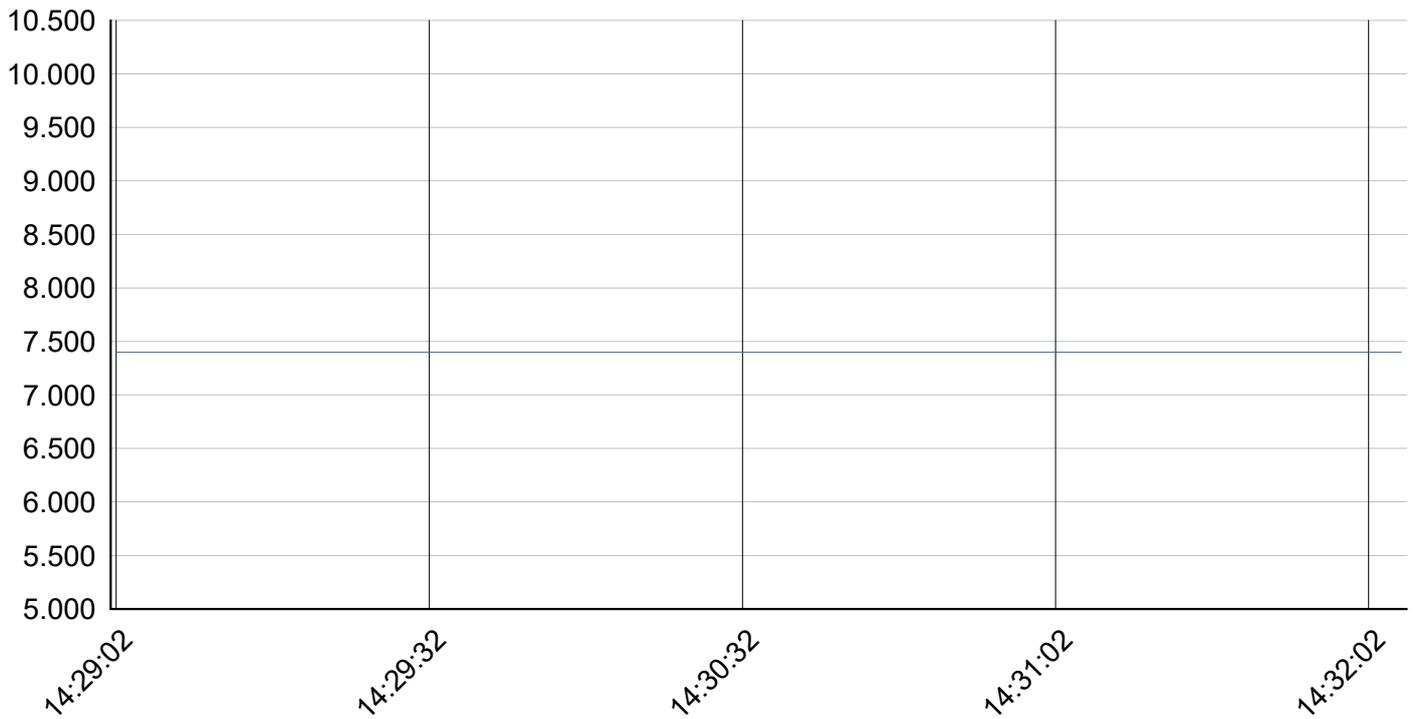
Nº Anclaje	Orientación	Zona	Dist. Boca de Pozo	Long Inicial	Long Final	Resultado	Tipo
1	NO	D	27,00	25,00	35,00	Apto	PRUEBA

Deformaciones	N
Desgaste Localizado	N
Rotura Alma	N
Rotura Alambre	N
Corrosión	N

Emplomado	N
Encasquillado	S

Desnivel Pronunciado	N
Anclaje Inaccesible	N
Drenaje Fluidos	N

HOMOLOGADO

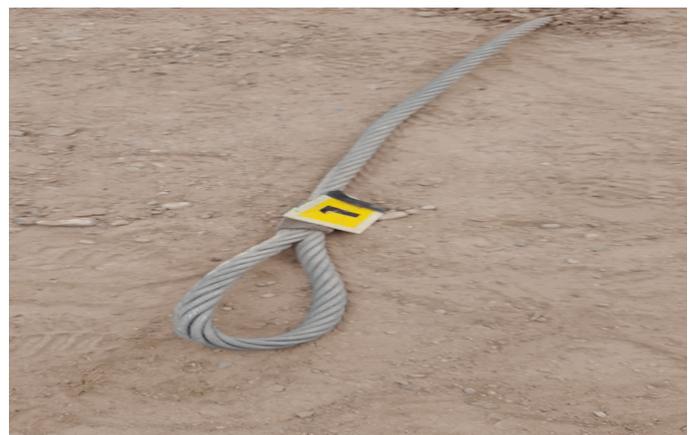
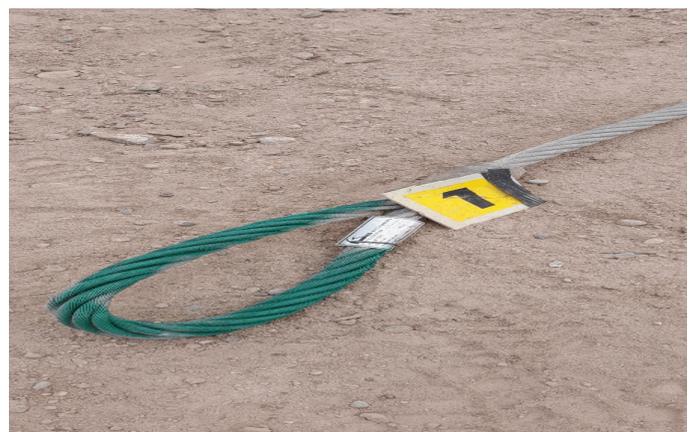
ANTES

DESPUES

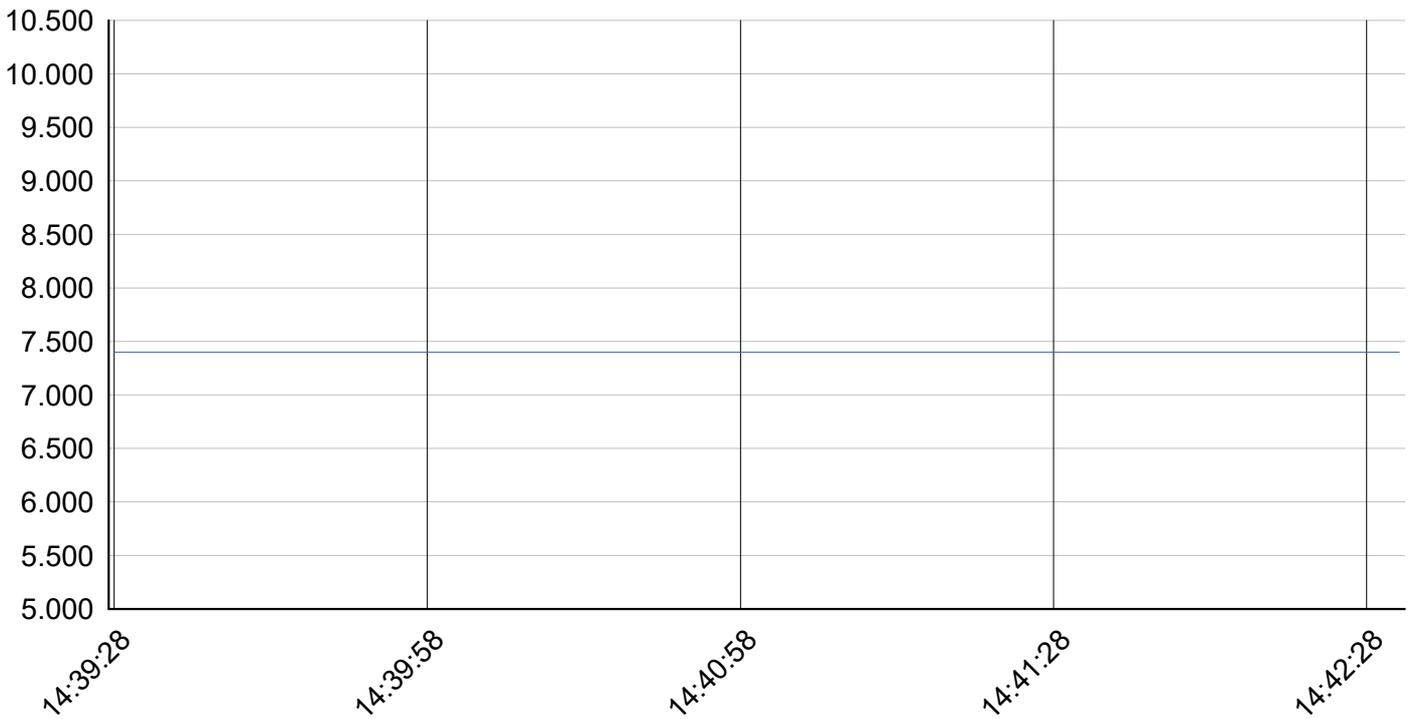
Nº Anclaje	Orientación	Zona	Dist. Boca de Pozo	Long Inicial	Long Final	Resultado	Tipo
2	NE	D	27,00	25,00	35,00	Apto	PRUEBA

Deformaciones	N
Desgaste Localizado	N
Rotura Alma	N
Rotura Alambre	N
Corrosión	N

Emplomado	N
Encasquillado	S

Desnivel Pronunciado	N
Anclaje Inaccesible	N
Drenaje Fluidos	N

HOMOLOGADO

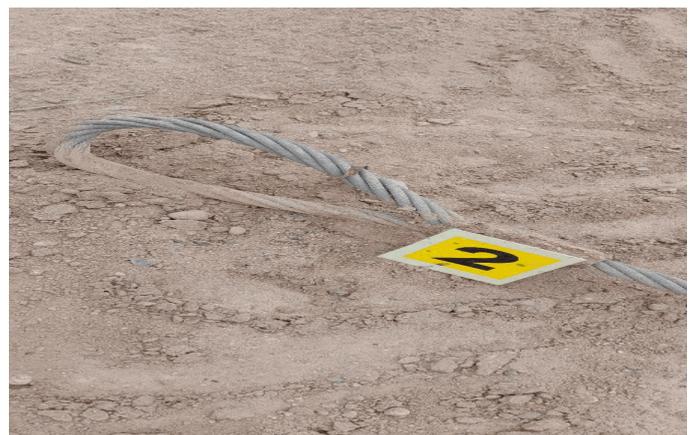
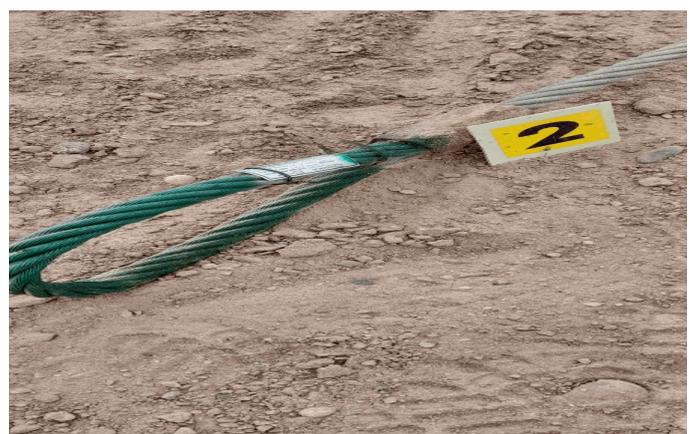
ANTES

DESPUES

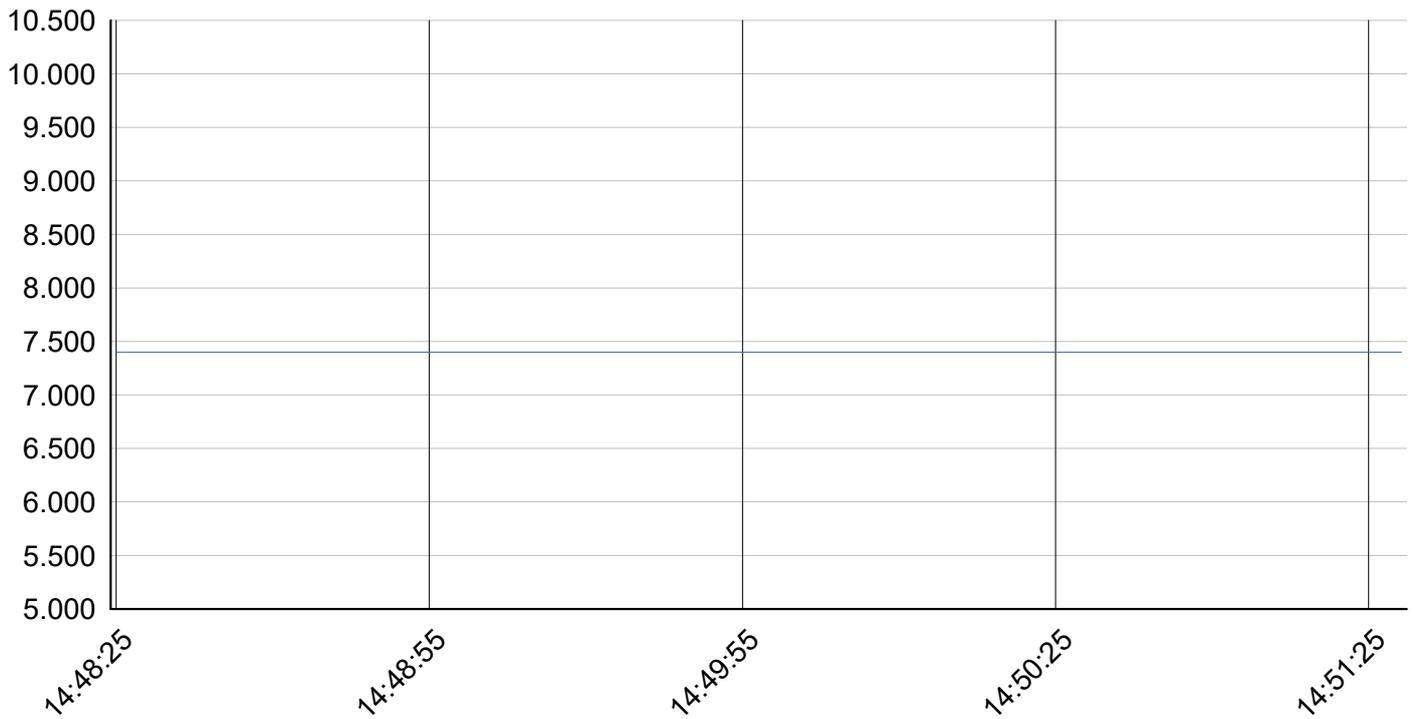
Nº Anclaje	Orientación	Zona	Dist. Boca de Pozo	Long Inicial	Long Final	Resultado	Tipo
3	SE	D	27,00	25,00	35,00	Apto	PRUEBA

Deformaciones	N
Desgaste Localizado	N
Rotura Alma	N
Rotura Alambre	S
Corrosión	N

Emplomado	N
Encasquillado	S

Desnivel Pronunciado	N
Anclaje Inaccesible	N
Drenaje Fluidos	N

HOMOLOGADO

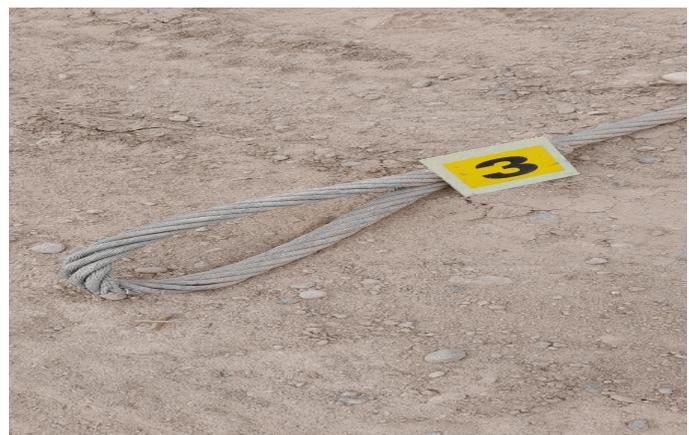
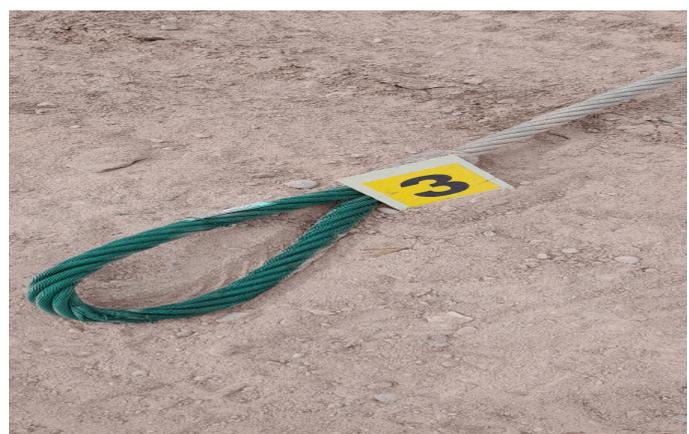
ANTES

DESPUES

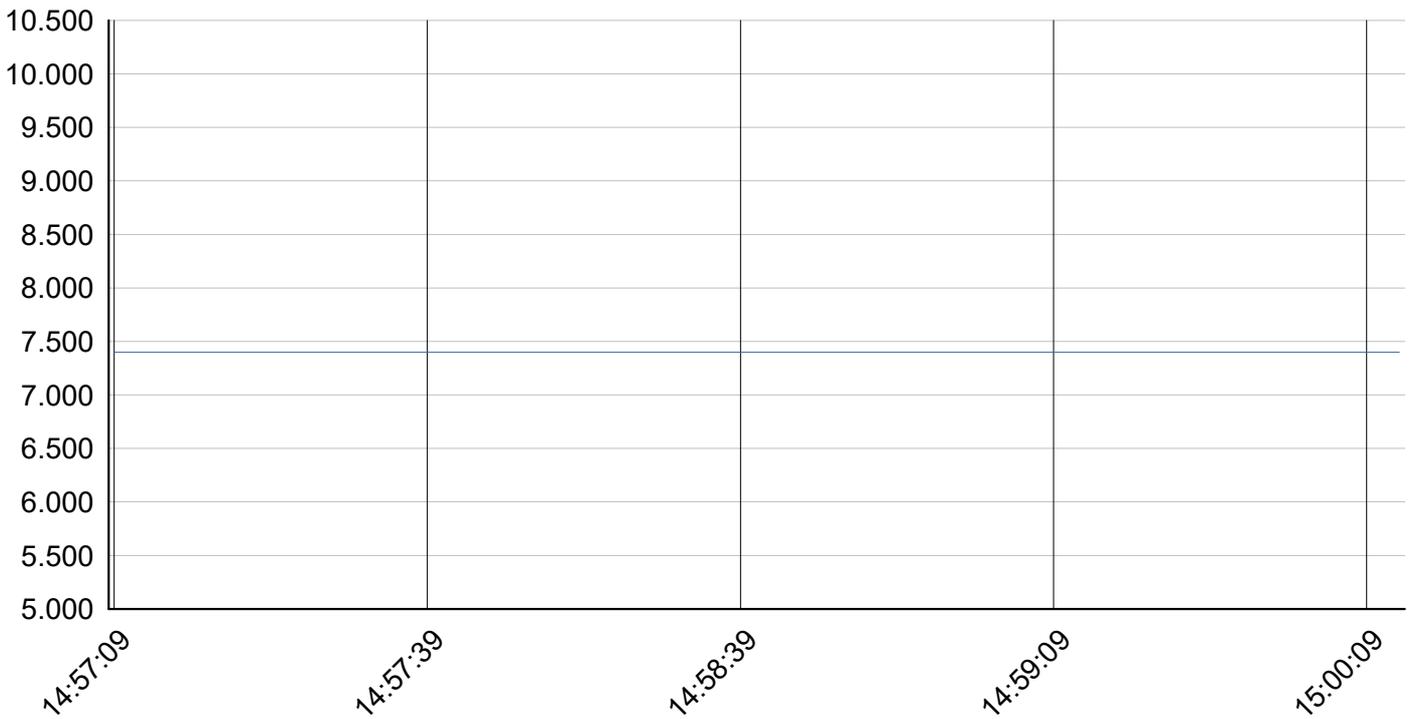
Nº Anclaje	Orientación	Zona	Dist. Boca de Pozo	Long Inicial	Long Final	Resultado	Tipo
4	SO	D	27,00	25,00	35,00	Apto	PRUEBA

Deformaciones	N
Desgaste Localizado	N
Rotura Alma	N
Rotura Alambre	N
Corrosión	N

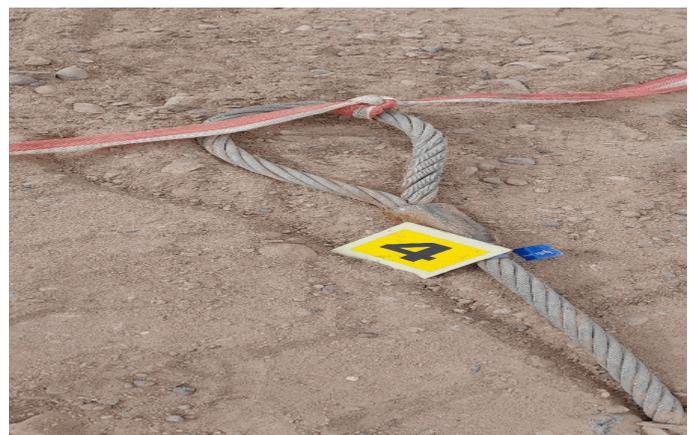
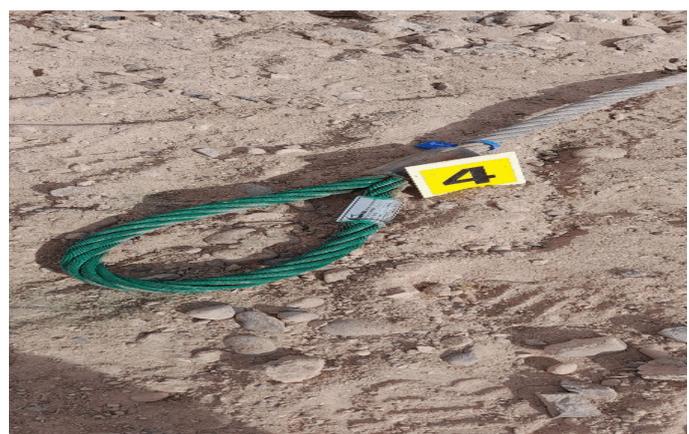
Emplomado	N
Encasquillado	S

Desnivel Pronunciado	N
Anclaje Inaccesible	N
Drenaje Fluidos	N

HOMOLOGADO

ANTES

DESPUES
