**INFORME DE VERIFICACIÓN DE ANCLAJES**

| POZO | CHUS-560 | |
| TENSIÓN MAX APLICADA | 7.400,00 | |
| TENSIÓN DE REFERENCIA | API 4 G | |

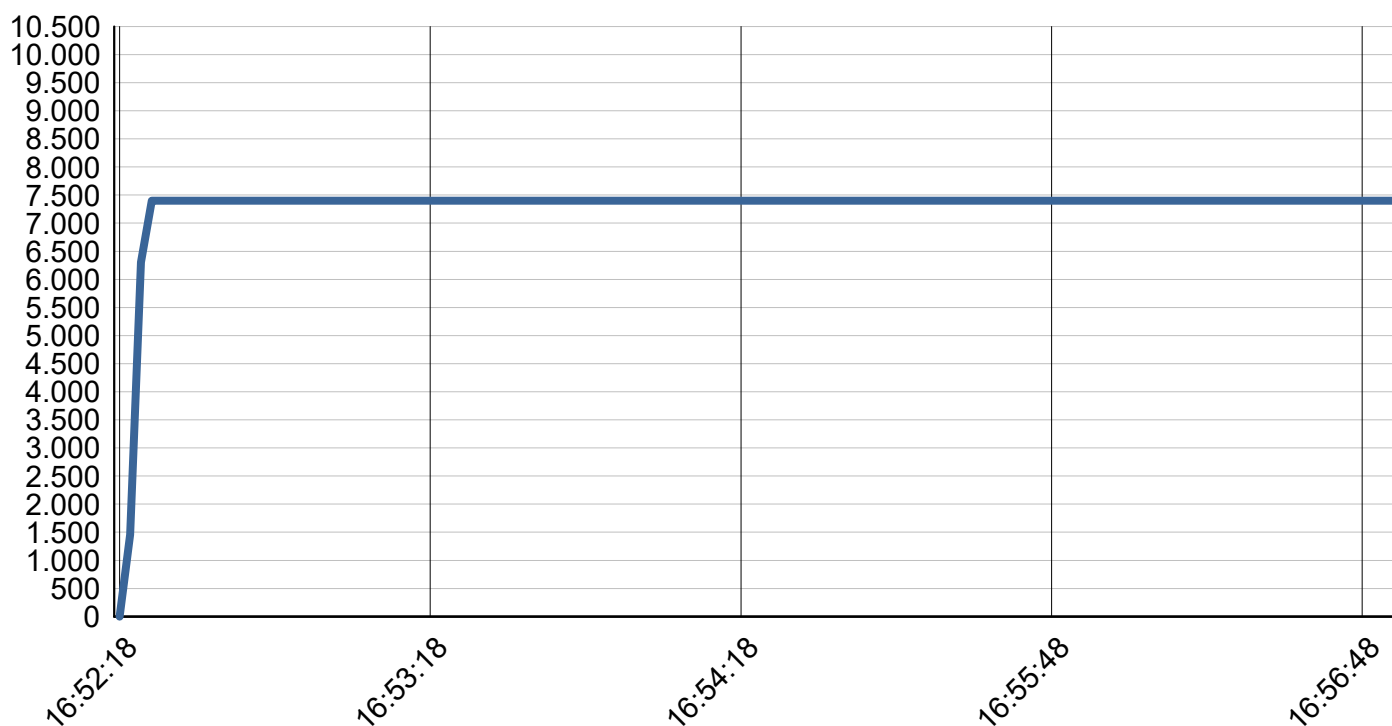
| Nº Anclaje | Orientación | Zona | Dist. Boca de Pozo | Long Inicial | Long Final | Resultado | Tipo |
|---|---|---|---|---|---|---|---|
| 1 | NO | D | 27,00 | 25,00 | 35,00 | Apto | PRUEBA |

| Encasquillado | S |

HOMOLOGADO

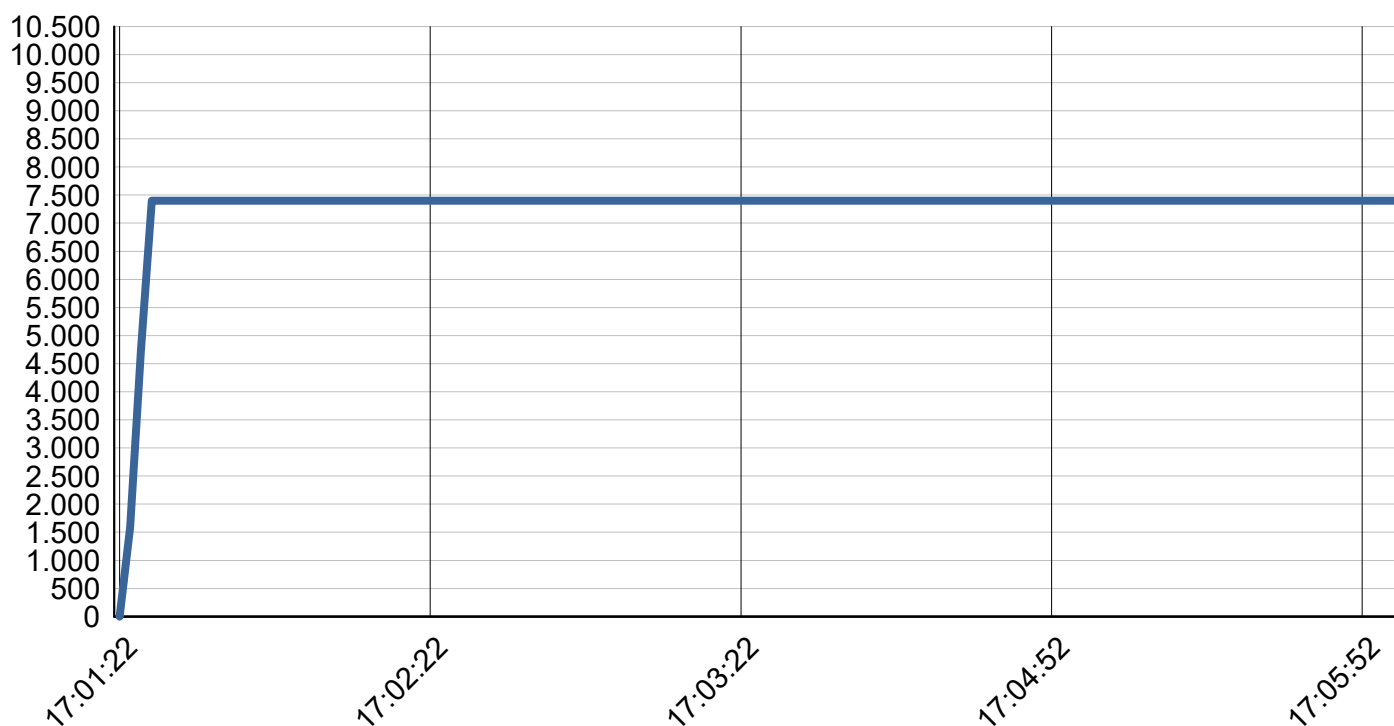
| Nº Anclaje | Orientación | Zona | Dist. Boca de Pozo | Long Inicial | Long Final | Resultado | Tipo |
|---|---|---|---|---|---|---|---|
| 2 | NE | D | 27,00 | 25,00 | 35,00 | Apto | PRUEBA |

| Encasquillado | S |

HOMOLOGADO

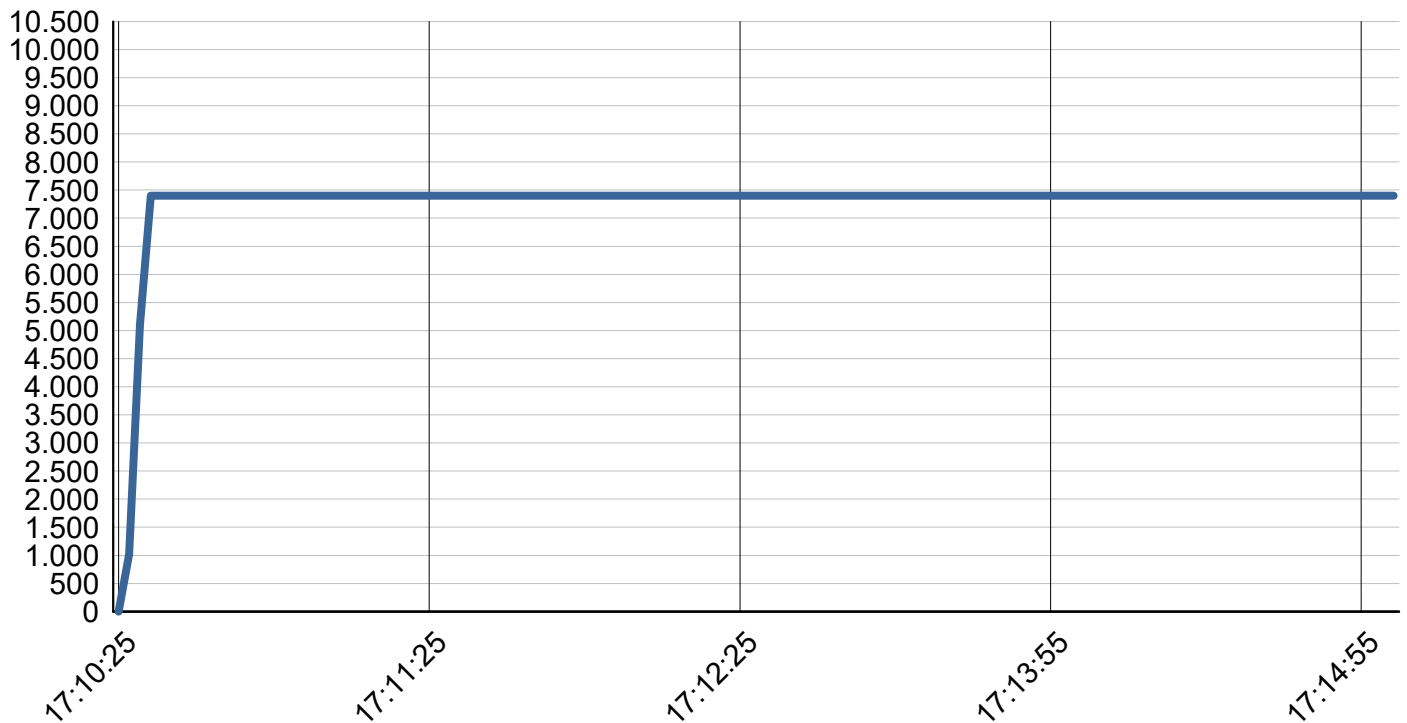
| Nº Anclaje | Orientación | Zona | Dist. Boca de Pozo | Long Inicial | Long Final | Resultado | Tipo |
|---|---|---|---|---|---|---|---|
| 3 | SE | D | 27,00 | 25,00 | 35,00 | Apto | PRUEBA |

| Encasquillado | S |

HOMOLOGADO

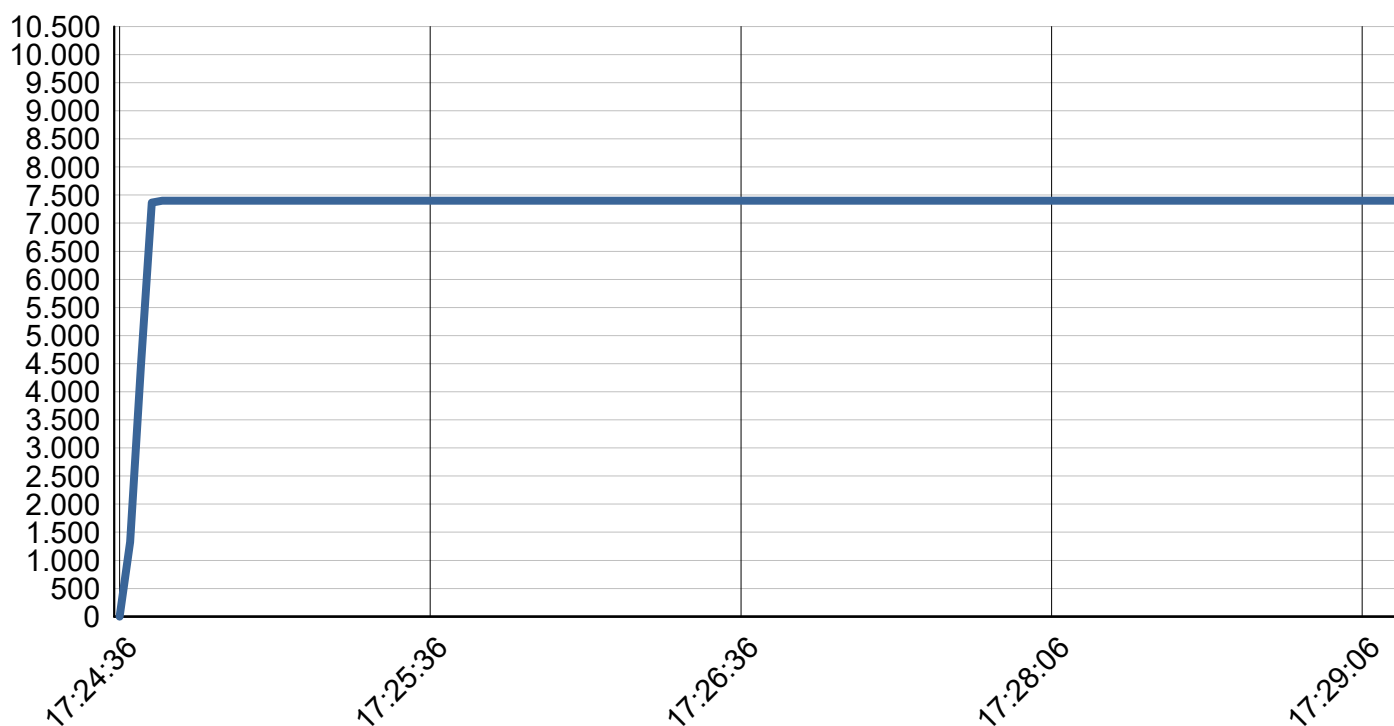
| Nº Anclaje | Orientación | Zona | Dist. Boca de Pozo | Long Inicial | Long Final | Resultado | Tipo |
|---|---|---|---|---|---|---|---|
| 4 | SO | D | 27,00 | 25,00 | 35,00 | Apto | PRUEBA |

| Encasquillado | S |

HOMOLOGADO
