**INFORME DE VERIFICACIÓN DE ANCLAJES**

Fecha de Emisión: 17/04/2022

| POZO | CN-4 |

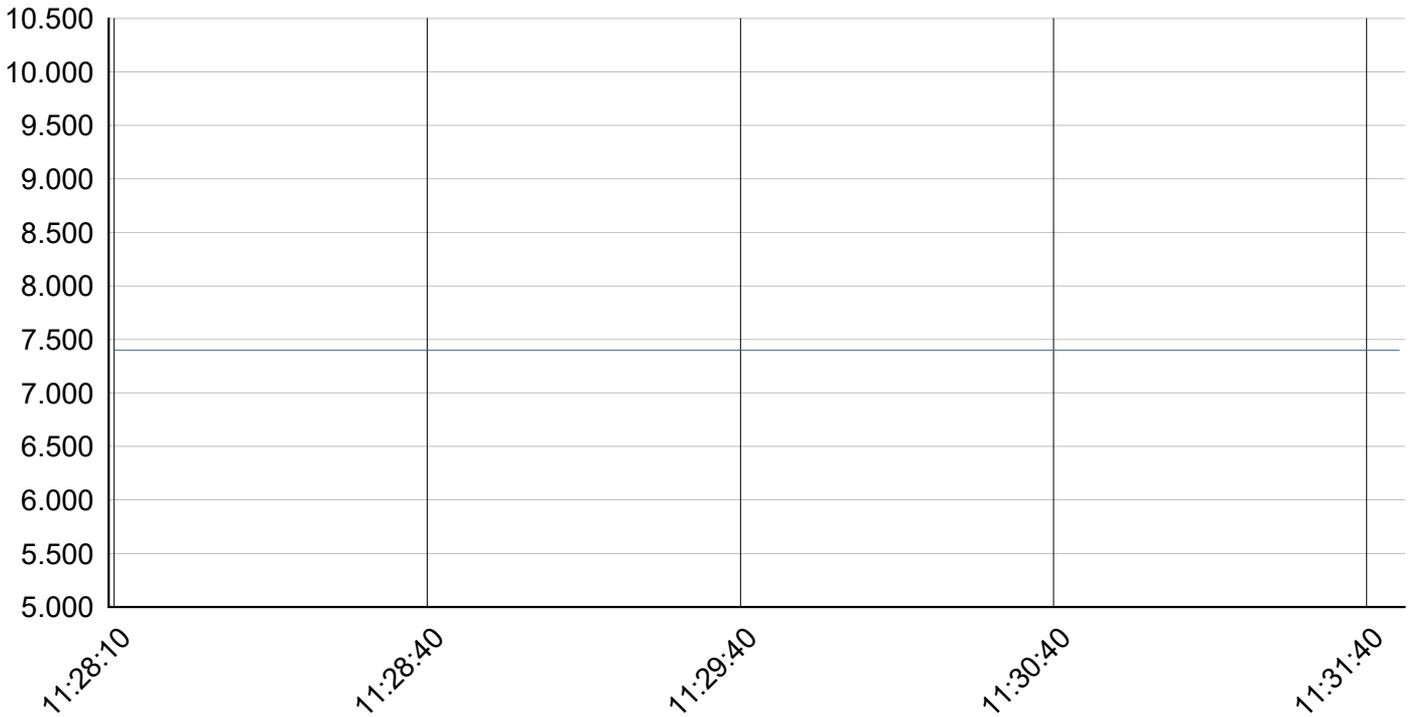
| Nº Anclaje | Orientación | Zona | Dist. Boca de Pozo | Long Inicial | Long Final | Resultado | Tipo |
|---|---|---|---|---|---|---|---|
| 1 | NO | D | 27,00 | 25,00 | 35,00 | Apto | PRUEBA |

| Corrosión | S |

NO HOMOLOGADO

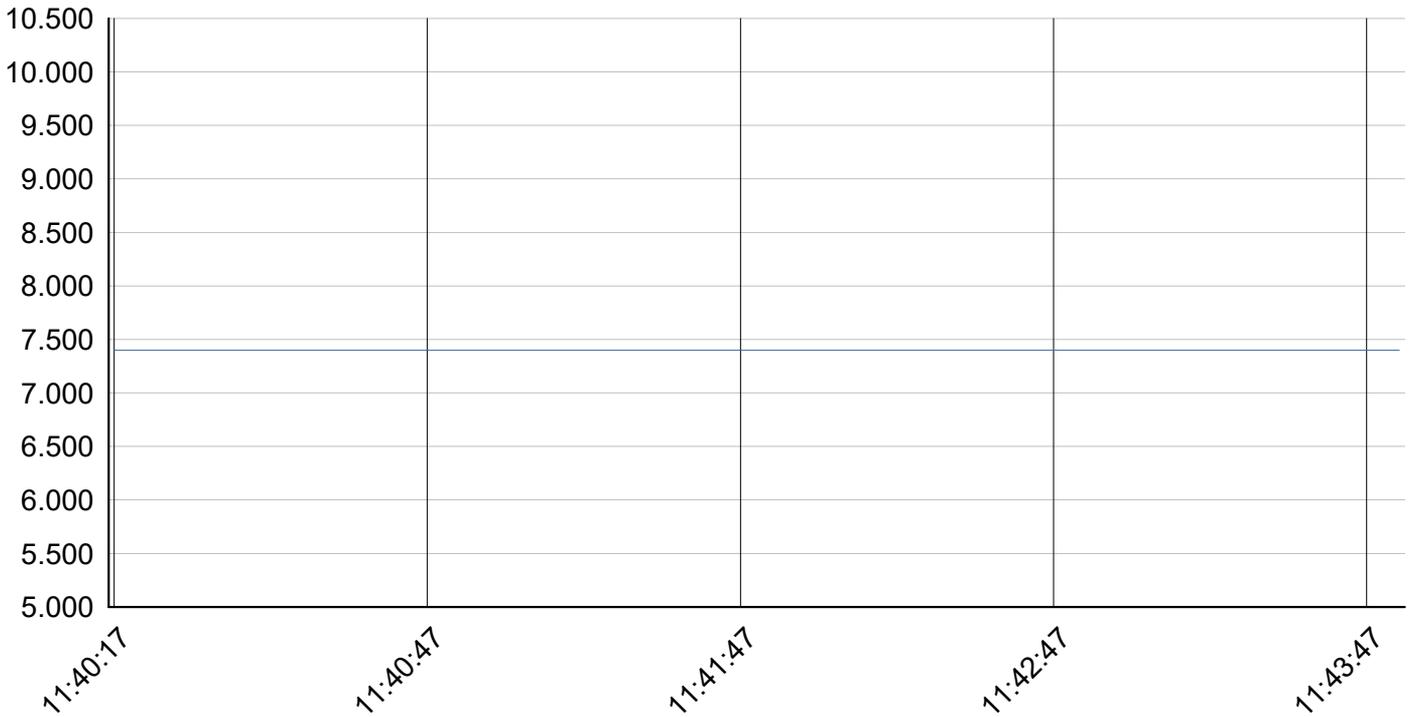
| Nº Anclaje | Orientación | Zona | Dist. Boca de Pozo | Long Inicial | Long Final | Resultado | Tipo |
|---|---|---|---|---|---|---|---|
| 2 | NE | D | 27,00 | 25,00 | 35,00 | Apto | PRUEBA |

| Corrosión | S |

NO HOMOLOGADO

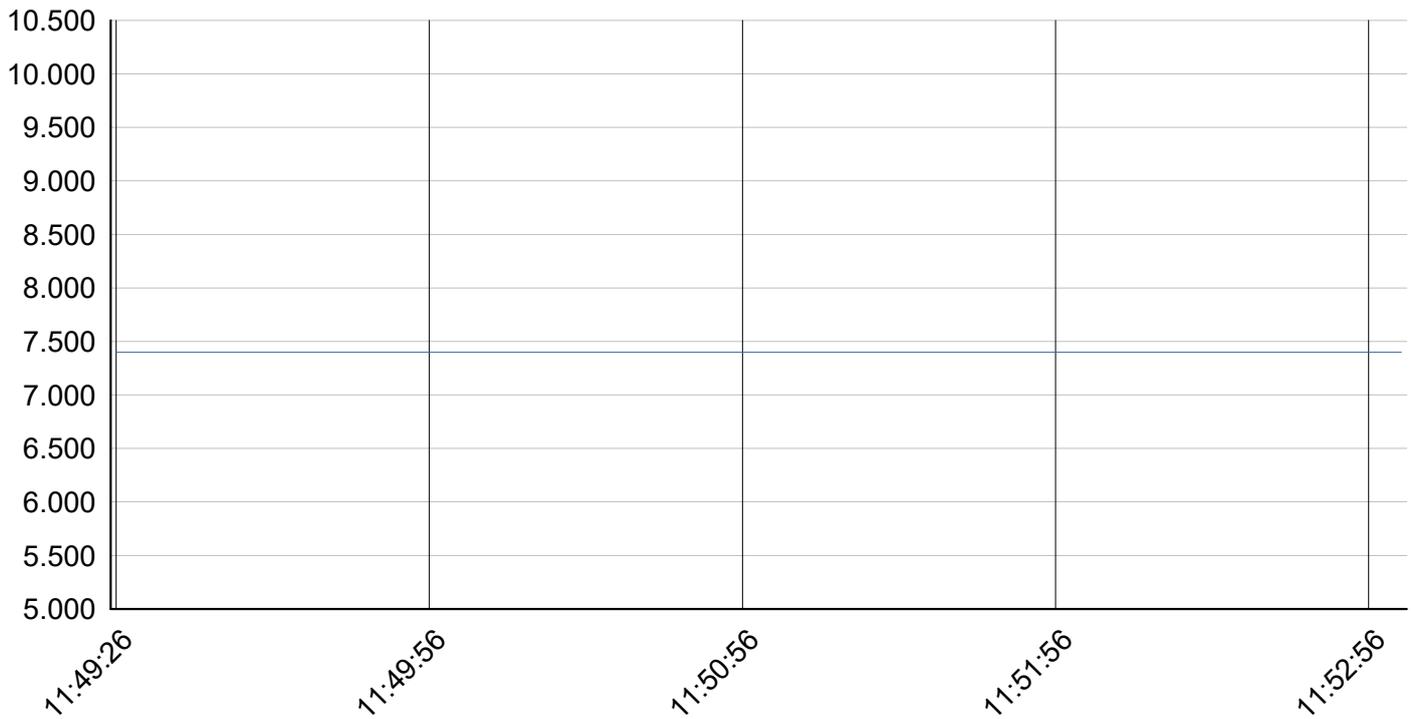
| Nº Anclaje | Orientación | Zona | Dist. Boca de Pozo | Long Inicial | Long Final | Resultado | Tipo |
|---|---|---|---|---|---|---|---|
| 3 | SE | D | 27,00 | 25,00 | 35,00 | Apto | PRUEBA |

| Corrosión | S |

NO HOMOLOGADO

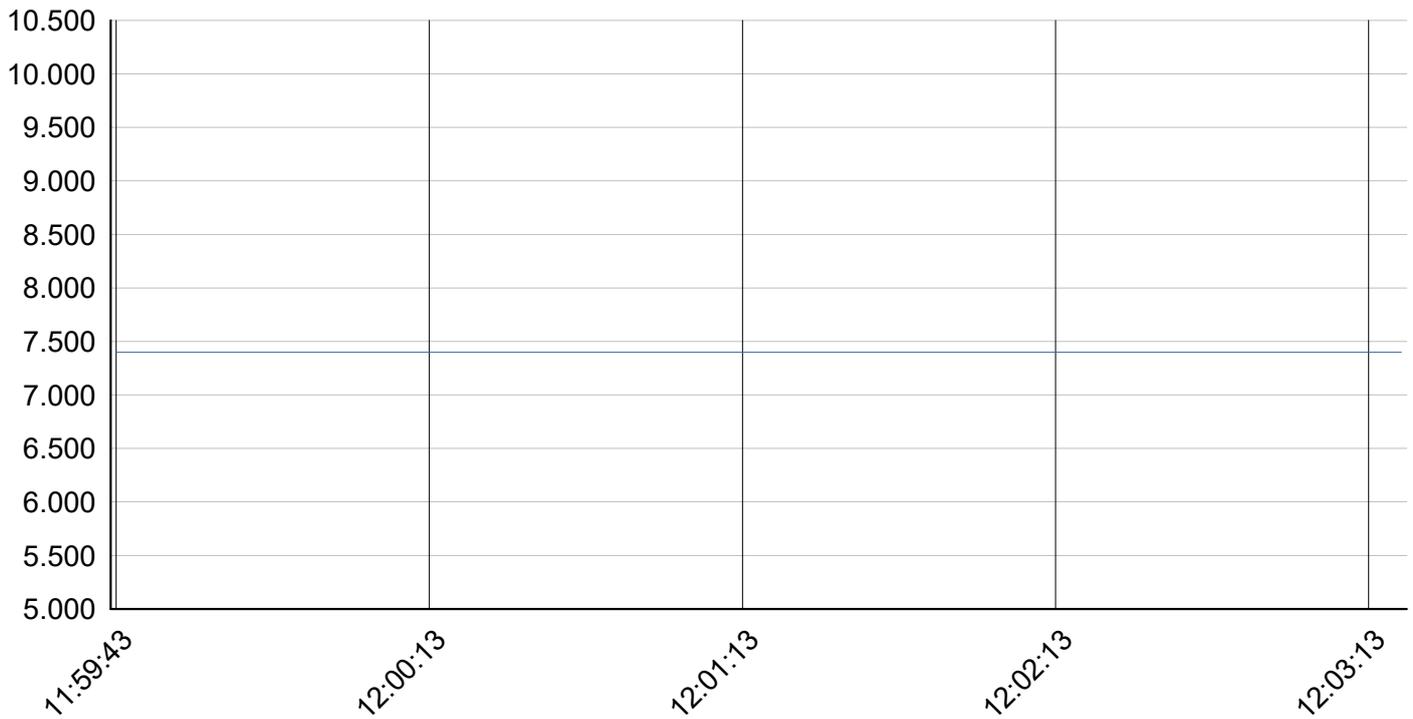
| Nº Anclaje | Orientación | Zona | Dist. Boca de Pozo | Long Inicial | Long Final | Resultado | Tipo |
|---|---|---|---|---|---|---|---|
| 4 | SO | D | 27,00 | 25,00 | 35,00 | Apto | PRUEBA |

| Encasquillado | S |

HOMPLOGADO

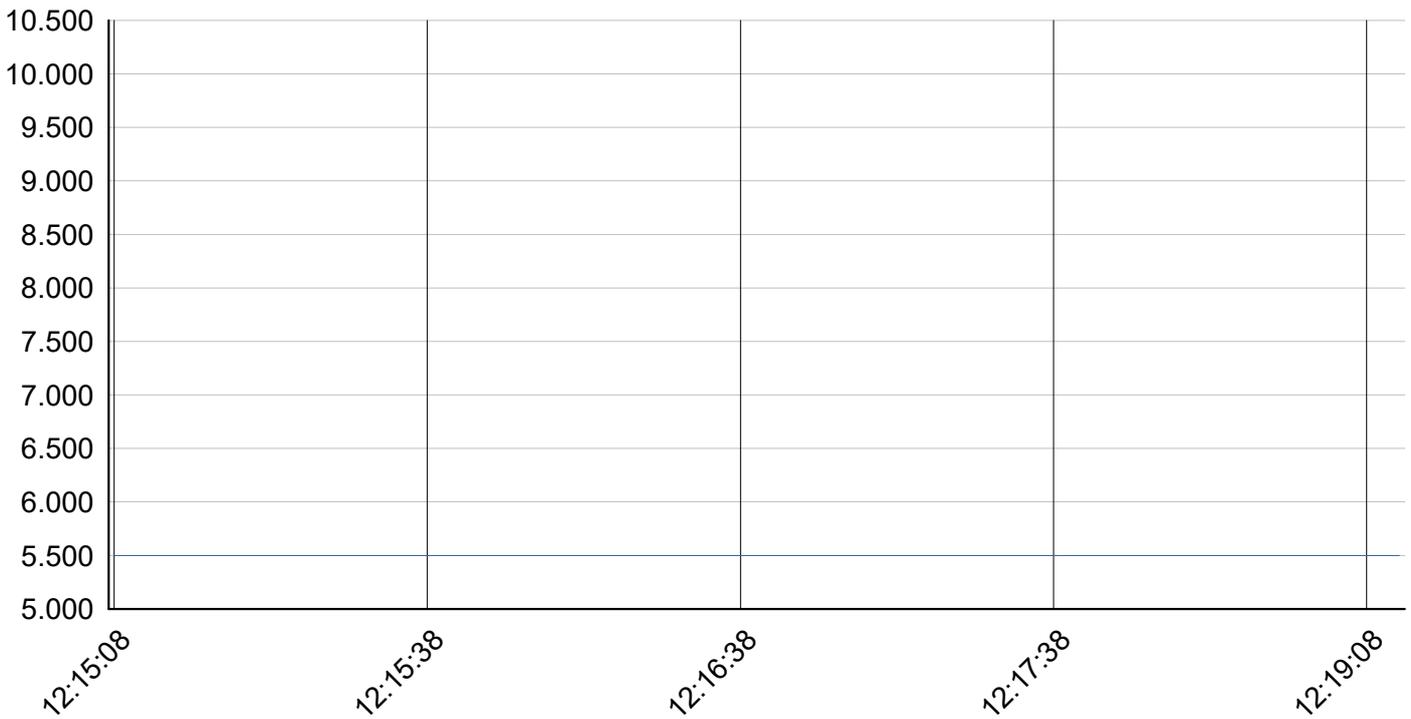
| Nº Anclaje | Orientación | Zona | Dist. Boca de Pozo | Long Inicial | Long Final | Resultado | Tipo |
|---|---|---|---|---|---|---|---|
| 5 | S | D | 27,00 | 25,00 | 35,00 | Apto | PRUEBA |

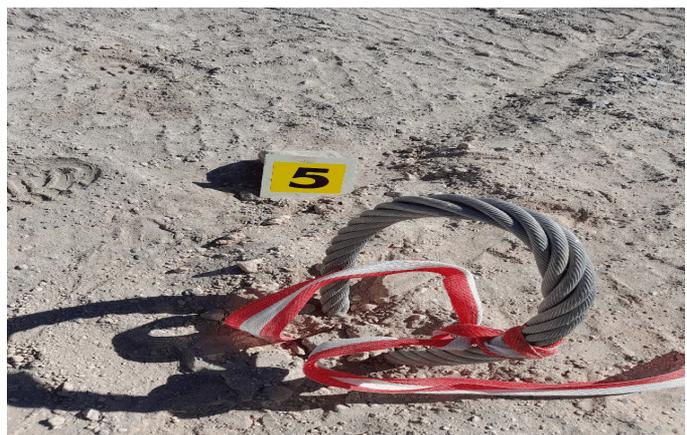
ANTES

| Encasquillado | S |

HOMOLOGADO
