**INFORME DE VERIFICACIÓN DE ANCLAJES**

156

| POZO | DBMZA-158 |

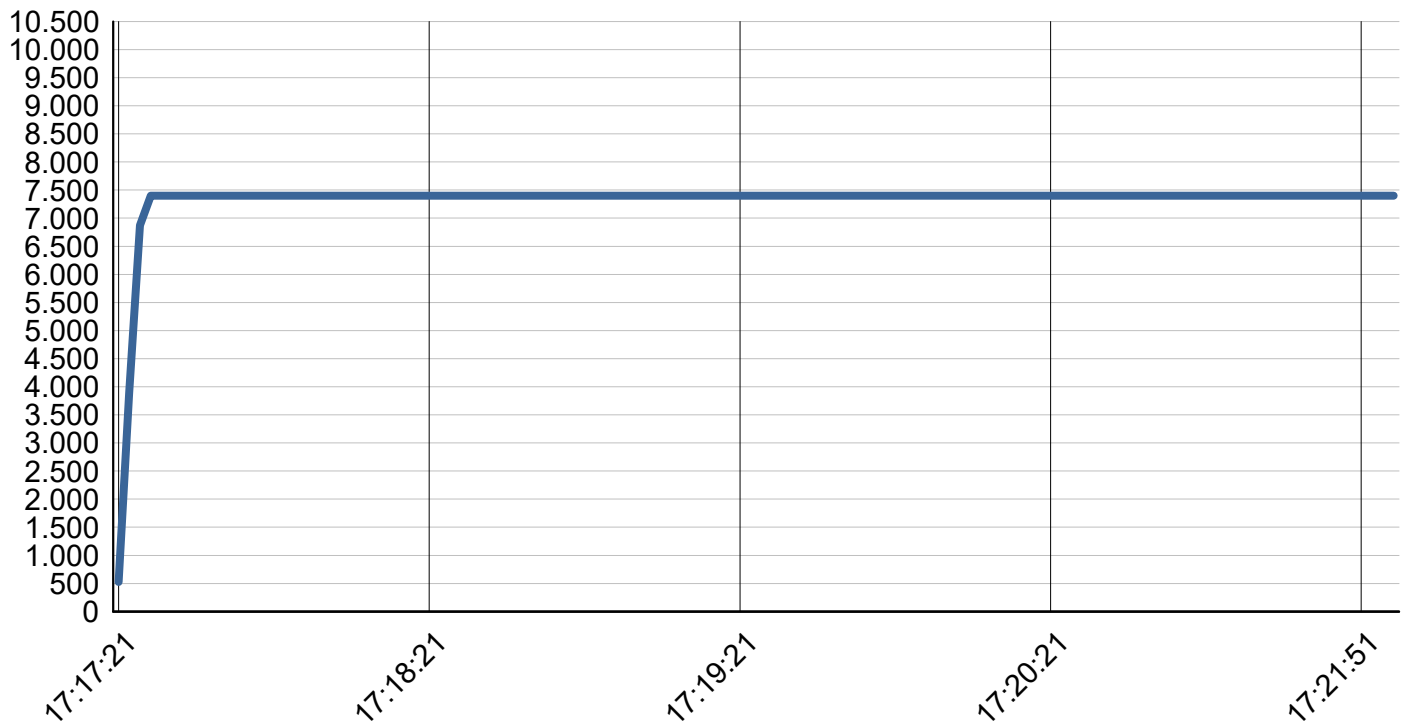
| Nº Anclaje | Orientación | Zona | Dist. Boca de Pozo | Long Inicial | Long Final | Resultado | Tipo |
|---|---|---|---|---|---|---|---|
| 1 | NO | D | 27,00 | 25,00 | 35,00 | Apto | PRUEBA |

HOMOLOGADO

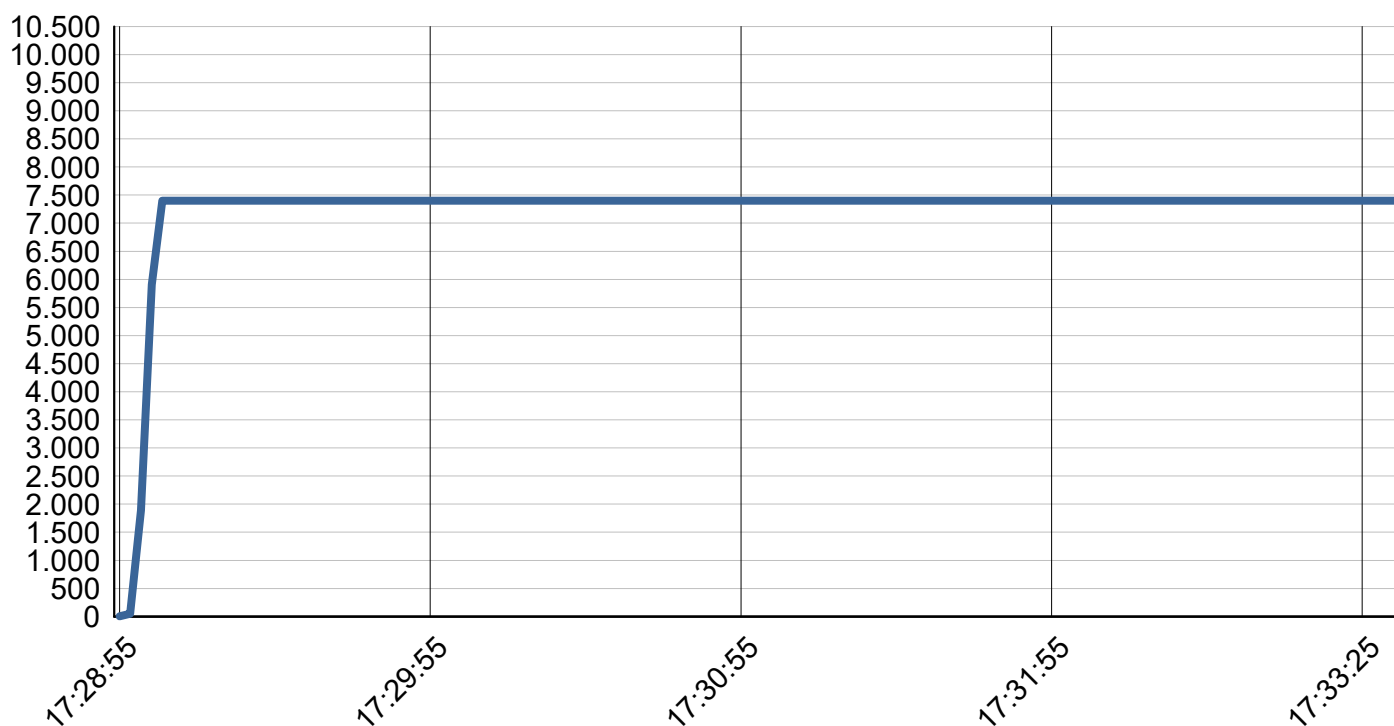
| Nº Anclaje | Orientación | Zona | Dist. Boca de Pozo | Long Inicial | Long Final | Resultado | Tipo |
|---|---|---|---|---|---|---|---|
| 2 | NE | D | 27,00 | 25,00 | 35,00 | Apto | PRUEBA |

HOMOLOGADO

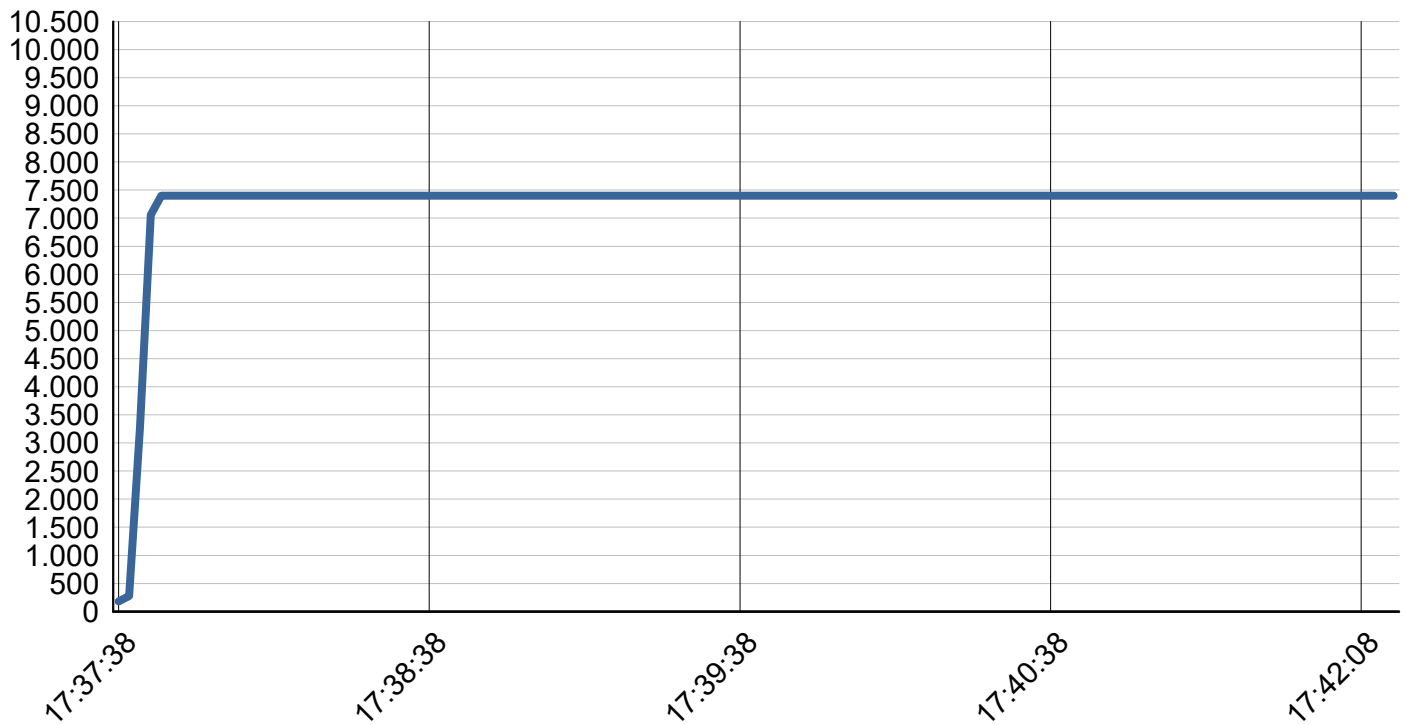
| Nº Anclaje | Orientación | Zona | Dist. Boca de Pozo | Long Inicial | Long Final | Resultado | Tipo |
|---|---|---|---|---|---|---|---|
| 3 | SE | D | 27,00 | 25,00 | 35,00 | Apto | PRUEBA |

HOMOLOGADO

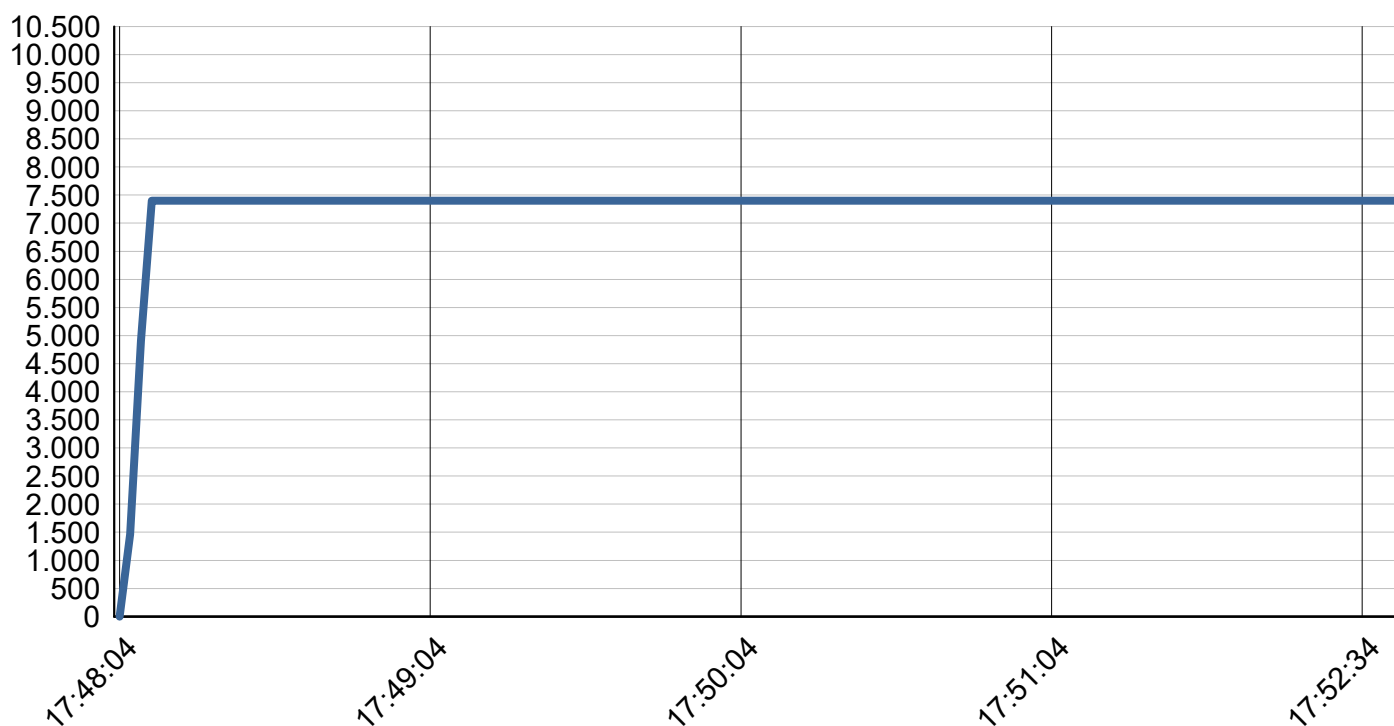
| Nº Anclaje | Orientación | Zona | Dist. Boca de Pozo | Long Inicial | Long Final | Resultado | Tipo |
|---|---|---|---|---|---|---|---|
| 4 | SO | D | 27,00 | 25,00 | 35,00 | Apto | PRUEBA |

HOMOLOGADO
