**INFORME DE VERIFICACIÓN DE ANCLAJES**

Fecha de Emisión: 26/03/2022

| ÁREA PRODUCCIÓN | ZONA VARIAS | |
| POZO | DBMZA-596 | |

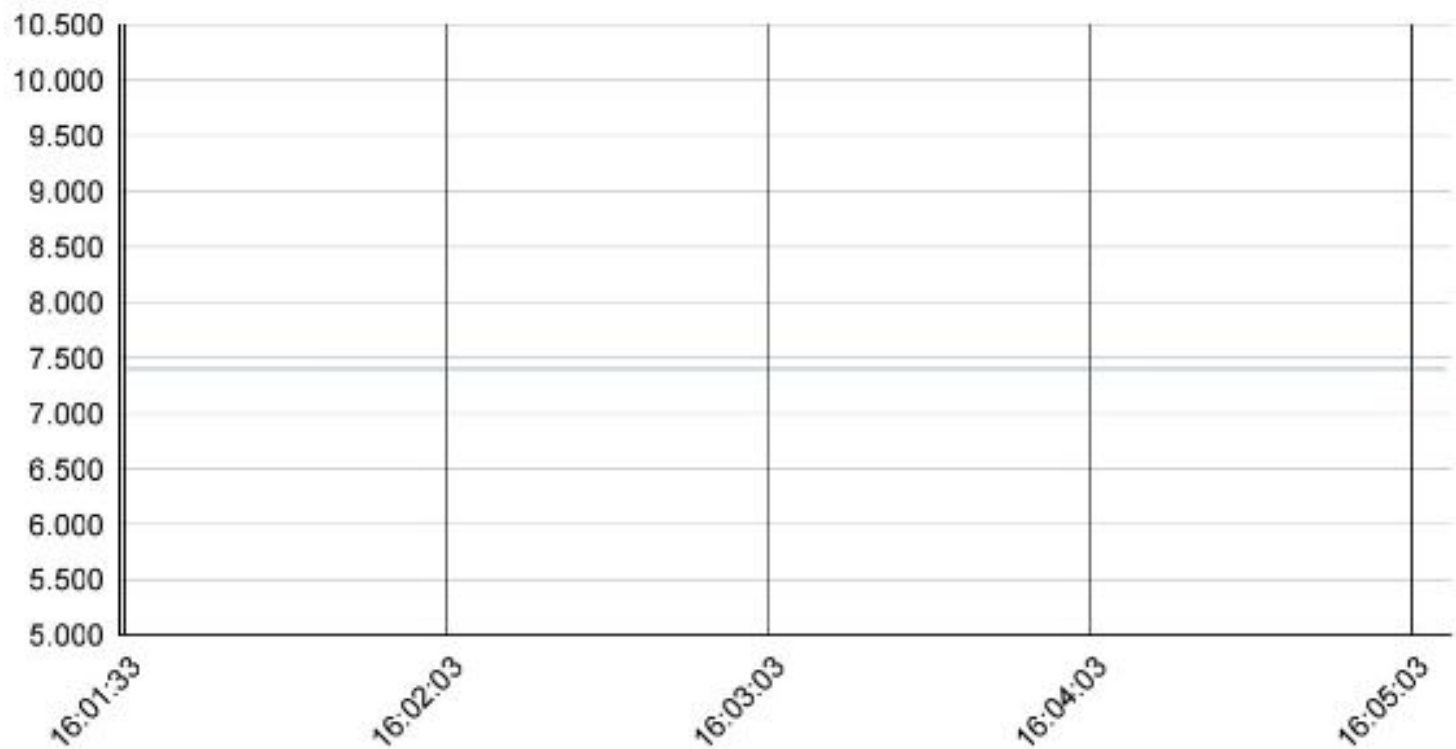
| Nº Anclaje | Orientación | Zona | Dist. Boca de Pozo | Long Inicial | Long Final | Resultado | Tipo |
|---|---|---|---|---|---|---|---|
| 1 | NO | D | 27,00 | 25,00 | 35,00 | Apto | PRUEBA |

| Corrosión | S |

| Encasquillado | S |

APROBADO

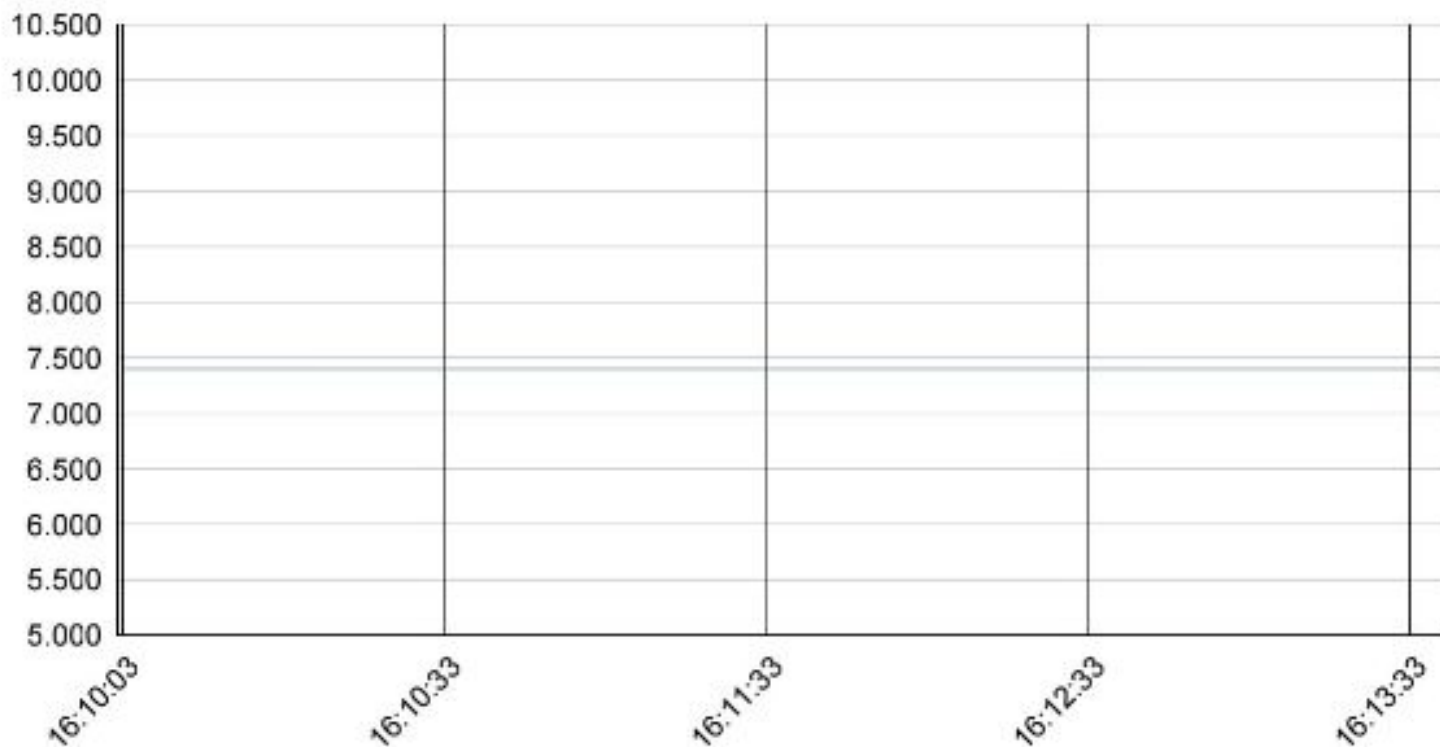
| Nº Anclaje | Orientación | Zona | Dist. Boca de Pozo | Long Inicial | Long Final | Resultado | Tipo |
|---|---|---|---|---|---|---|---|
| 2 | NE | D | 27,00 | 25,00 | 35,00 | Apto | PRUEBA |

| Corrosión | S |

| Encasquillado | S |

APROBADO

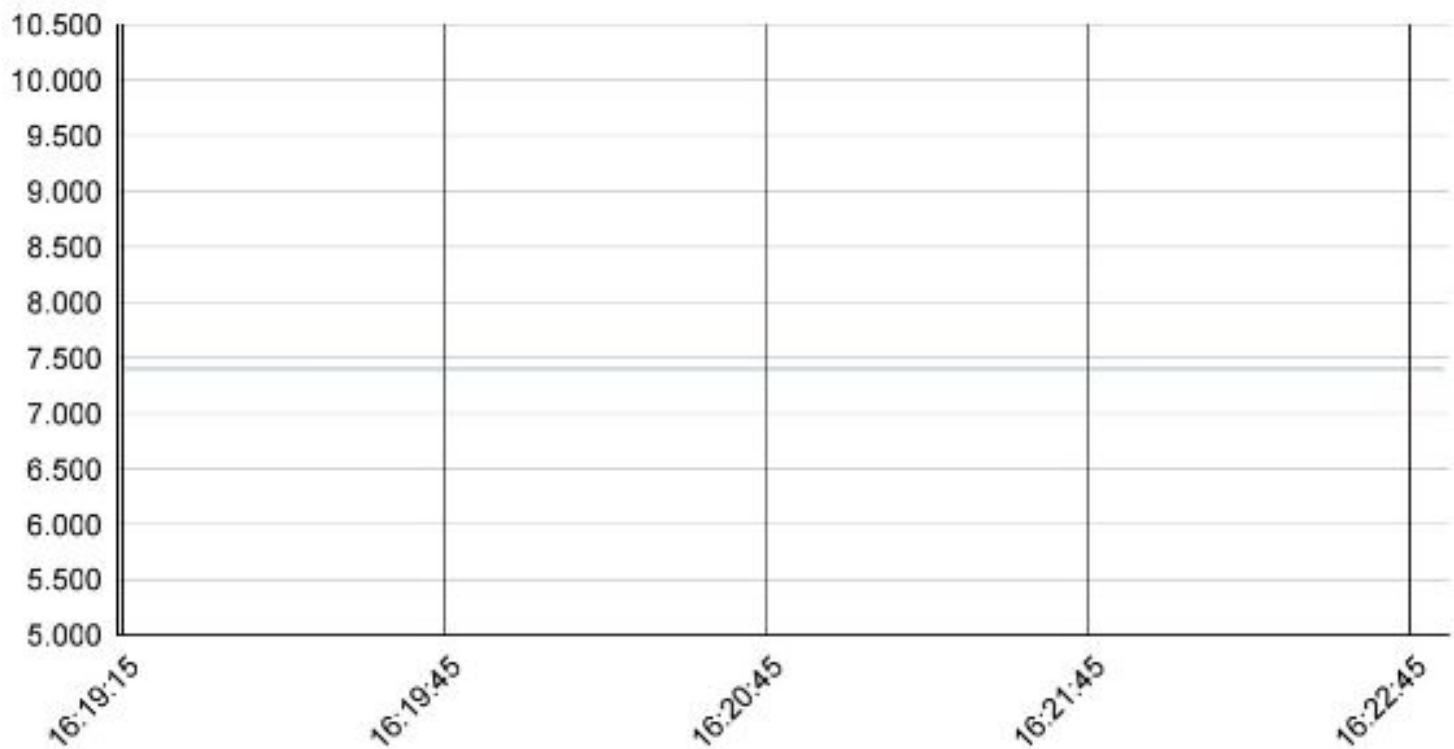
| Nº Anclaje | Orientación | Zona | Dist. Boca de Pozo | Long Inicial | Long Final | Resultado | Tipo |
|---|---|---|---|---|---|---|---|
| 3 | SE | D | 27,00 | 25,00 | 35,00 | Apto | PRUEBA |

| Corrosión | S |

| Encasquillado | S |

APROBADO

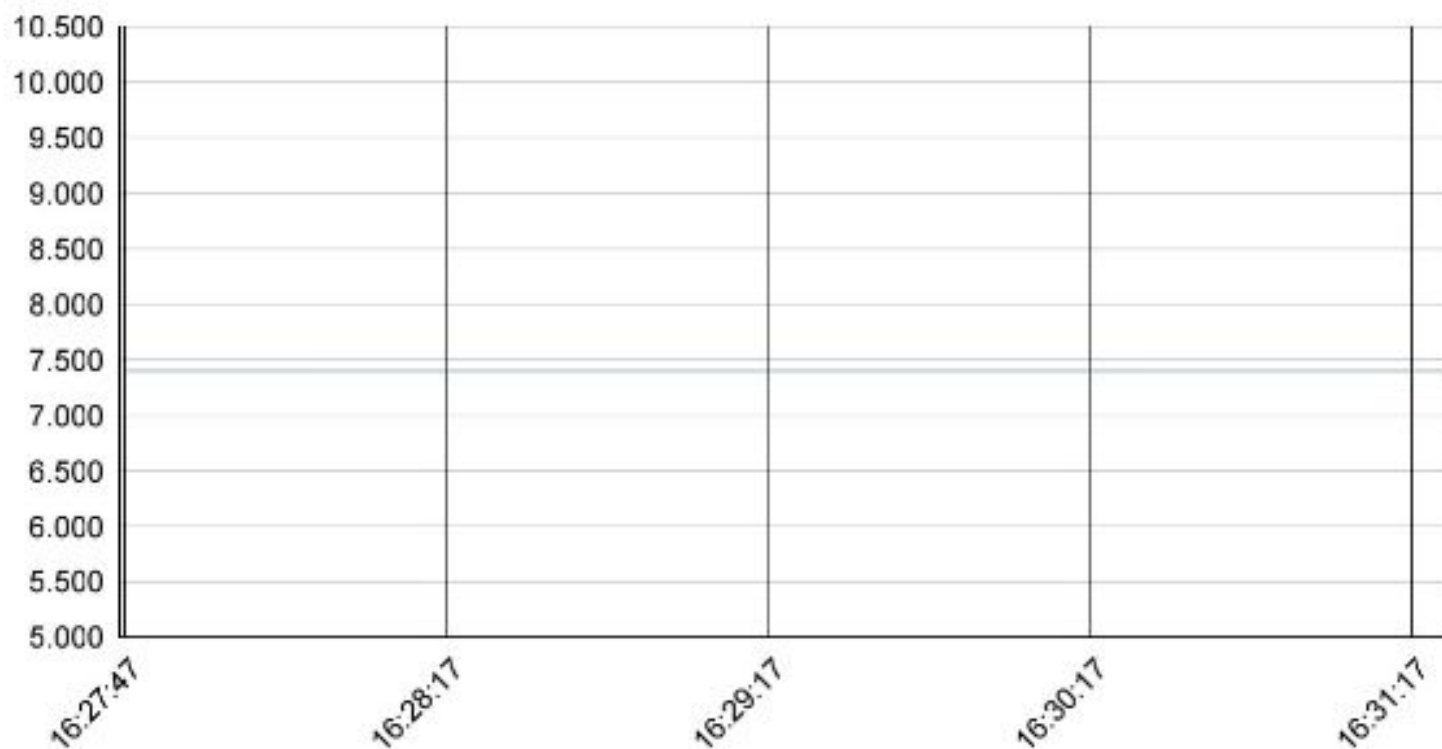
| Nº Anclaje | Orientación | Zona | Dist. Boca de Pozo | Long Inicial | Long Final | Resultado | Tipo |
|---|---|---|---|---|---|---|---|
| 4 | SO | D | 27,00 | 25,00 | 35,00 | Apto | PRUEBA |

| Corrosión | S |

| Encasquillado | S |

APROBADO
