**INFORME DE VERIFICACIÓN DE ANCLAJES**

Cód: 117

Fecha de Emisión: 13/04/2022

ÁREA PRODUCCIÓN	ZONA VARIAS
POZO	DBNQN-399
LATITUD	
LONGITUD	
TENSIÓN MAX APLICADA	7.400,00
TENSIÓN DE REFERENCIA	SEGUN NORMA API RP4G
ANCLAJES VERIFICAODOS	4
FECHA	12/04/2022
HORA	11:10:27
INTERNO	
PATRÓN	
MARCA	
MODELO	
Nº SERIE	
CERT CALIBRACIÓN	
FECHA VTO CAL

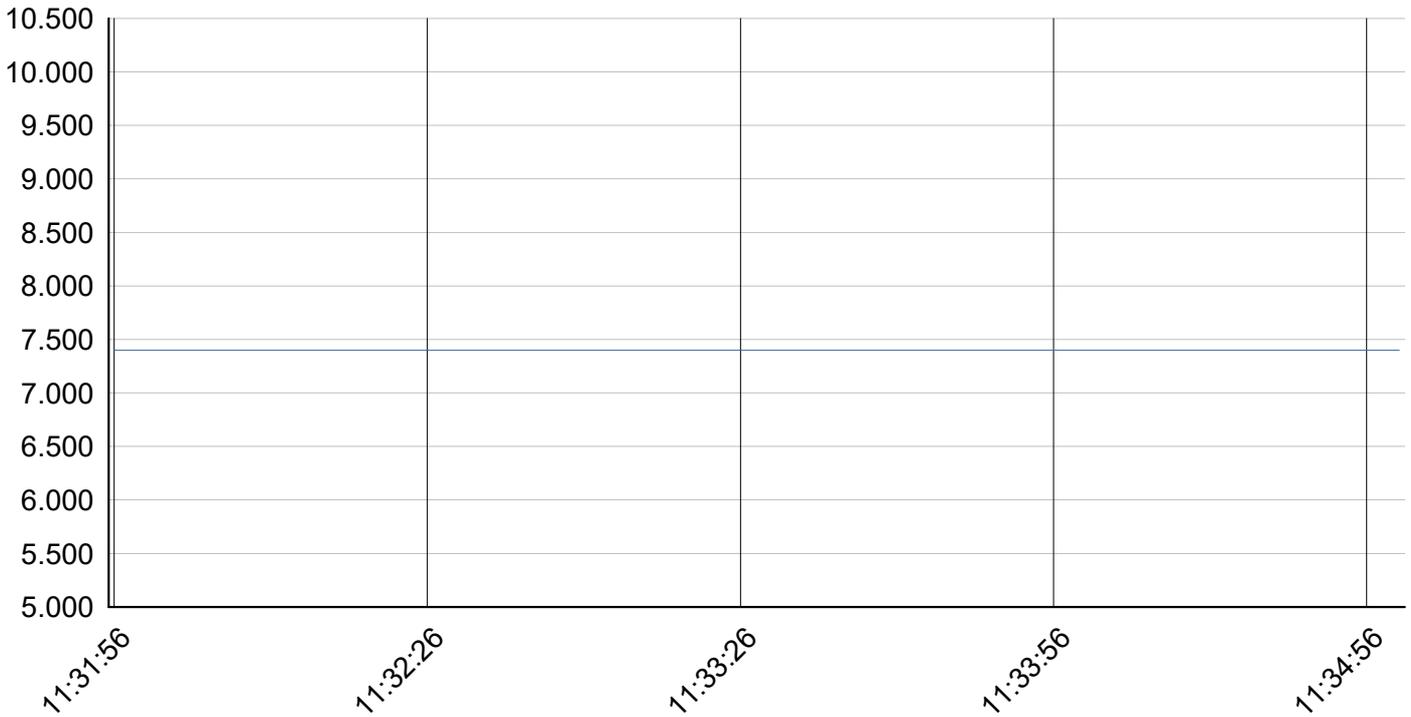
Nº Anclaje	Orientación	Zona	Dist. Boca de Pozo	Long Inicial	Long Final	Resultado	Tipo
1	NO	D	27,00	25,00	35,00	Apto	PRUEBA

Deformaciones	S
Desgaste Localizado	S
Rotura Alma	N
Rotura Alambre	N
Corrosión	S

NO HOMOLOGADO

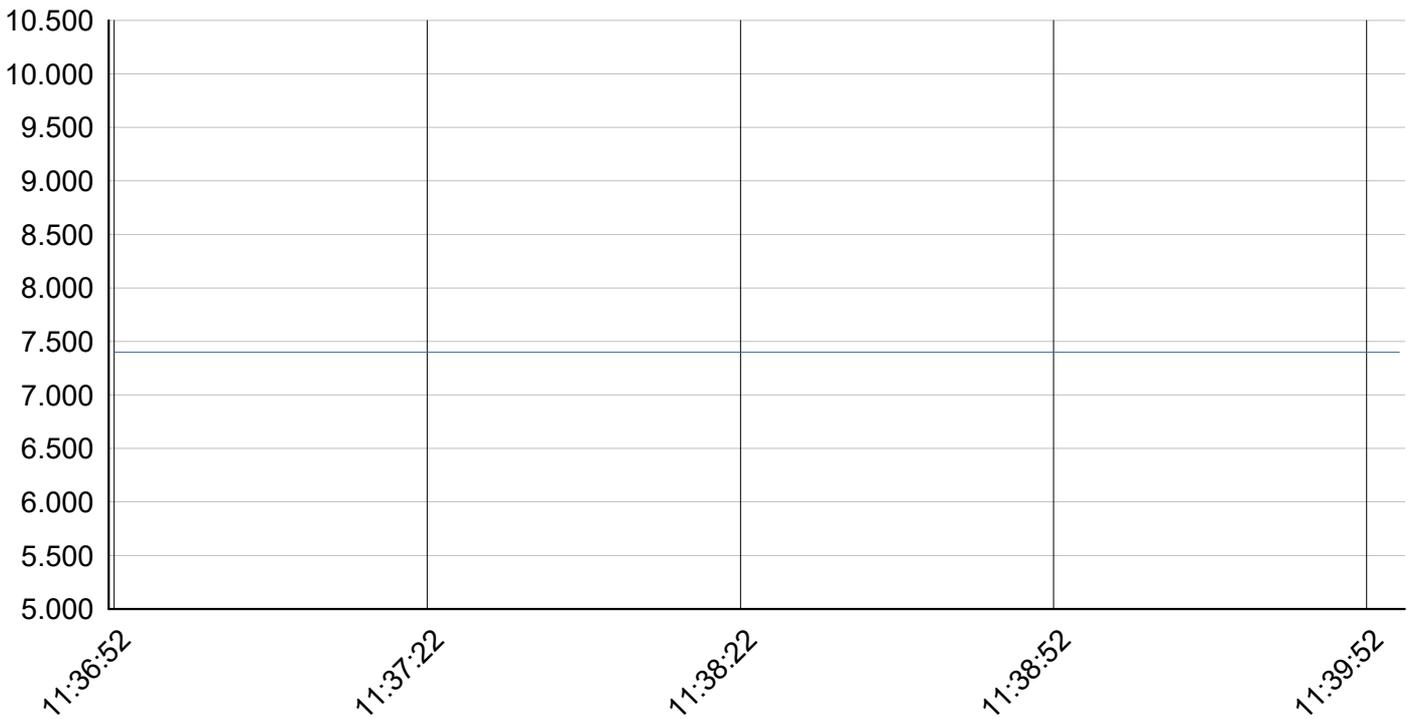
Nº Anclaje	Orientación	Zona	Dist. Boca de Pozo	Long Inicial	Long Final	Resultado	Tipo
2	NE	D	27,00	25,00	35,00	Apto	PRUEBA

Deformaciones	S
Desgaste Localizado	S
Rotura Alma	N
Rotura Alambre	N
Corrosión	S

NO HOMOLOGADO

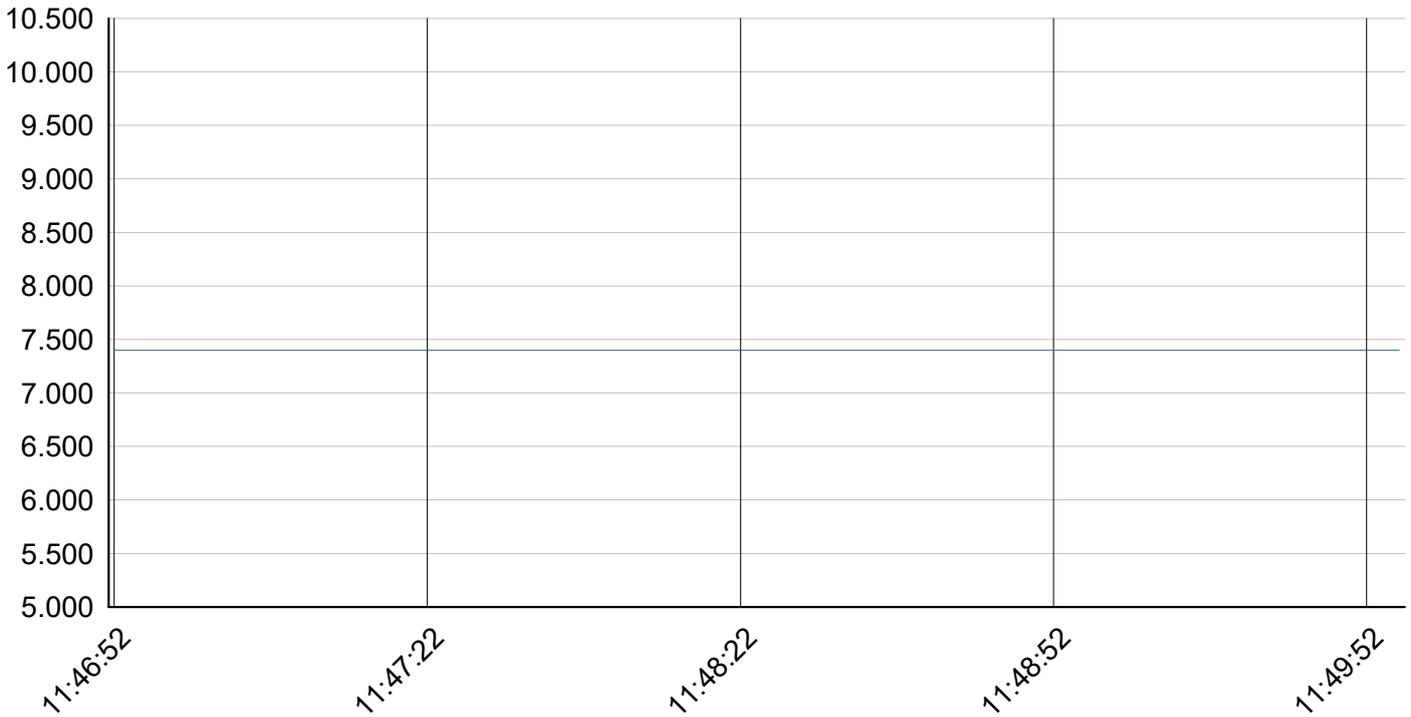
Nº Anclaje	Orientación	Zona	Dist. Boca de Pozo	Long Inicial	Long Final	Resultado	Tipo
3	SE	D	27,00	25,00	35,00	Apto	PRUEBA

Deformaciones	S
Desgaste Localizado	S
Rotura Alma	N
Rotura Alambre	N
Corrosión	S

NO HOMOLOGADO

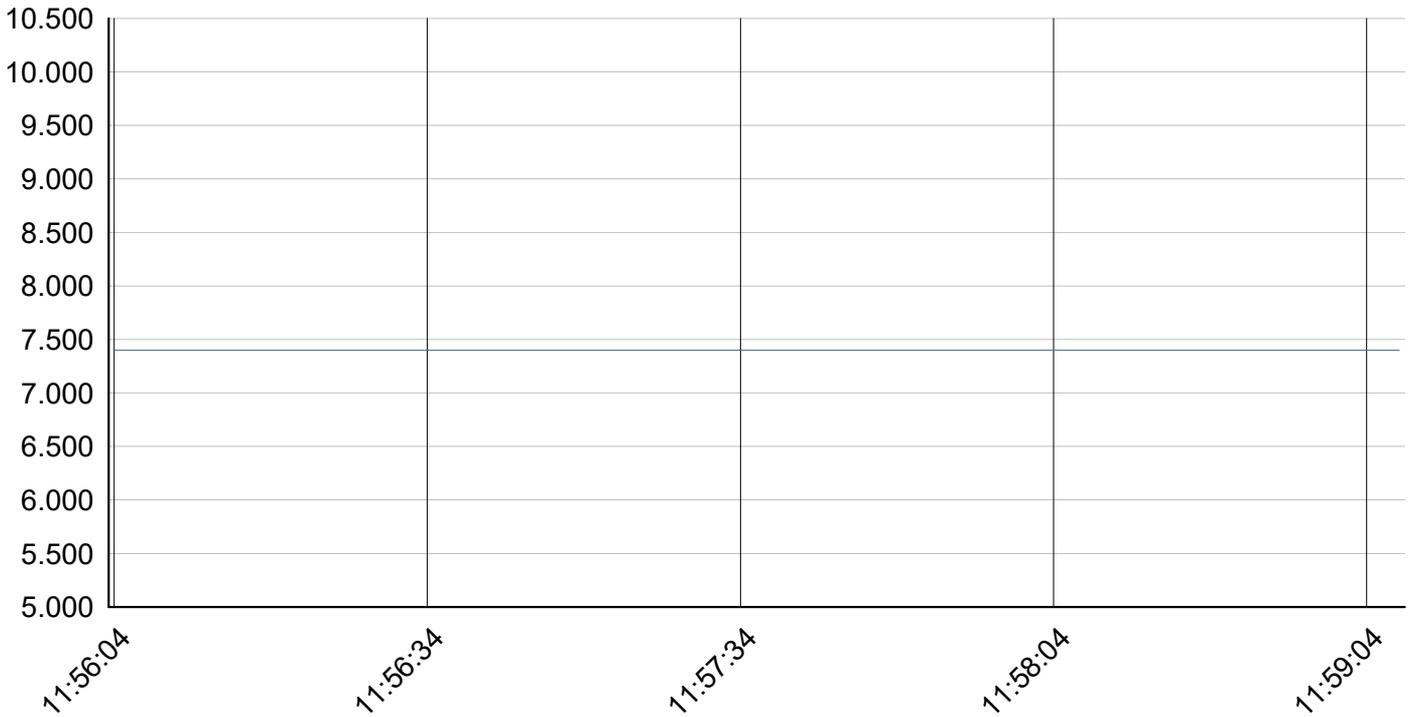
Nº Anclaje	Orientación	Zona	Dist. Boca de Pozo	Long Inicial	Long Final	Resultado	Tipo
4	SO	D	27,00	25,00	35,00	Apto	PRUEBA

Deformaciones	S
Desgaste Localizado	S
Rotura Alma	N
Rotura Alambre	N
Corrosión	S

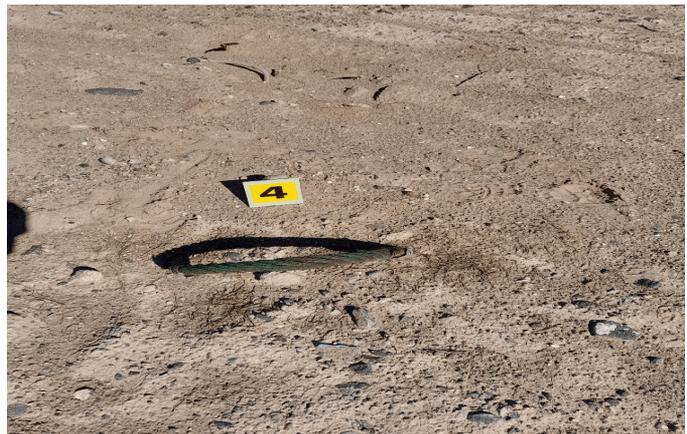
ANTES

NO HOMOLOGADO
