INFORME DE VERIFICACIÓN DE ANCLAJES

ÁREA PRODUCCIÓN	ZONAS VARIAS
POZO	PMO-158
LATITUD	
LONGITUD	
TENSIÓN MAX APLICADA	7.400,00
TENSIÓN DE REFERENCIA	API 4 G
ANCLAJES VERIFICAODOS	4
FECHA	06/08/2022
HORA	14:04:11
INTERNO	
PATRÓN	CELDA RDLS
MARCA	DIGI DATA
MODELO	AFE102
Nº SERIE	229900
CERT CALIBRACIÓN	3999292
FECHA VTO CAL	01/05/2023

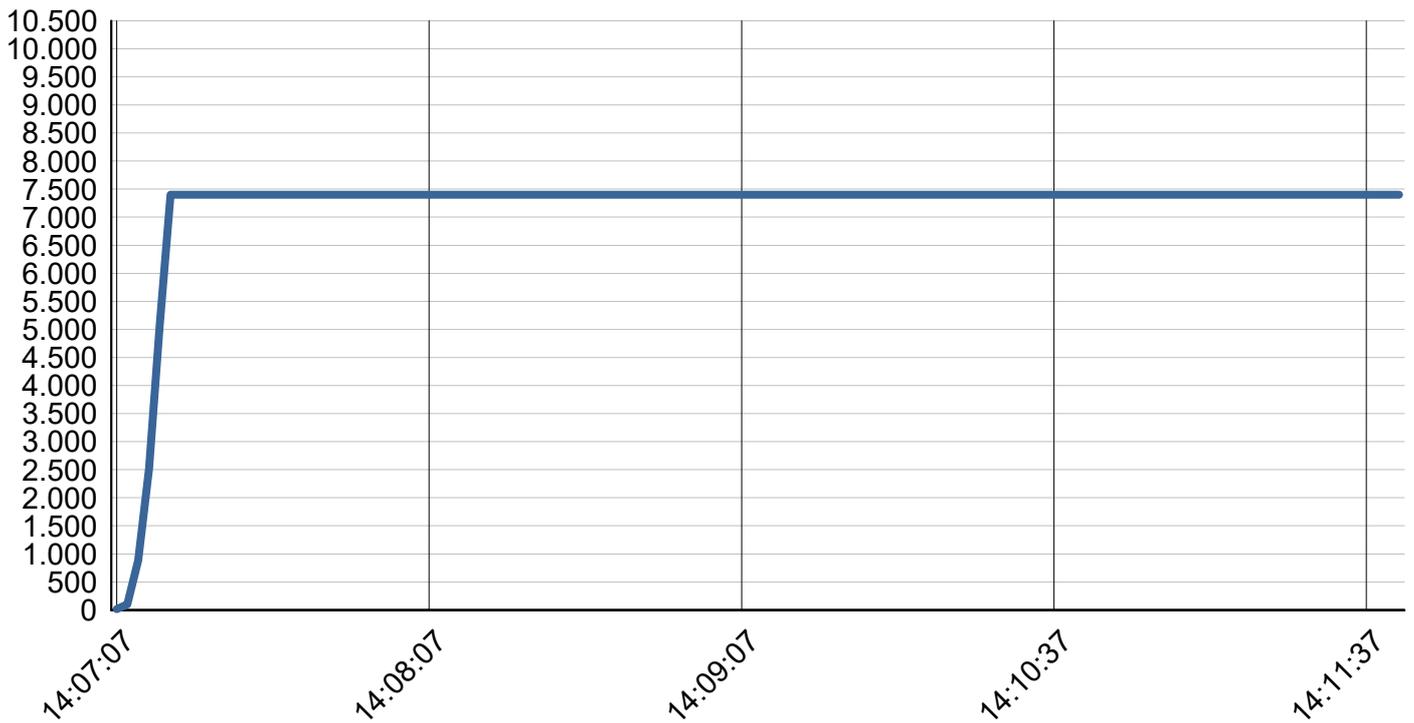
Nº Anclaje	Orientación	Zona	Dist. Boca de Pozo	Long Inicial	Long Final	Resultado	Tipo
1	NO	D	27,00	25,00	35,00	Apto	PRUEBA

Deformaciones	N
Desgaste Localizado	N
Rotura Alma	N
Rotura Alambre	N
Corrosión	N

Emplomado	N
Encasquillado	S

Desnivel Pronunciado	N
Anclaje Inaccesible	N
Drenaje Fluidos	N

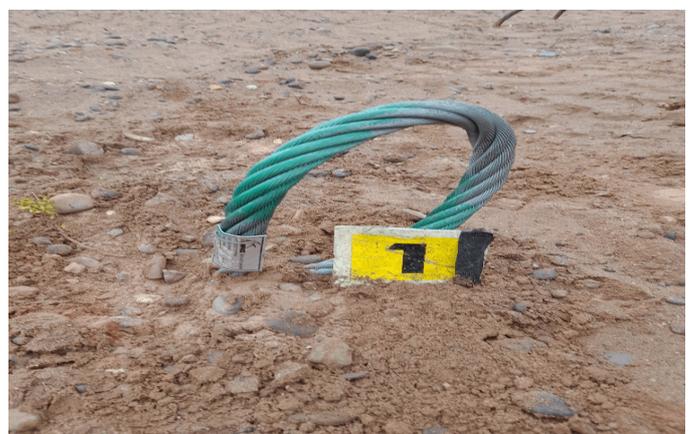
DESPUES

HOMOLOGADO

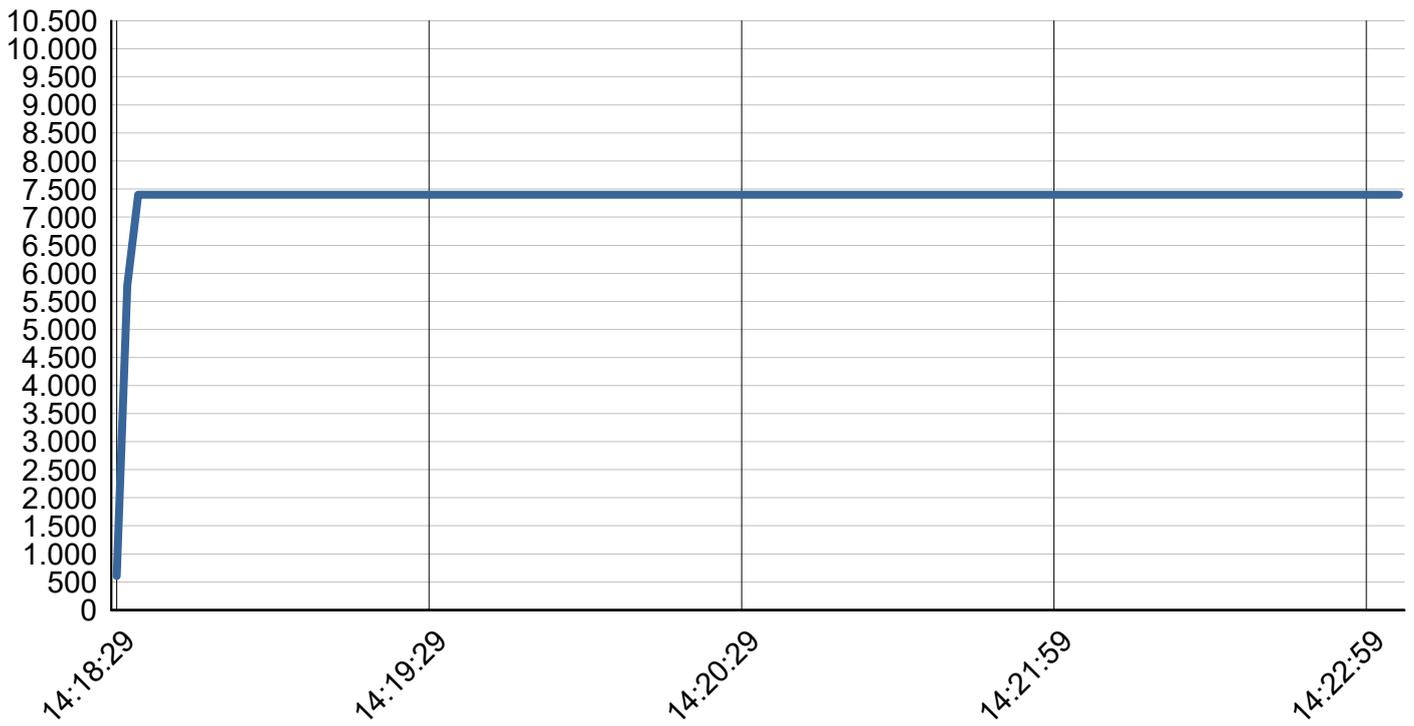
Nº Anclaje	Orientación	Zona	Dist. Boca de Pozo	Long Inicial	Long Final	Resultado	Tipo
2	NE	D	27,00	25,00	35,00	Apto	PRUEBA

Deformaciones	N
Desgaste Localizado	N
Rotura Alma	N
Rotura Alambre	N
Corrosión	N

Emplomado	N
Encasquillado	S

Desnivel Pronunciado	N
Anclaje Inaccesible	N
Drenaje Fluidos	N

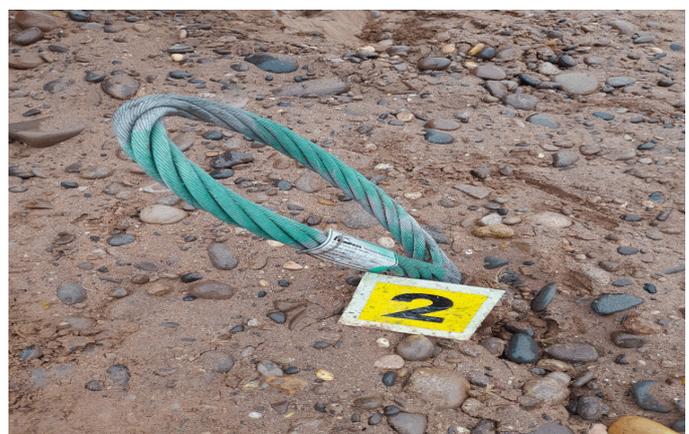
DESPUES

HOMOLOGADO

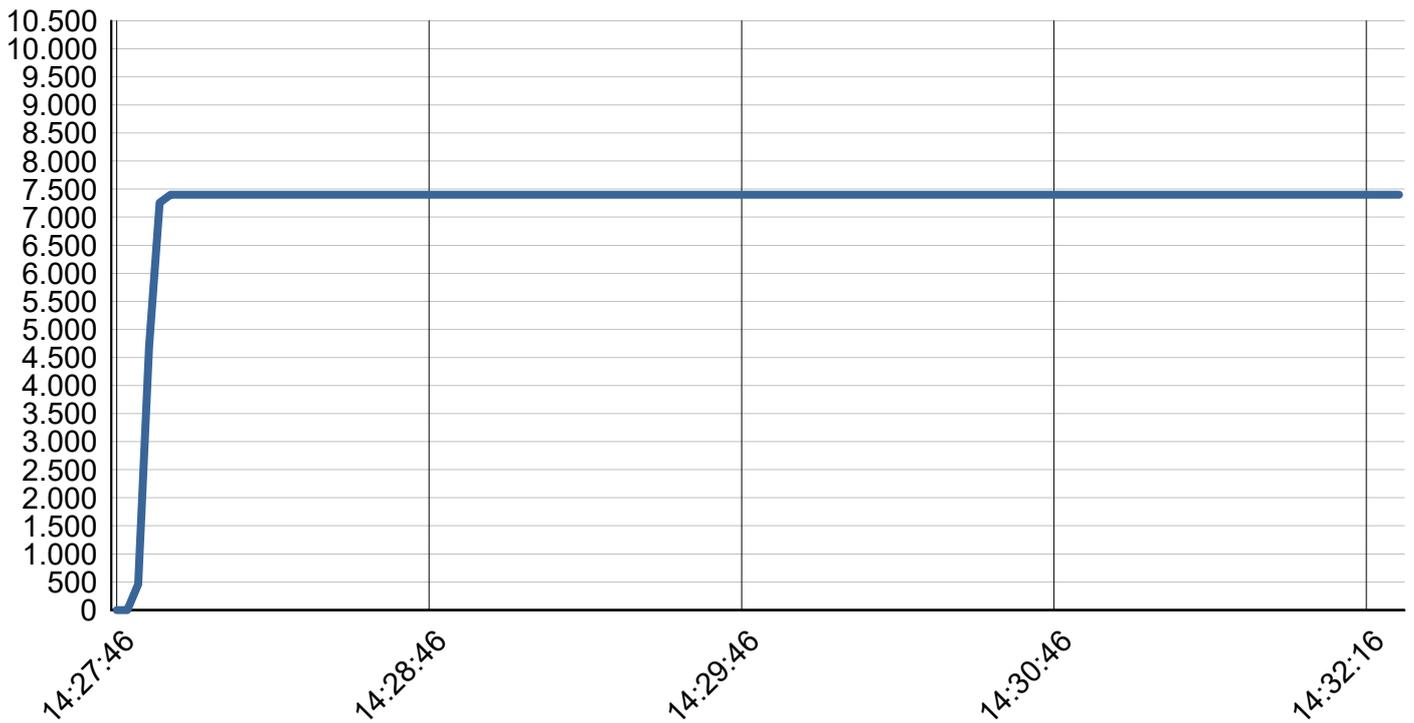
Nº Anclaje	Orientación	Zona	Dist. Boca de Pozo	Long Inicial	Long Final	Resultado	Tipo
3	SE	D	27,00	25,00	35,00	Apto	PRUEBA

Deformaciones	N
Desgaste Localizado	N
Rotura Alma	N
Rotura Alambre	N
Corrosión	N

Emplomado	N
Encasquillado	S

Desnivel Pronunciado	N
Anclaje Inaccesible	N
Drenaje Fluidos	N

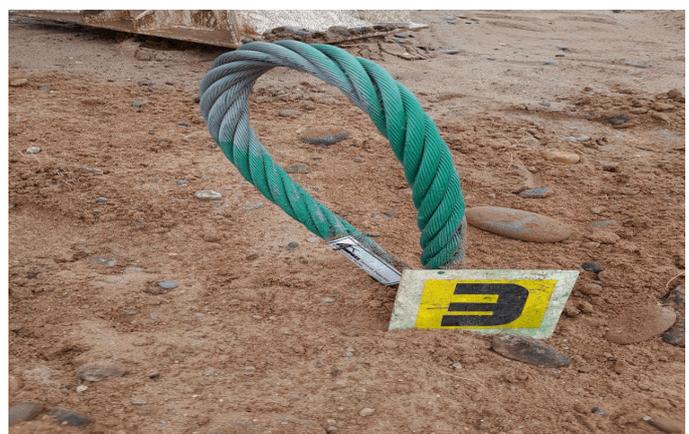
DESPUÉS

HOMOLOGADO

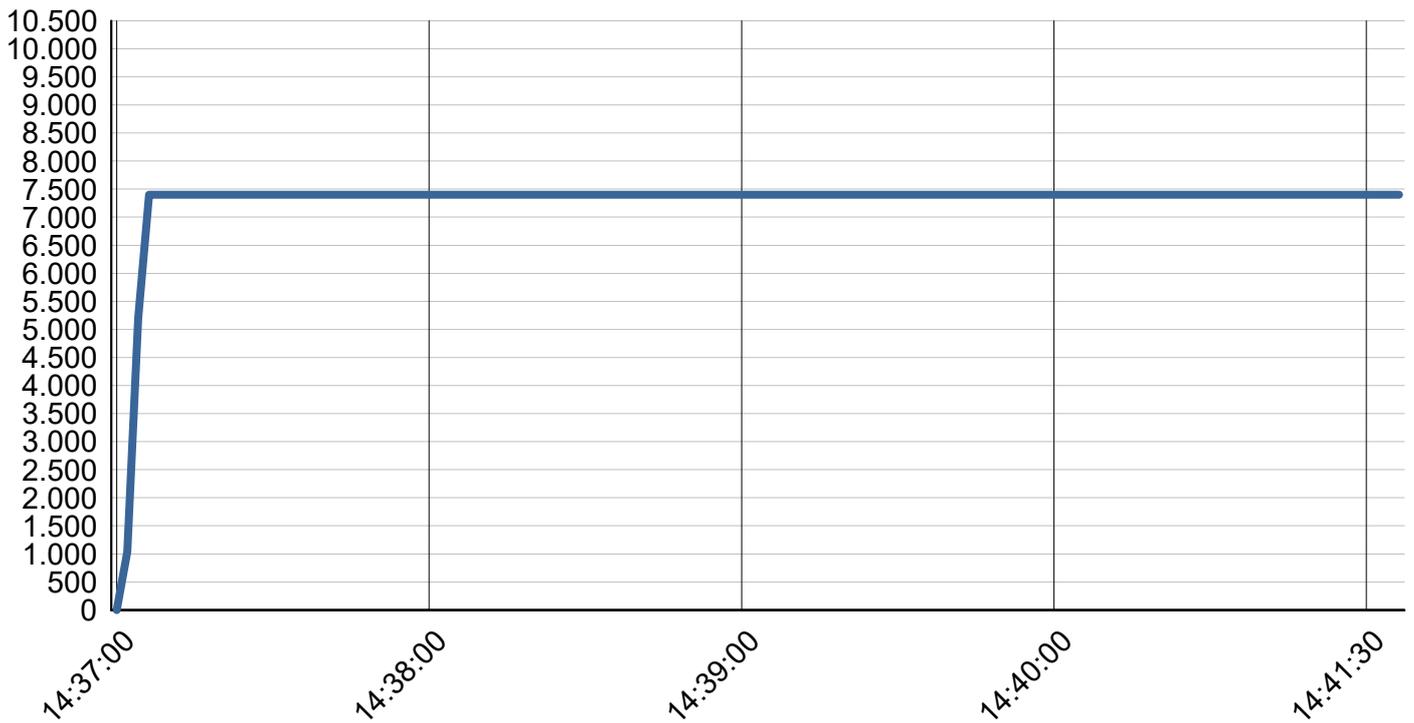
Nº Anclaje	Orientación	Zona	Dist. Boca de Pozo	Long Inicial	Long Final	Resultado	Tipo
4	SO	D	27,00	25,00	35,00	Apto	PRUEBA

Deformaciones	N
Desgaste Localizado	N
Rotura Alma	N
Rotura Alambre	N
Corrosión	N

Emplomado	N
Encasquillado	S

Desnivel Pronunciado	N
Anclaje Inaccesible	N
Drenaje Fluidos	N

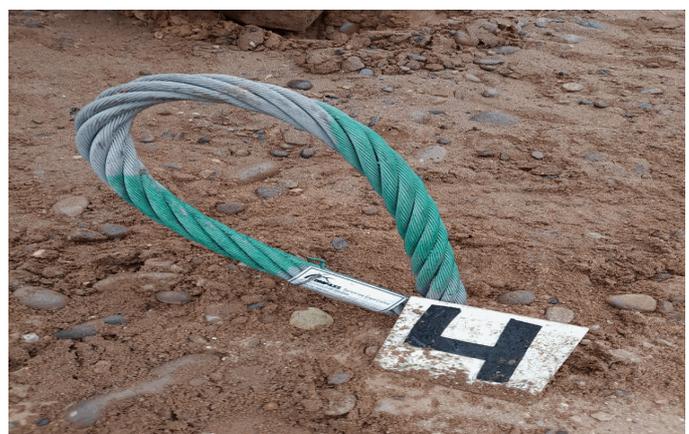
DESPUÉS

HOMOLOGADO
