**INFORME DE VERIFICACIÓN DE ANCLAJES**

| POZO | PMO NQN-20 | |
| TENSIÓN DE REFERENCIA | SEGUN NORMAS API RP 4G | |
| ANCLAJES VERIFICADOS | 4 | |

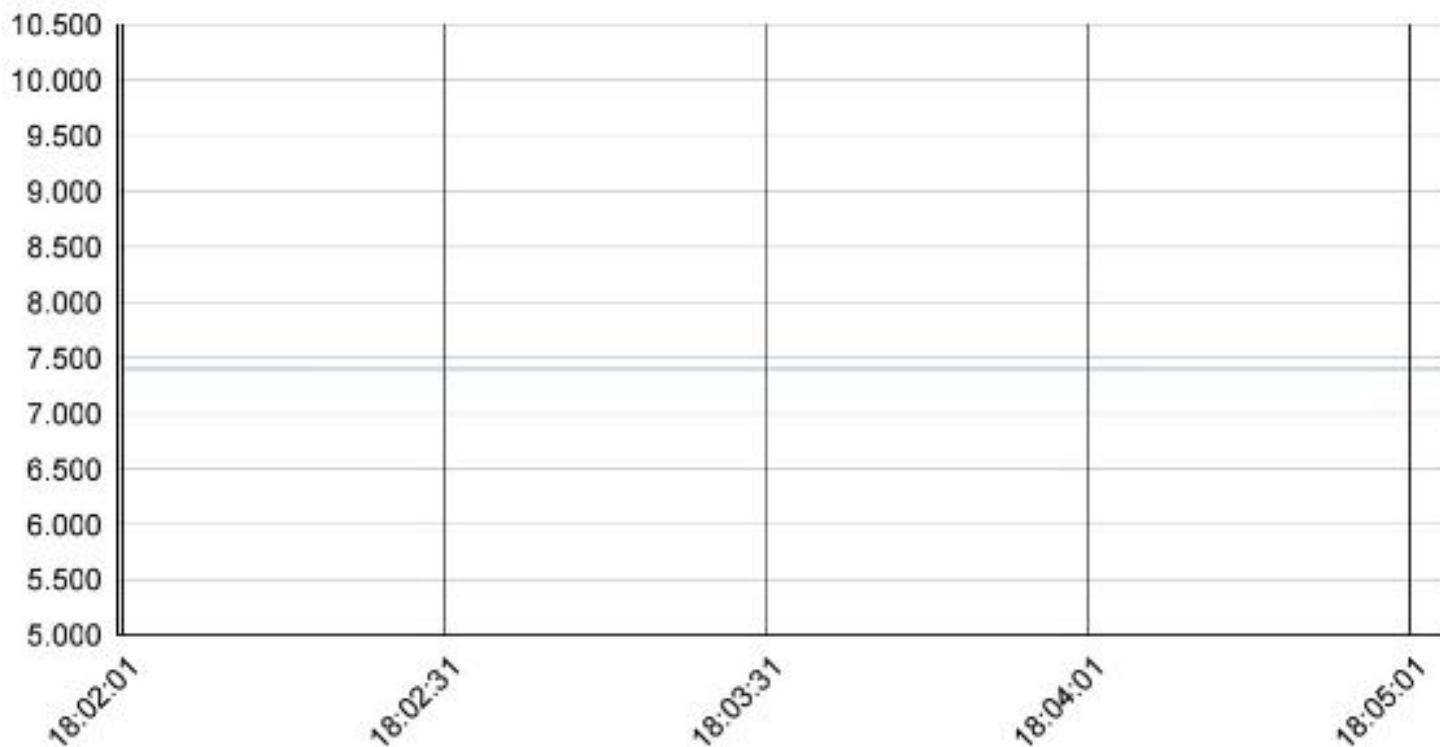
| Nº Anclaje | Orientación | Zona | Dist. Boca de Pozo | Long Inicial | Long Final | Resultado | Tipo |
|---|---|---|---|---|---|---|---|
| 1 | NO | D | 27,00 | 25,00 | 35,00 | Apto | PRUEBA |

| Deformaciones | S |
| Desgaste Localizado | S |
| Corrosión | S |

NO HOMOLOGADO APROBADO

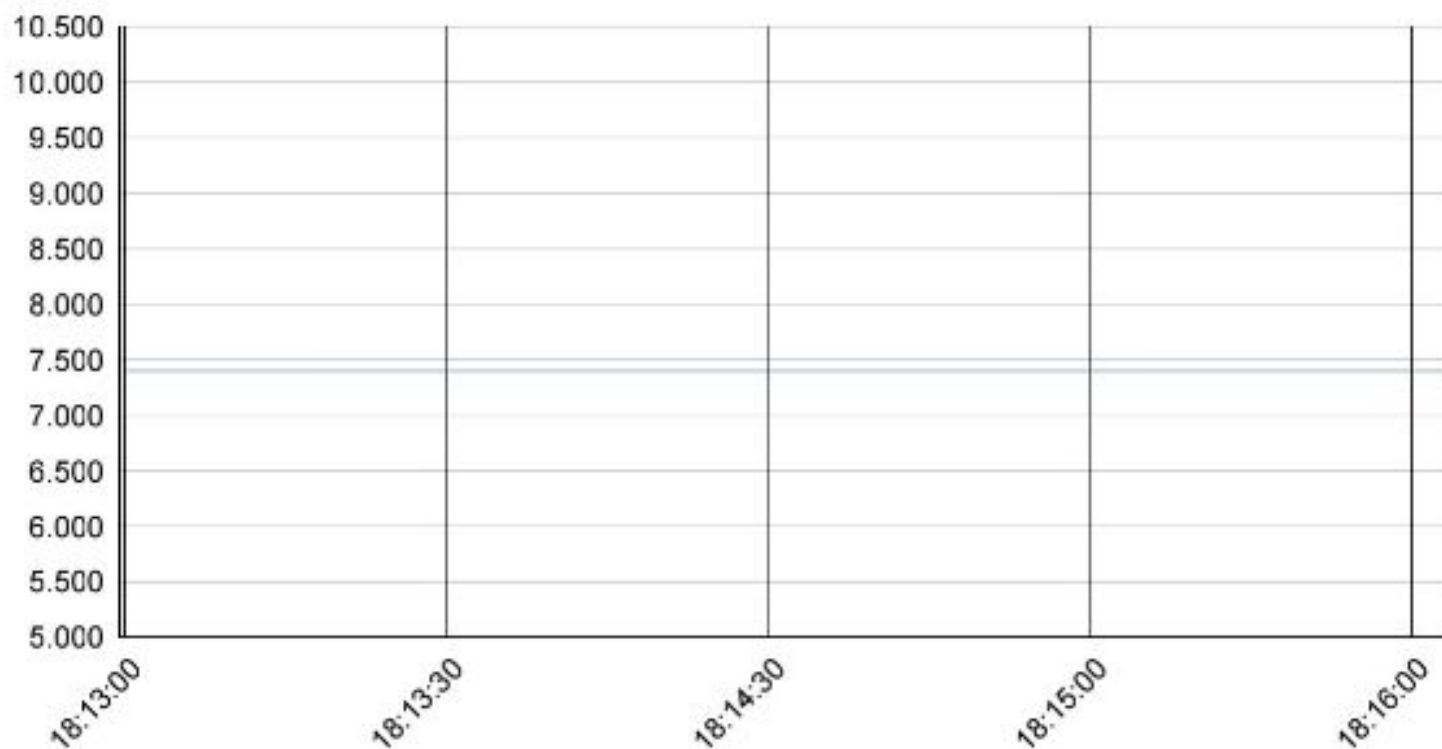
| Nº Anclaje | Orientación | Zona | Dist. Boca de Pozo | Long Inicial | Long Final | Resultado | Tipo |
|---|---|---|---|---|---|---|---|
| 2 | NE | D | 27,00 | 25,00 | 35,00 | Apto | PRUEBA |

| Corrosión | S |

| Encasquillado | S |

APROBADO

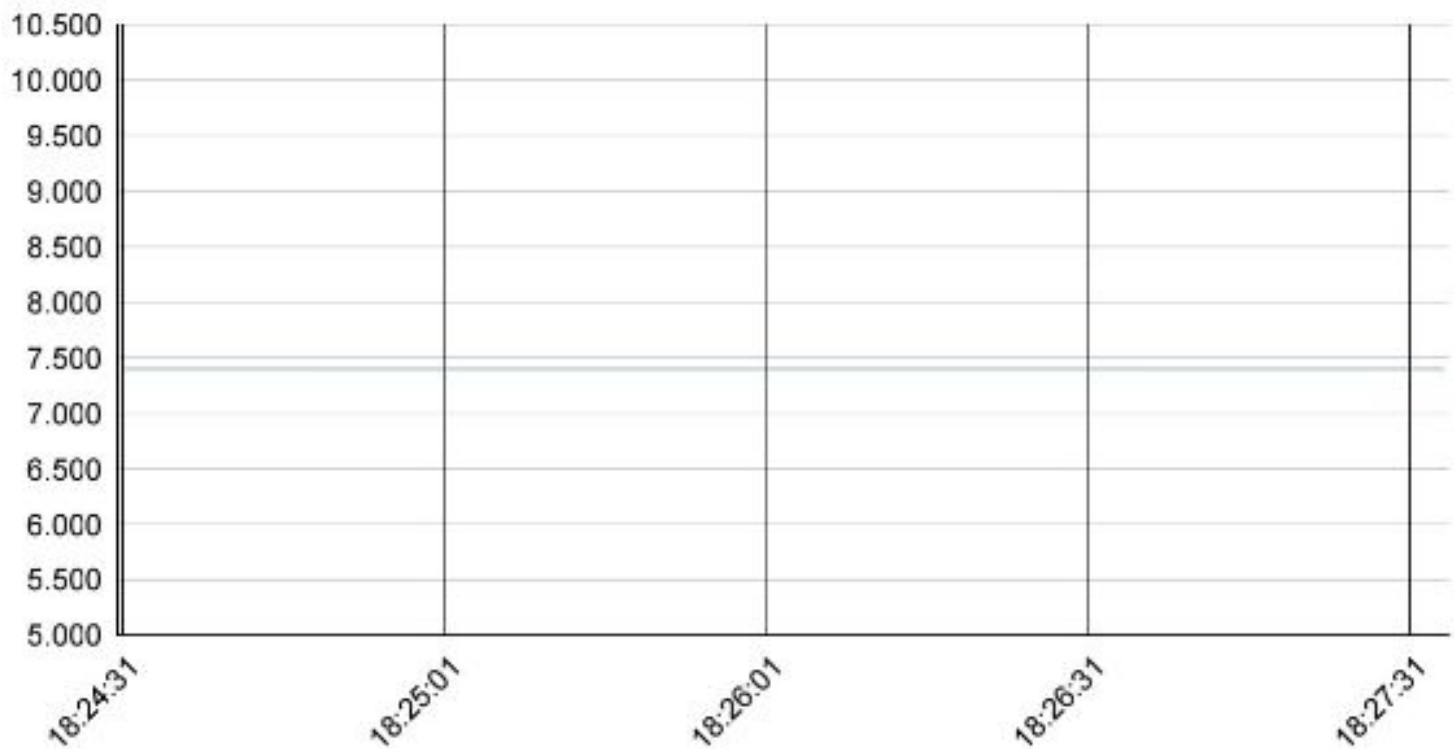
| Nº Anclaje | Orientación | Zona | Dist. Boca de Pozo | Long Inicial | Long Final | Resultado | Tipo |
|---|---|---|---|---|---|---|---|
| 3 | SE | D | 27,00 | 25,00 | 35,00 | Apto | PRUEBA |

| Desgaste Localizado | S |
| Corrosión | S |

NO HOMOLOGADO APROBADO

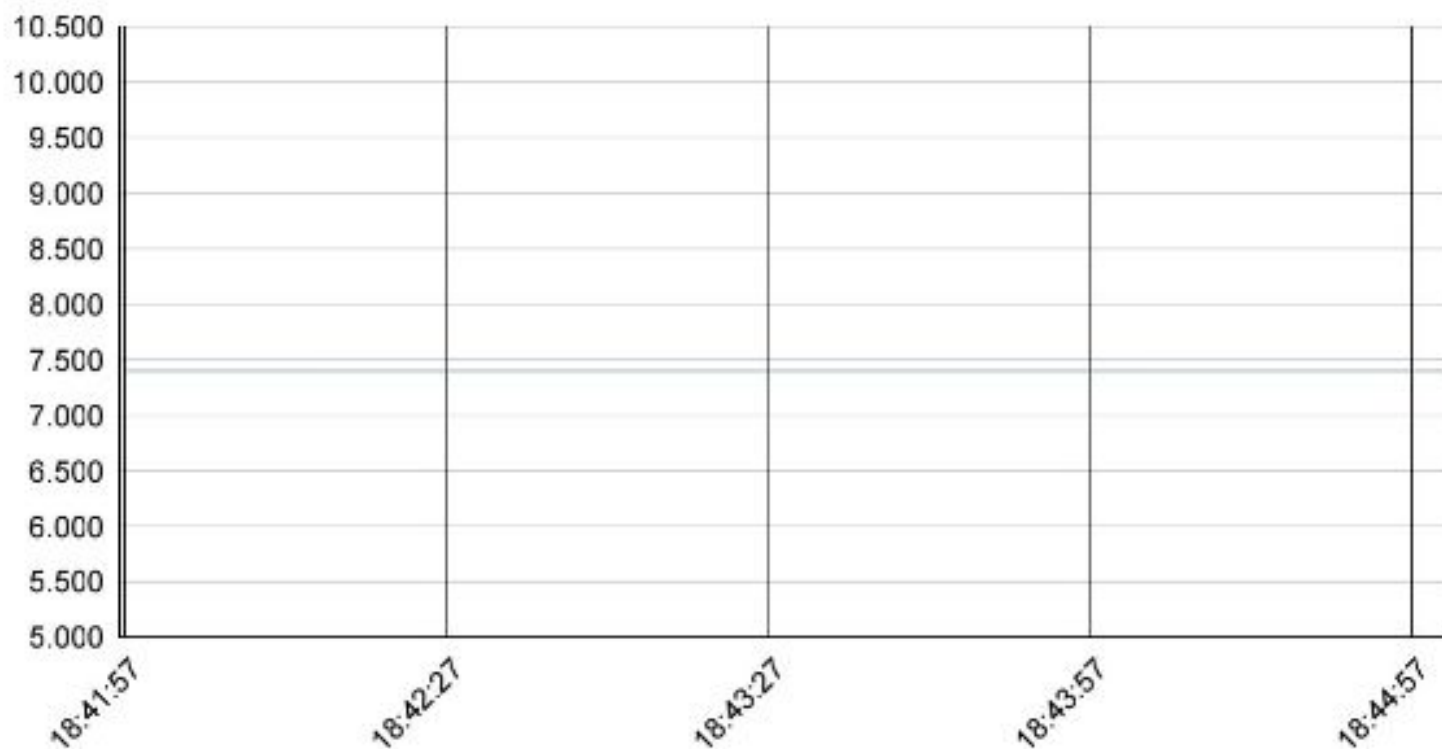
| Nº Anclaje | Orientación | Zona | Dist. Boca de Pozo | Long Inicial | Long Final | Resultado | Tipo |
|---|---|---|---|---|---|---|---|
| 4 | SO | D | 27,00 | 25,00 | 35,00 | Apto | PRUEBA |

| Desgaste Localizado | S |
| Rotura Alambre | S |
| Corrosión | S |

NO HOMOLOGADO APROBADO
